AGENDA REGULATORIA 2025

Equipo de verificación de requisitos técnicos de infraestructura

PROTOCOLO DE VISITAS

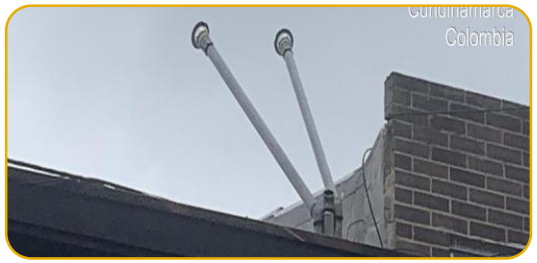
Incumplimiento de medidas y niveles de tanque.

Infraestructura física incompleta (EDS sin canopy).

Incumplimiento medidas canal recolector.

Tubería sin espacio de desfogue adecuado.

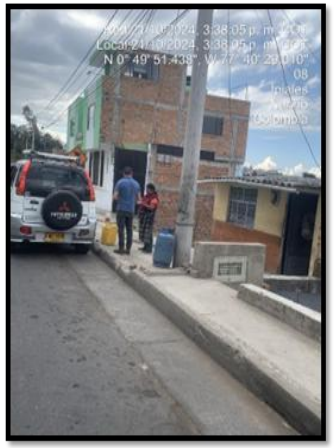
La EDS no cuenta en ambos lados con las barreras de protección que debe tener cada isla, de esa forma no está cumpliendo el Ítem 6.01 en el formato de visita.

Los extintores se encuentran vencidos desde el mes de junio, incluyendo el extintor satelital, numeral 5.01, 5.03 y 5.04 del formato de visita, requisitos establecidos en la resolución 40198 de 2021.

El canal recolector no cumple con las medidas reglamentarias, esta es una situación que se presenta en casi todas las EDS no cumpliendo con los numerales 2.05 y 2.08 del formato de visita.

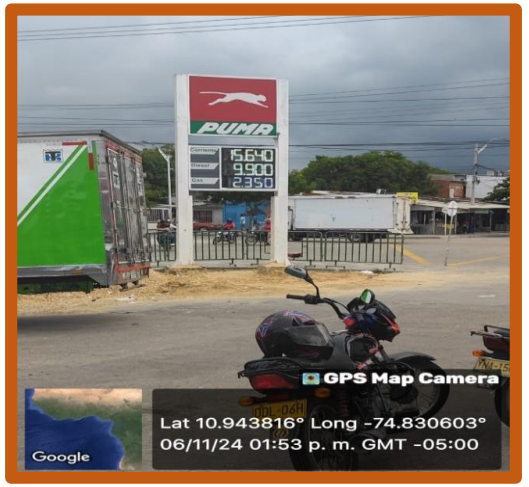
EDS DE SERVICIO AUTOMOTRIZ MALAMBO SICOM_630821 infraestructura precaria e insegura

- Ya que fue encontrado líquido en cajas contenedoras de los tanques (Que por la característica viscosa del líquido al parecer se trataría de combustible) lo que podría ser debido a una fuga de combustible.
- Las instalaciones eléctricas no están protegidas con tubería Conduit.
