CONTRATO No. 1942 DE 2024

“ADMINISTRACIÓN VIAL DE LAS CARRETERAS NACIONALES A CARGO DE LA DIRECCIÓN TERRITORIAL CASANARE, GRUPO AMV 1 LOTE 4”.

INFORME MENSUAL N° 4 DE ADMINISTRACIÓN VIAL

PERIODO: 1 al 30 SEPTIEMBRE DE 2024

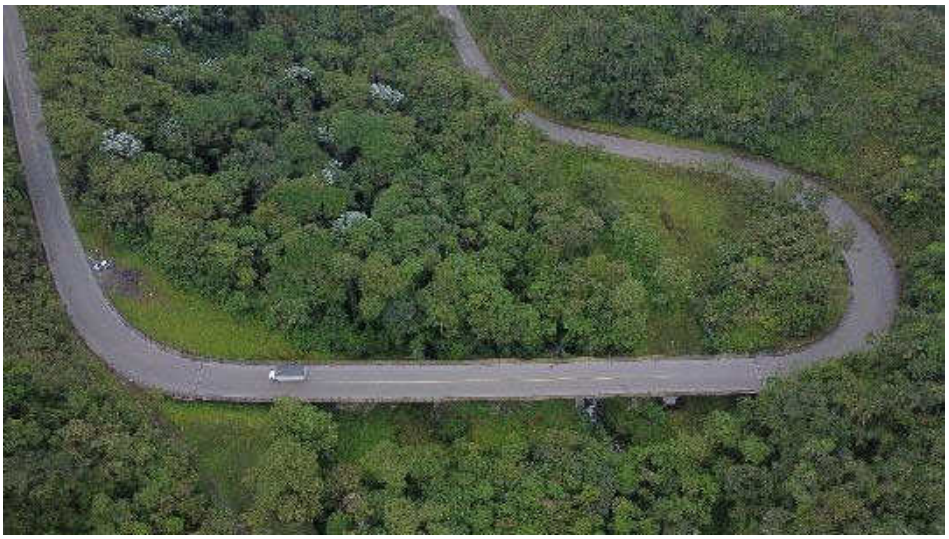
- **PUENTE PEÑA DE GALLO.**

Puente en buenas condiciones de funcionamiento. Por el costado derecho, debido a la cercanía del talud y a que la superficie del mismo es roca altamente fracturada y expuesta, presenta daño en la baranda a la salida del puente por caída de rocas sobre la superficie del puente. Presenta deterioro en las juntas, lo que permite la filtración del agua lluvia y el consecuente deterioro de los estribos.

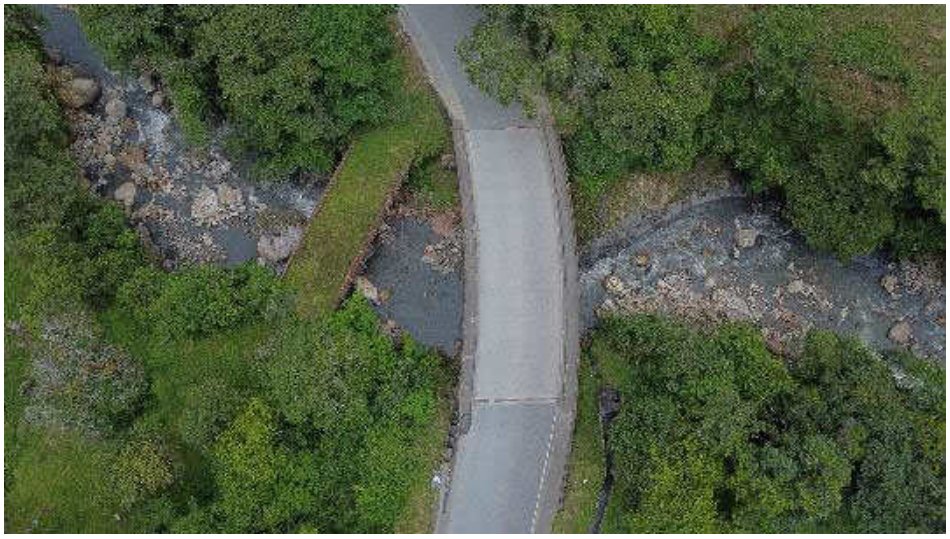
- **PUENTE LA CÓNGUTA.**

Puente en buen estado de funcionamiento.

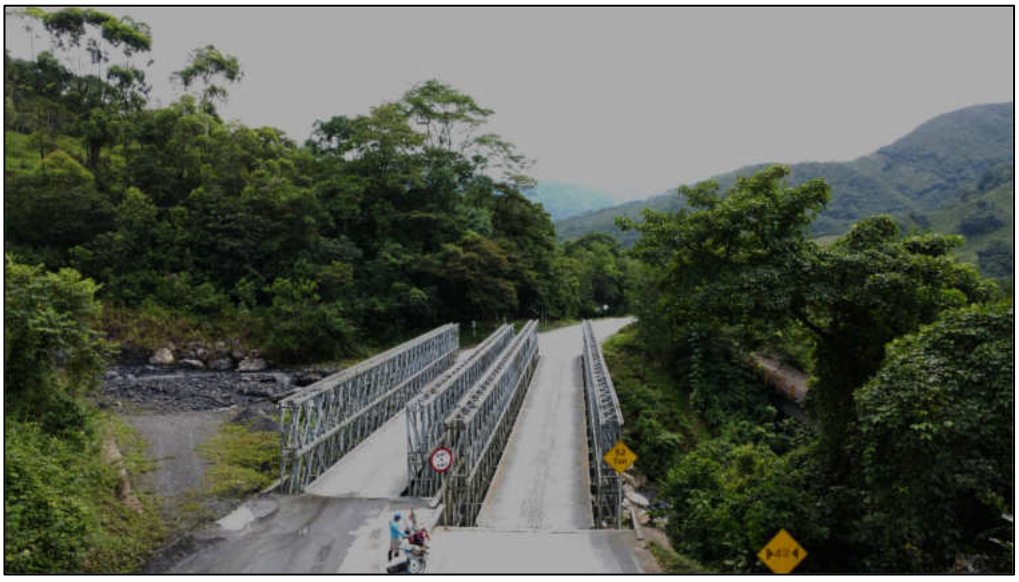
- **PUENTE LA ORQUÍDEA 1**.

Puente fuera de servicio, colapso el 29 de octubre de 2019. Se instalaron de 2 puentes metálicos tipo Acrow para mejorar las condiciones de transitabilidad en el sector. Como medida provisional se construyó una batea sobre el lecho de la quebrada para dar transitabilidad por el sector.

Posteriormente entre enero y febrero de 2022 se instalaron dos puentes metálicos tipo Acrow para dar transitabilidad por el sector. El puente 1 instalado por el costado derecho tiene una longitud de 56 m y el puente 2 instalado por el costado izquierdo tiene una longitud de 45 m.

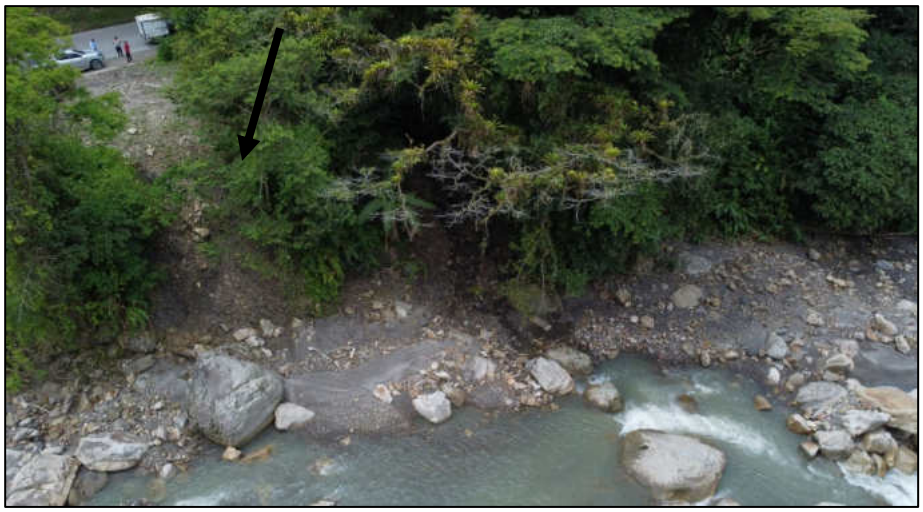
La super estructura, combinada entre acero y concreto, presenta corrosión en las vigas metálicas que soportan la placa de concreto, daño total en las juntas del puente que generan impacto a la estructura principalmente por los vehículos de carga pesada.

La infraestructura presenta pérdida de la aleta izquierda a la salida del puente, Se realizó recuperación del enrocado de protección aguas arriba margen izquierda con cargo al contrato 1858 de 2020 a cargo del Consorcio Vial MHC 056. También se presenta deterioro en la cimentación de los estribos.

Los taludes del costado izquierdo de la quebrada presentan deslizamientos del terreno, originados por la socavación de la pata del talud durante las crecientes de la quebrada.

Los disipadores de energía de las cunetas se encuentran fallados, lo que ayuda a la socavación de los taludes.

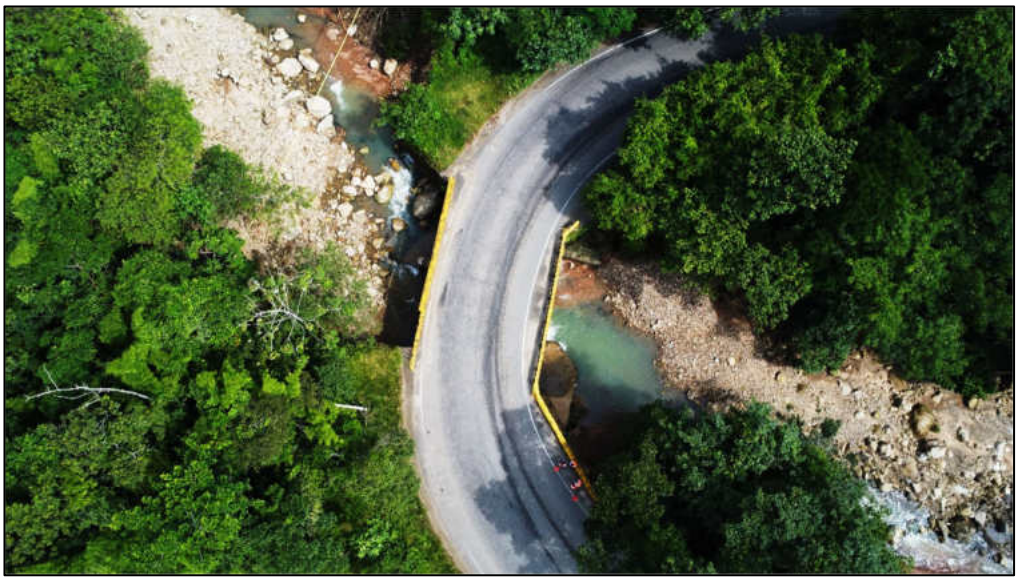
Vista general puente la Guaymara.

Puente en regular estado general debido a que ya cumplió su vida útil, fue construido a mediados del siglo pasado. Presenta deterioro en la carpeta asfáltica y se encuentra ubicado en una curva de radio mínimo,

Con cargo al contrato 1858 de 2020 se tenía proyectado ampliar este puente, pero los trabajos fueron suspendidos y tan solo se realizó la excavación y revestimiento de los anillos para los caisson.

Trabajos de ampliación suspendidos.

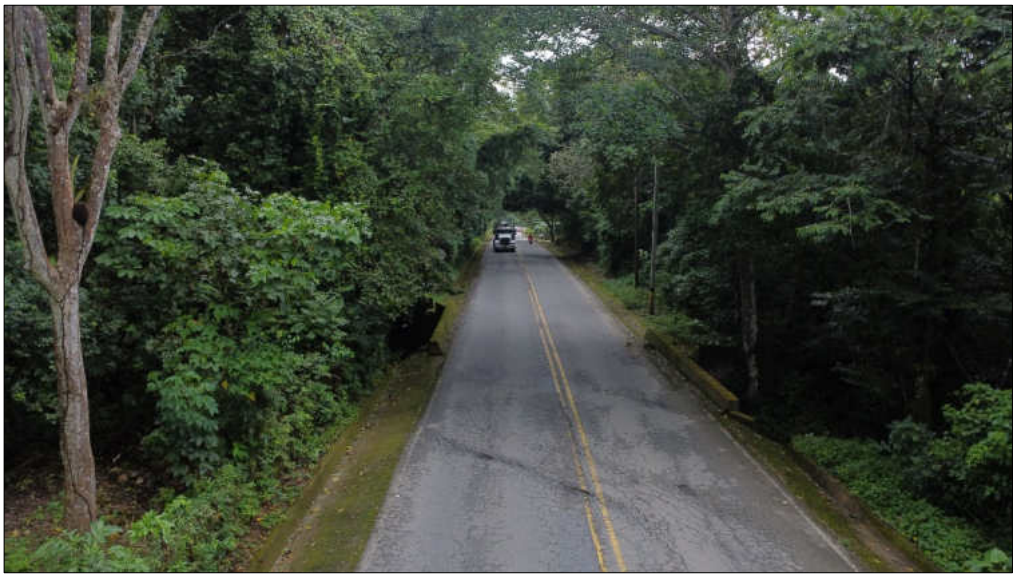
- **PUENTE UNETE.**

Puente en buenas condiciones de funcionamiento. La superestructura es mixta de concreto y acero en arco

superior, el acero tiene la propiedad que durante el proceso de mojado y secado continuo el acero forma una capa protectora conocida como patina, que impide el paso de la corrosión. Sin embargo, se puede observar en algunos elementos metálicos inferiores en la zona próxima a la losa, que hay corrosión, esto debido a la exposición continua al agua proveniente de mangueras que la comunidad del sector adosa al puente y las cuales presentan fugas permanentes, también presenta daños en las juntas.

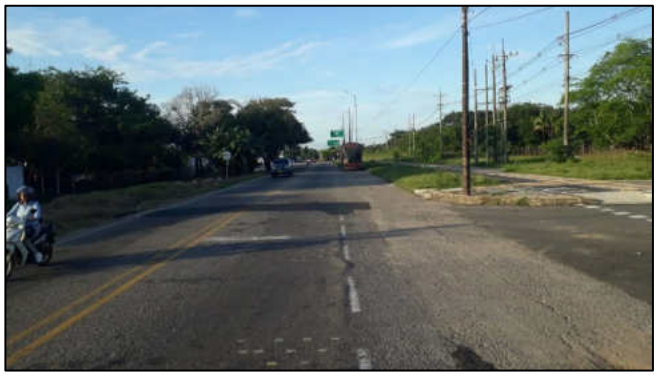
Sector PR 105

Se observa una demarcación en buenas condiciones consistente en líneas blancas de borde de pavimento y doble línea central.

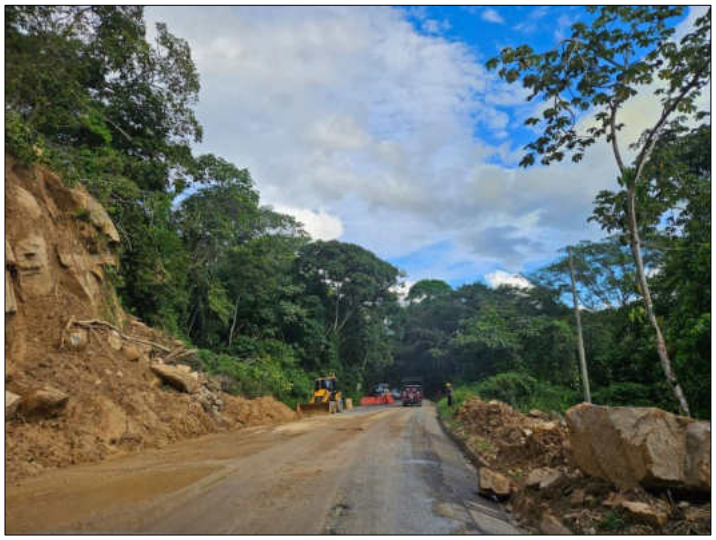
Sector *inestable PR 114+0400 AL PR 114+0850.* Presenta socavación talud inferior lado izquierdo por acción erosiva del rio Unete, la calzada presenta escalonamientos, fisuras abiertas, socavación en obras y fracturas en alcantarillas, deformaciones y hundimiento, talud superior lado izquierdo presenta movimiento.

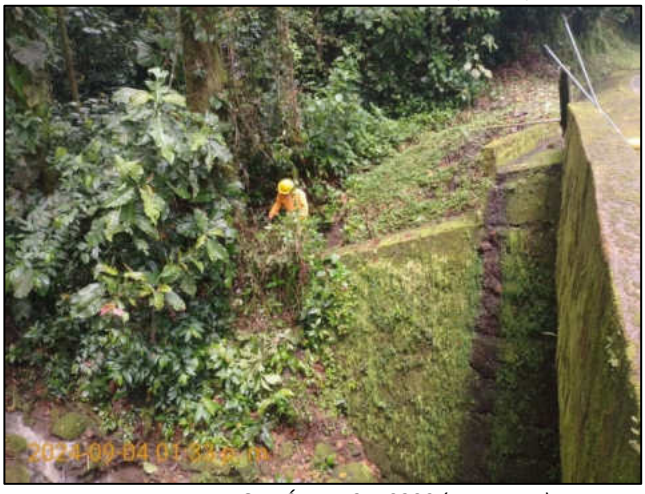
LIMPIEZA DE GAVIONES PR 96+0800 (ANTES)

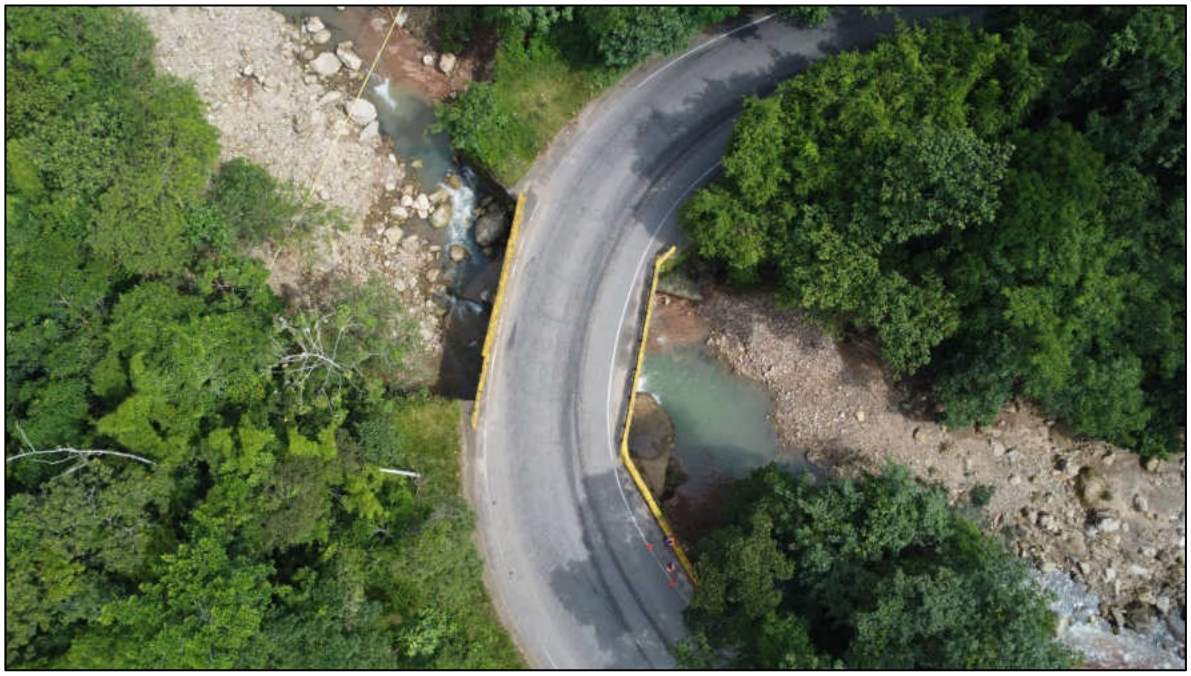
TALUD INESTABLE PR 115+0800

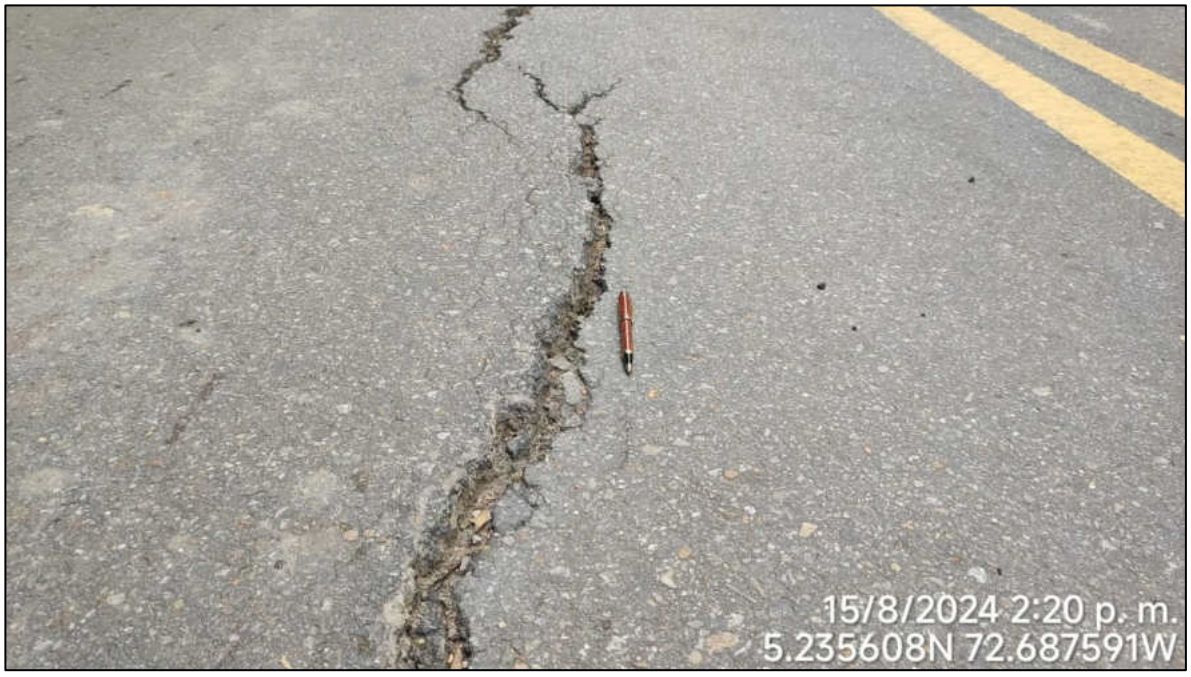
HUNDIMIENTO CALZADA, AFECTACIÓN DE OBRA DE DRENAJE PR 103+0200
