PROCESO DE GESTIÓN CONTRACTUAL
ETAPA POSCONTRACTUAL
INFORME DE SUPERVISIÓN
CONTRATO NRO. CO1.PCCNTR.6827957 de 2024

INFORME No. 2 ACTIVIDADES EJECUTADAS CONTRATO N° CO1.PCCNTR.6808416

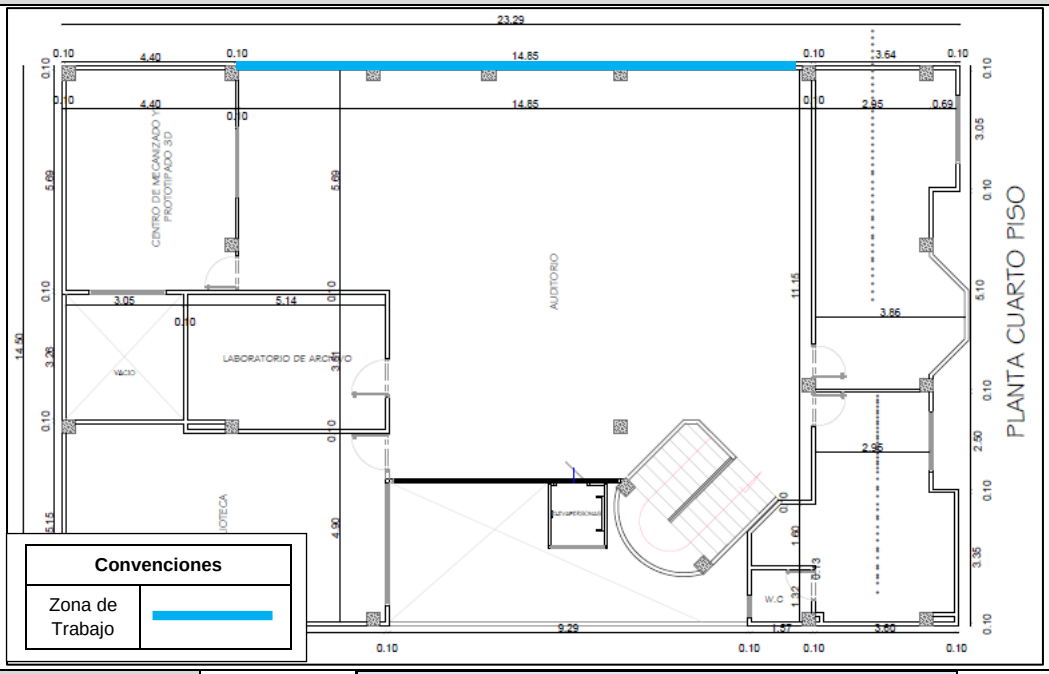
PLANO

ITEM	DESCRIPCIÓN		
3.07	Recubrimiento con flanche 33 metros largo x 30 cm de alto con dobles de 5 cm con respectiva inclinación para persianas en cubierta sede socorro		
LOCAIZACIÓN	Persiana metálica junto a auditorio (sede Socorro)	**UNIDAD DE MEDIDA**	ML – Metro Lineal
ACTIVIDADES REALIZADAS	• Corte y dobles de láminas según especificaciones técnicas. • Instalación de flanche sobre pestaña inferior de la persiana metálica

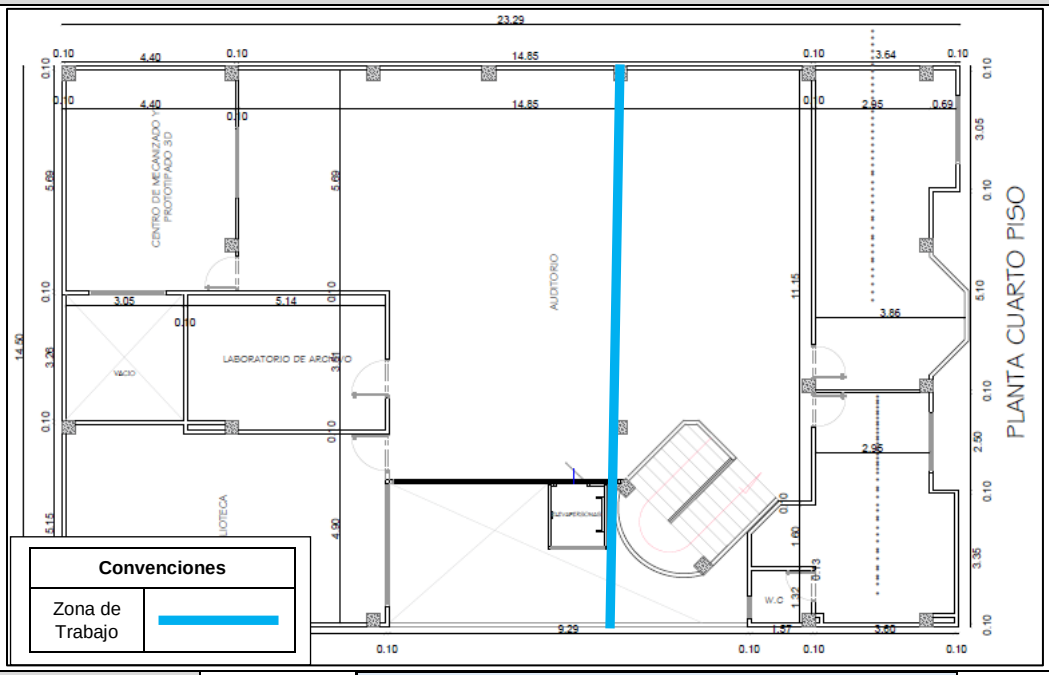
PLANO

ITEM	DESCRIPCIÓN		
3.09	Reemplazo de flanche de largo 19 ml con alto de 20cm y dobles de 5cm a 90° en el caballete del techo del edificio con remache POT o tornillo auto perforante (sede socorro)		
LOCAIZACIÓN	Caballete de cubierta de auditorio (sede Socorro)	**UNIDAD DE MEDIDA**	ML – Metro Lineal
ACTIVIDADES REALIZADAS	• Corte y dobles de láminas según especificaciones técnicas. • Instalación de flanche sobre pestaña inferior de la persiana metálica

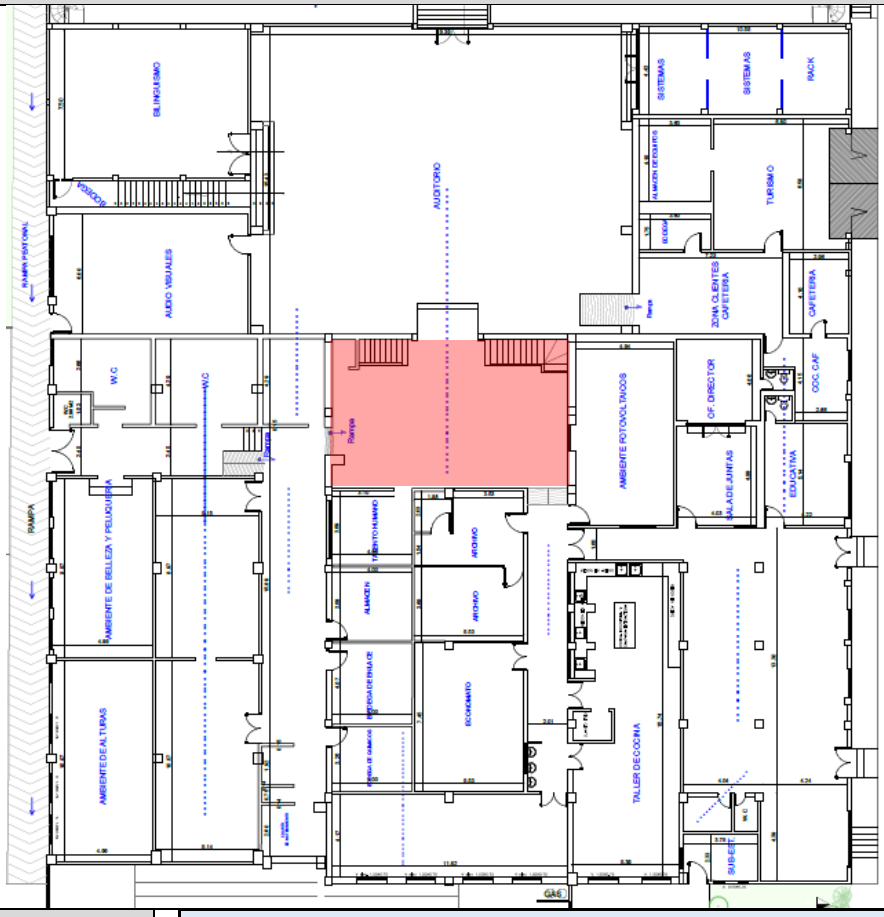
PLANO

ITEM	DESCRIPCIÓN		
4.08	Mantenimiento de cielo raso: Mantenimiento correctivo en cielo raso en área de APE		
LOCAIZACIÓN	Zona APE	**UNIDAD DE MEDIDA**	M2 – Metro Cuadrado
ACTIVIDADES REALIZADAS	• Corte de cielo raso en Drywall afectado por humedad. • Instalación de lámina de Drywall nueva • Resane de juntas de láminas instaladas. • Pintura tipo 1 para cielo raso. • Pintura tipo 1 para muros.

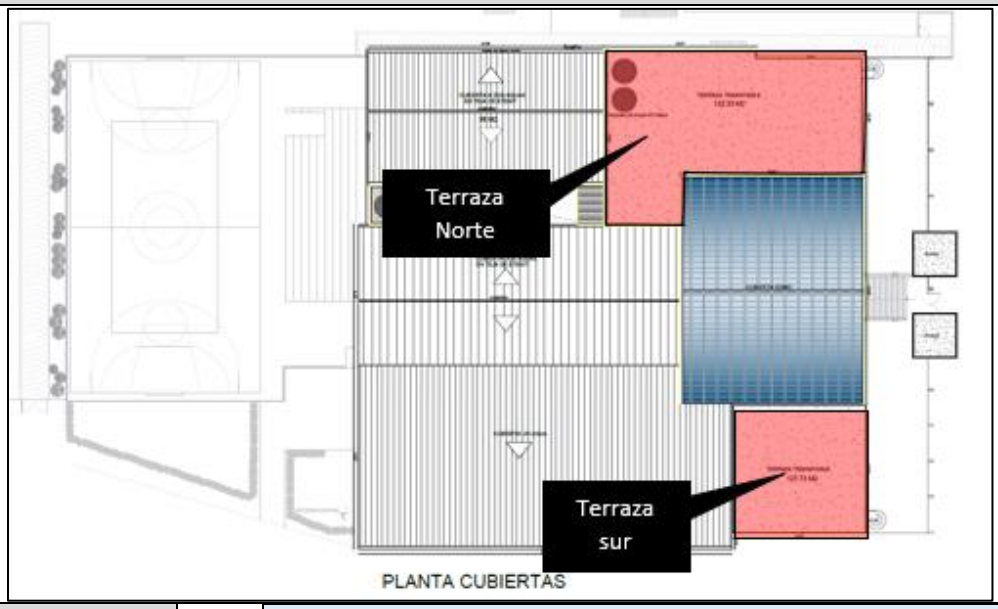
PLANO

ITEM	DESCRIPCIÓN		
5.01	Limpieza y retiro de material sobrante: Limpieza y retiro de material sobrante, fuera del sitio de la obra y depositada en los botaderos autorizados por la entidad competente.		
LOCAIZACIÓN	Terrazas sede San Gil	**UNIDAD DE MEDIDA**	M2 – Metro Cuadrado
ACTIVIDADES REALIZADAS	• Recolección de escombros en sacos. • Transporte de escombros a zonas autorizadas.

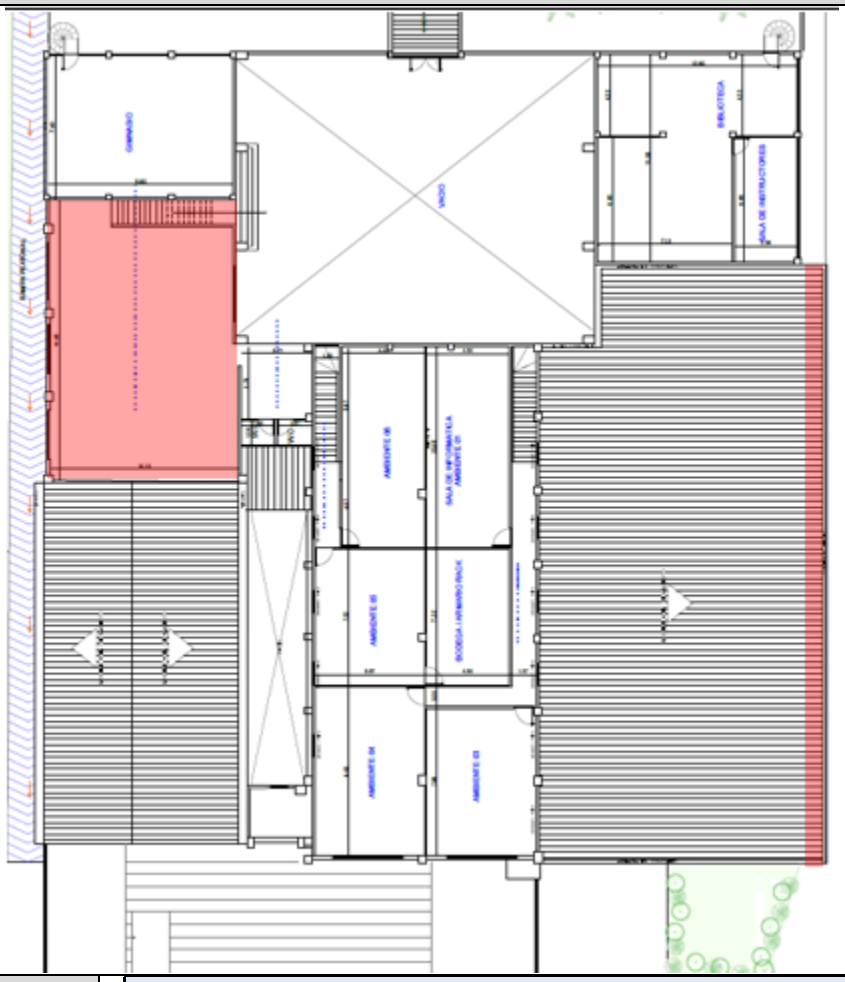
PLANO

ITEM	DESCRIPCIÓN		
8.05	Impermeabilización en pared: Mantenimiento correctivo en pared laboratorio: retiro de pintura y estuco deteriorados por humedad, aplicación de impermeabilizante acrílico estuco y pintura		
LOCAIZACIÓN	Oficinas administrativas Piso 2 – Fachada carrera 10	**UNIDAD DE MEDIDA**	M2 – Metro Cuadrado
ACTIVIDADES REALIZADAS	• Lijado de muros • aplicación de graniplast sobre fachada • Aplicación de pintura a 2 manos en muros previamente estucados

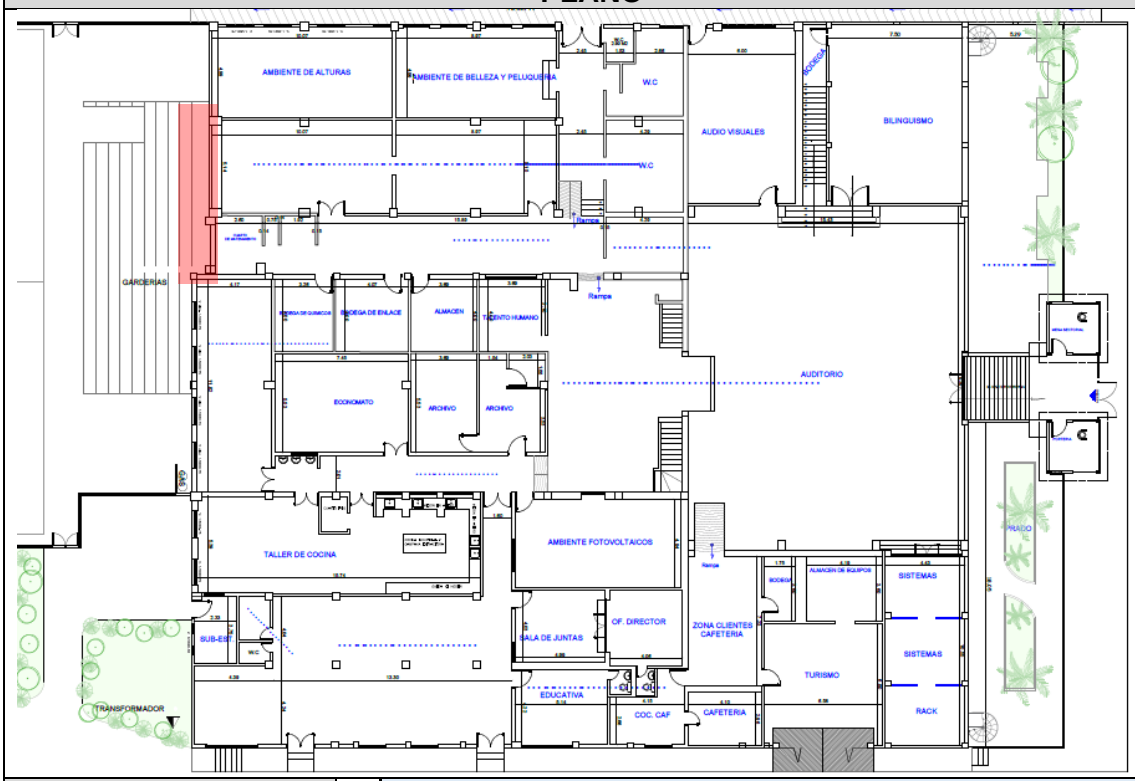
ITEM	DESCRIPCIÓN		
8.07	Impermeabilización en junta de dilatación de pared y gradería: Impermeabilización con mortero impermeabilizante plus -100 y media caña en junta de dilatación en pared y grada.		
LOCAIZACIÓN	Gradería superior del polideportivo	**UNIDAD DE MEDIDA**	M2 – Metro Cuadrado
ACTIVIDADES REALIZADAS	• Demolición de concreto sobrepuesta en la placa existente. • Limpieza con hidro-lavadora de superficie. • Aplicación de primera capa de 0,1 cm con sika-mortero 101. • Una vez secada la primera capa, se procede a aplicar la segunda del mismo espesor teniendo en cuenta las caídas de las aguas lluvias hacia los bajantes (nivel 5%). • Aplicación de Sika-mortero 101 sobre las esquinas perimetrales de las cubiertas con ayuda de molde curvo para dar el acabado final. • Humedecer el mortero aplicado cada 2 horas.		
PLANO

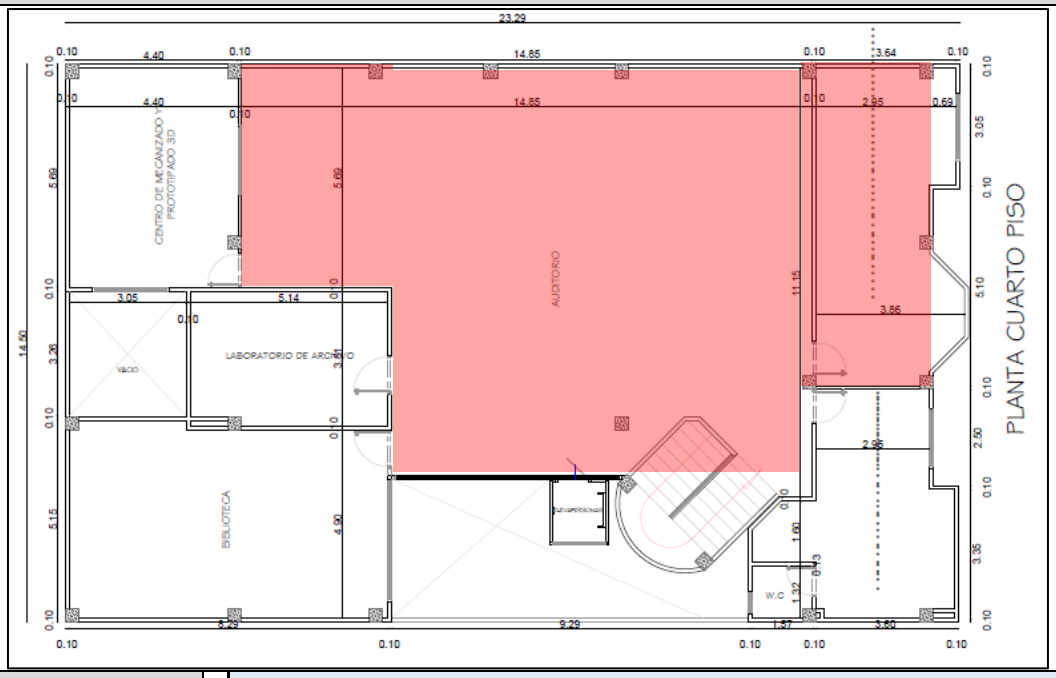
PLANO

ITEM	DESCRIPCIÓN			
8.09	Impermeabilización en pared: Retiro de estuco y pintura deteriorada por humedad con aplicación de impermeabilizante acrílico y estuco CUARTO PISO SOCORRO.			
LOCAIZACIÓN	Auditorio – oficina Administrativa sede Socorro	**UNIDAD DE MEDIDA**	M2 – Metro Cuadrado	
ACTIVIDADES REALIZADAS	• Se debe realizar antes de iniciado el proceso de estuco un raspado de la pared en los lugares deteriorado por humedades o donde se presente desprendimiento de pintura. • Se inicia el proceso de estuco en las paredes que se requiera. • Aplicación de impermeabilizante en los lugares que se requieran.

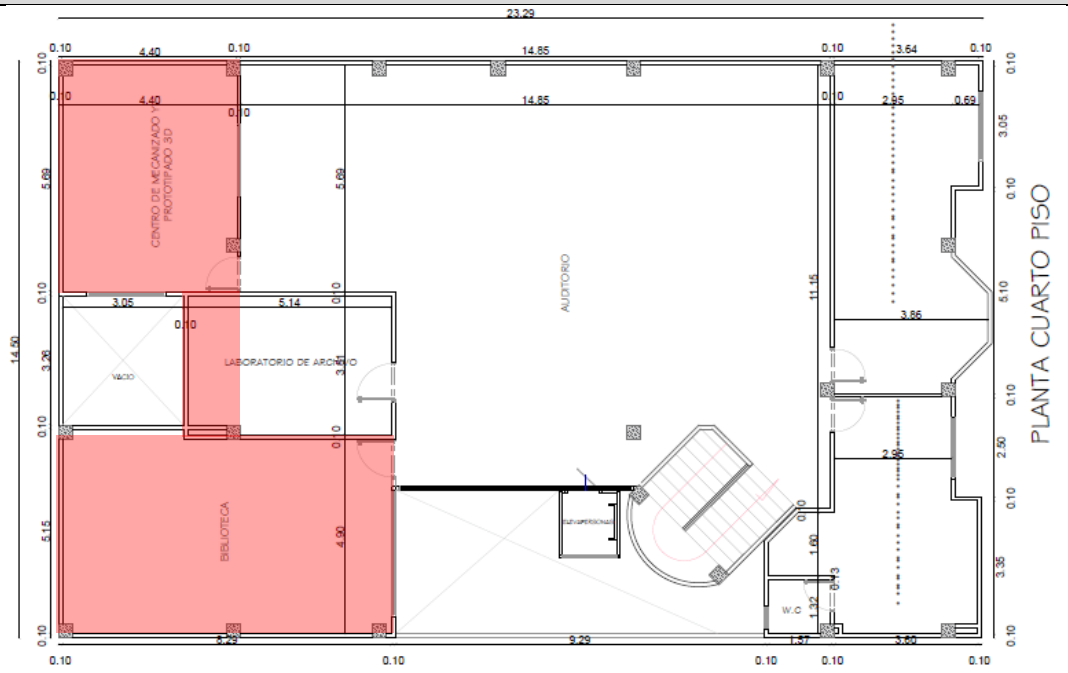
PLANO

ITEM	DESCRIPCIÓN		
10.01	Mantenimiento de piso / placa: Mantenimiento correctivo de piso o placa que soporta los tanques de agua ubicados en la sede socorro.		
LOCAIZACIÓN	Placa piso 4 sede Socorro	**UNIDAD DE MEDIDA**	M2 – Metro Cuadrado
ACTIVIDADES REALIZADAS	• Demolición de tableta existente sobrepuesta en la placa. • Rallado de baldosa. • Limpieza con hidro-lavadora de superficie. • Acopio de escombros y material sobrantes en sacos a lugar autorizado por la supervisión del contrato.

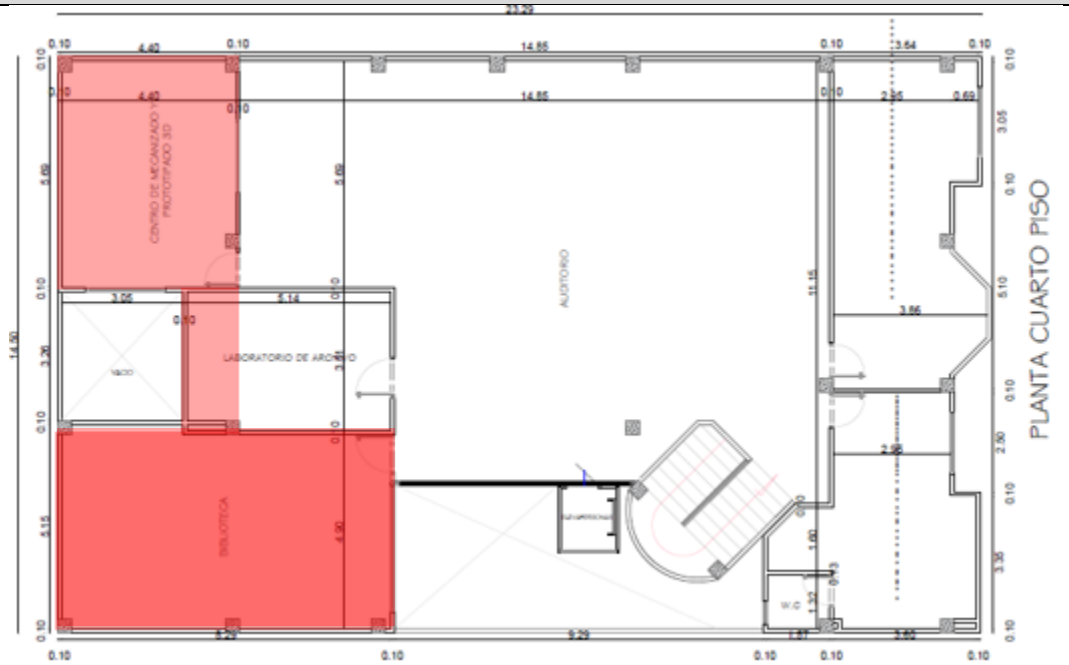
PLANO

ITEM	DESCRIPCIÓN		
10.02	Aplicación de mortero en placa: Aplicación de mortero en placa cubierta para sede Socorro: 1,8 m³ de mortero, 15 bultos de cemento y 1,5 m³ de arena		
LOCAIZACIÓN	Placa piso 4 sede Socorro	**UNIDAD DE MEDIDA**	M2 – Metro Cuadrado
ACTIVIDADES REALIZADAS	• Replanteo • Aplicación de mortero sobre placa teniendo en cuenta las caídas de la superficie hacia las cunetas (nivel 3%). • Humedecer el mortero aplicado cada 2 horas.

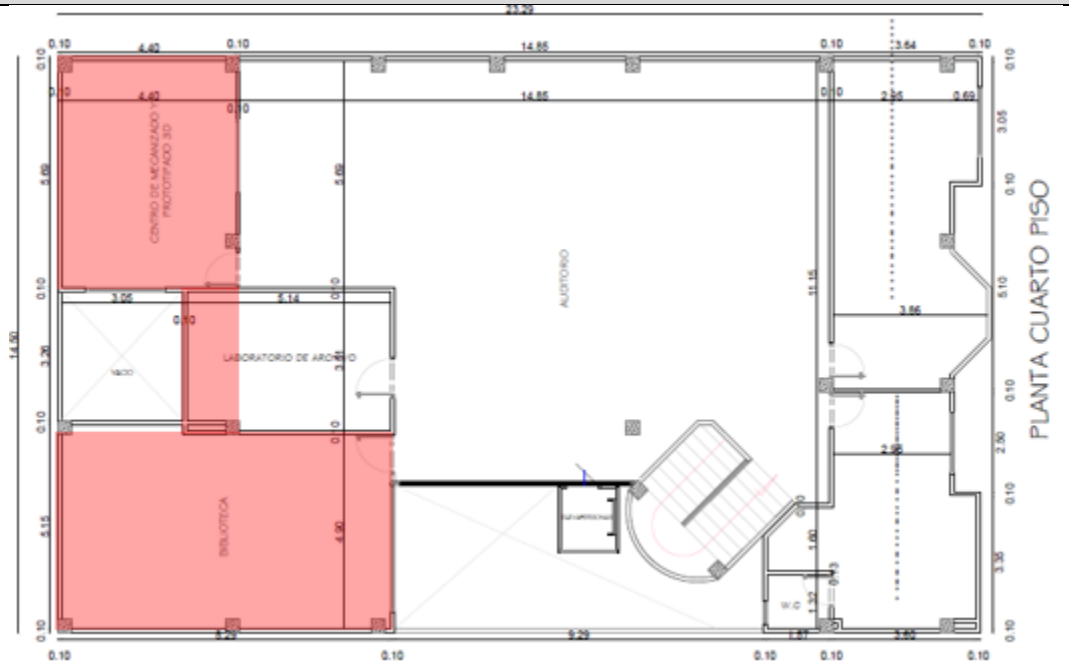
PLANO

ITEM	DESCRIPCIÓN		
10.03	Limpieza y retiro de material sobrante: "Limpieza y retiro de material sobrante, fuera del sitio de la obra y depositado en botadero autorizado"		
LOCAIZACIÓN	Placa piso 4 sede Socorro	**UNIDAD DE MEDIDA**	M2 – Metro Cuadrado
ACTIVIDADES REALIZADAS	• Recolección de escombros en sacos. • Transporte de escombros a zonas autorizadas.
