CONTRATO DE PRESTACIÓN DE SERVICIOS 4242 DE 2023
REALIZAR ACCIONES DE CONSERVACIÓN, DESMONTAJE, TRASLADO Y ALMACENAMIENTO DE BIENES MUEBLES DE LOS JARDINES Y ALGUNOS INMUEBLES DEL COMPLEJO HOSPITALARIO SAN JUAN DE DIOS

INFORME DE DESMONTAJE Y TRASLADO BIENES MUEBLES
COMPLEJO HOSPITALARIO SAN JUAN DE DIOS

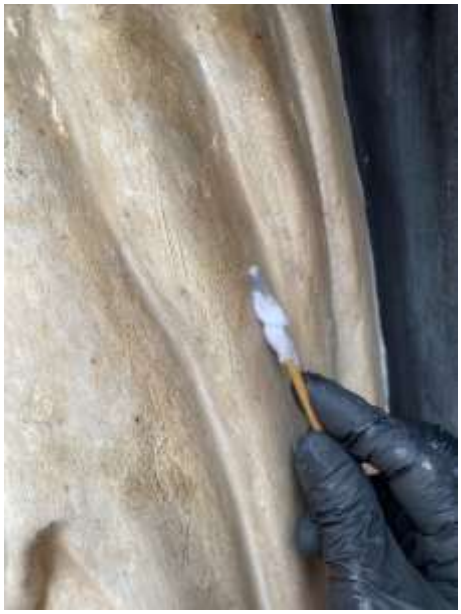
Fotografía 17. Limpieza en húmedo, manto frontal

Fotografía 19.Limpieza en húmedo, hábito zona posterior

Fotografía 20. Limpieza en húmedo, peana

Fotografía 18. Limpieza en húmedo, manto frontal

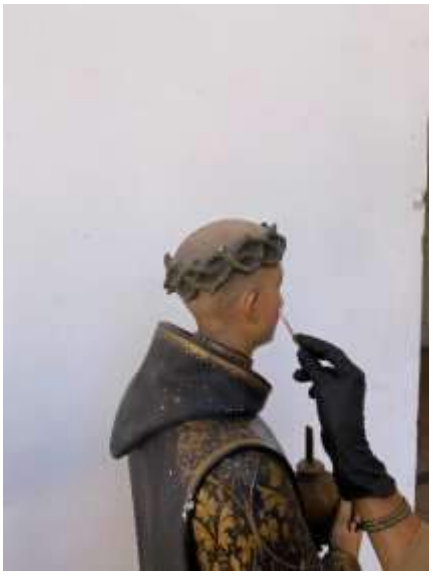
Fotografía 34. Limpieza en húmedo, reverso

Fotografía 33. Limpieza en húmedo, anverso.

Fotografía 32. Limpieza en húmedo, encarnados rostro.

Fotografía 31. Limpieza en húmedo, encarnados rostro.

- **Limpieza de húmedo:** Utilizando hisopo húmedo con una mezcla de agua y Genapool al 0,1%, se procedió a eliminar la suciedad adherida a la superficie de la escultura. La obra no cuenta de capa de protección, pero los colores de encarnación y habito son de buena calidad y estabilidad. Este proceso se utilizó para eliminar la suciedad de la peana y del elemento de madera del símbolo que porta en frente. En zonas de las encarnaciones con manchas acentuadas, únicamente se insistió con hisopo humedecido con la misma mezcla enunciada. Por último, se aplicó cera microcristalina a fin de protegerla de humedades y otros agentes de deterioro.

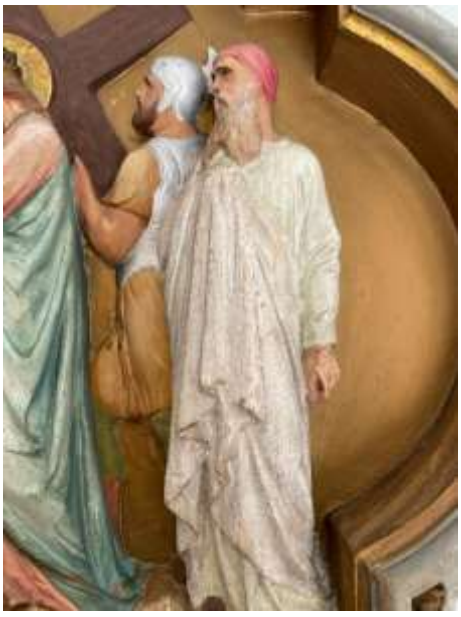
Fotografía 58. Limpieza en seco, anverso de la escultura, imagen central, detallles

Fotografía 57. Limpieza en seco, reverso de la escultura

- **Limpieza de húmedo:** Se realizaron pruebas de limpieza, es de anotar que la pintura de color en el acabado, no cuenta con capa de protección y se evidencia poca adhesividad al sustrato, lo que dificulta la limpieza. Por lo anterior se decidió utilizar *hisopos húmedos*. En zonas manchadas no se notó. Luego se agregó *genapol* al agua en un 0,1%, y se observó mejor resultado para retirar suciedad adherida. En manchas de pintura de aceite, se aplicó hisopos con thinner, para retirar manchas puntuales. En materiales muy duros, se obtuvo un buen resultado, humedeciendo con hisopo y luego retirando el material con bisturí.

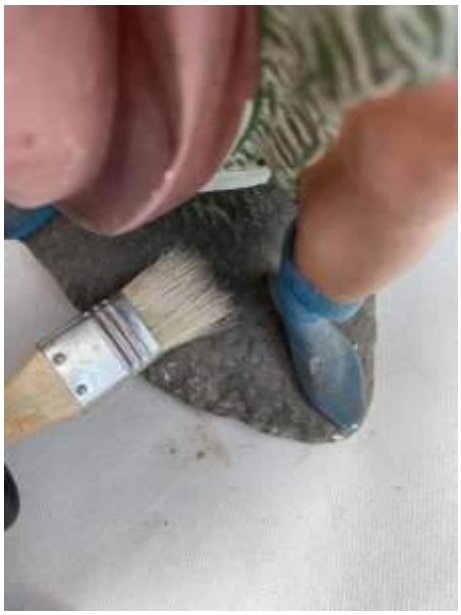
Fotografía 330. Limpieza en seco

Fotografía 329. Limpieza en seco

Fotografía 331. Limpieza en seco peana.

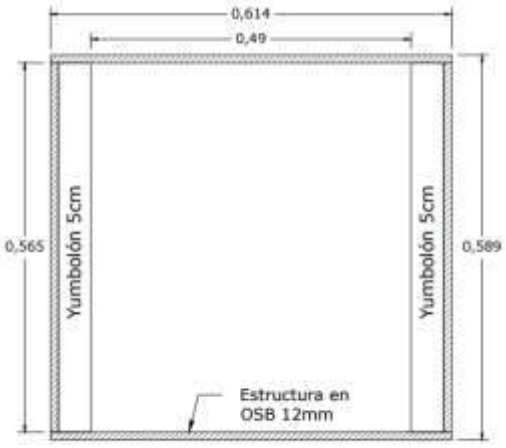
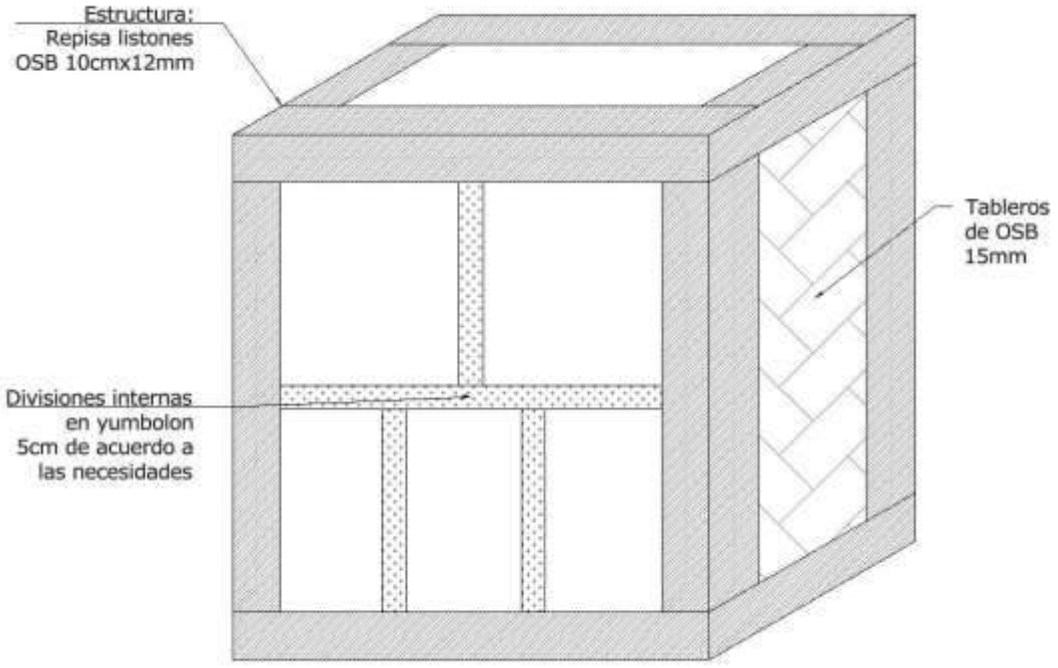
Caja de embalaje para Vía Crucis
Vista en planta

Caja de embalaje para Vía Crucis
Corte Transversal

Al interior de la caja se dispuso, cada pieza de Vía Crucis en posición vertical, empleando como capas intermedias, una lámina de yumbolon con espesor de 5 mm, cuya función es la de aislar cada uno de los bienes se colocó una lámina de 5 cm de espesor cada tres elementos, para brindar mayor estabilidad y soporte, de tal forma que se limite al máximo su movimiento. En la zona central de cada vía crucis se colocó guata para protección de las imágenes del diseño de la zona central.
