INSTITUTO NACIONAL DE VÍAS **PROCESO MISIONAL EJECUCIÓN DE PROYECTOS DE INFRAESTRUCTURA DE TRANSPORTE** **MANUAL DE INTERVENTORÍA OBRA PÚBLICA** **LISTA DE CHEQUEO INFORME MENSUAL DE INTERVENTORÍA**	CÓDIGO	MEPI-MN1-IN-15-FR-1
		VERSIÓN	1
		PÁGINA	1 DE 1

INFORME MENSUAL DE ADMINISTRACION VIAL
No. 02

CONTRATO No. 1873 DE 2024

ADMINISTRACIÓN VIAL DE LAS CARRETERAS NACIONALES A CARGO DE LA DIRECCIÓN TERRITORIAL CASANARE, GRUPO AMV 2 LOTE 2

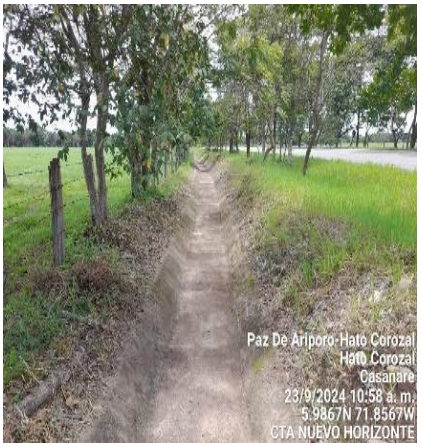
FOTO 33: DESPUÉS
LIMPIEZA DE CANAL PR 17+0400 - RUTA 6514

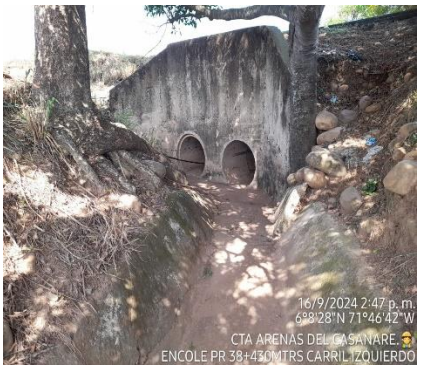
FOTO 10: DESPUÉS
LIMPIEZA DE OBRA PR 38+0430-
ENCOLE- CARRIL IZQUIERDO

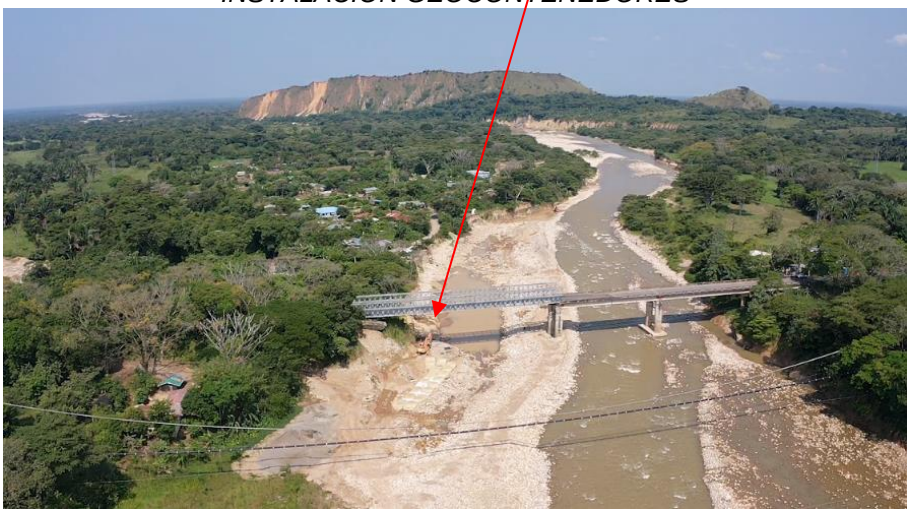
INTERVENCIONES CONTRATO 978/2021 RUTA 6514

PR 72+0300 PROTECCION TALUD INFERIOR LADO DERECHO

OBRAS DE PROTECCIÓN MARGEN DERECHA COSTADO NORTE PUENTE ARIPORO RUTA 6514
INSTALACIÓN GEOCONTENEDORES
