Señores
REGISTRADURIA NACIONAL DEL ESTADO CIVIL

INFORME DE DIAGNOSTICO FINAL

COSEDORA POLYGRAPH

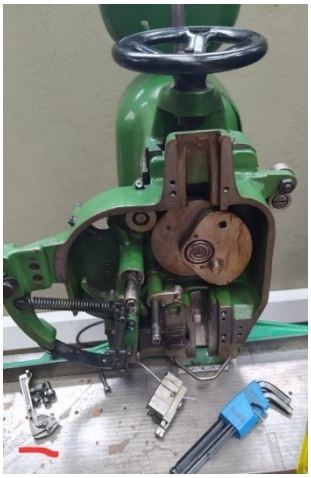
- Desmontaje de punzón
- Ajuste del cabezal de cosido
- Ajuste de rieles de alambre
- Ajuste de halador de alambre
- Se realizó lubricación y aceitamiento
- Guías de tracción
- Se templó la correa principal
- Se ajustó el embrague

Se desmonta tapa frontal y tapa posterior , se desmonta bobina de corte, se revisa rieles de ajuste de alambre se desmonta el sistema de traccion del alambre se realiza todo el mantenimiento a cabezal de cosido , se revisa correo y se tensión, se alineó motor respeto a polea principal, se pone a punto de calibración del alambre en los calibres más usados Se realiza limpieza y lubricacion, puesta apunto de calibración y producción.
