Señores
REGISTRADURIA NACIONAL DEL ESTADO CIVIL

INFORME DE DIAGNOSTICO FINAL

IMPRESORA SAKURAI OLIVER 58 EII

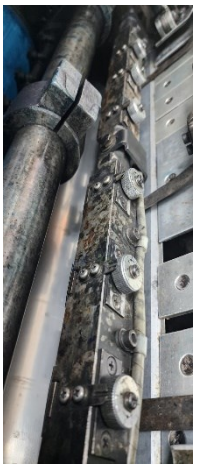
- Se desmontaron tapas (cubiertas protectoras de mecanismos) , se desmonto batería de entintaje , se desmonto batería de mojado, se detecto falta de lubricacion (se encontró la maquina reseca) se procede a realizar el seguimiento por la falta de lubricacion , se hace pruebas de tuberia , bomba principal de lubricacion, valvulas de goteo, se realizo limpieza a filtro principal de lubricacion, después de todos los procedimientos se hacen pruebas y la maquina restablece su lubricacion principal, se realiza mantenimiento de limpieza general, se relativa lubricacion general, se hace ajuste de las pinzas del.puente oscilante, se tomó la la cadena, se ajusto cabezal.princupal de alimentación automática , se hace ajueste de franjas de baterías de entintaje, de instala moretón nuevo en rodillos dador a plancha y tomador de agua, se pone apunto de paso de papel, se suministran 5 pares de choas de diferentes calibres para diferentes tipos de papel, se rectifico 3 rodillos de distribución, se realizaron pruebas de registro mediante una plocromia.

- Se desmontó todo el sistema de cojinetes
- Se hizo ajuste
- Se calibró sistema de batería entintado
- Se calibró sistema de batería de mojado
- Se calibraron presiones
- Se instaló moletones nuevos en los dadores de la plancha
