Cuerpo de Bomberos Voluntarios de Copacabana
Personería Jurídica 35018 del 18 de Marzo de 1987
Nit: 811.021.449-5

Asunto: Informe de emergencia

Asunto: Informe inspeccion ocular.

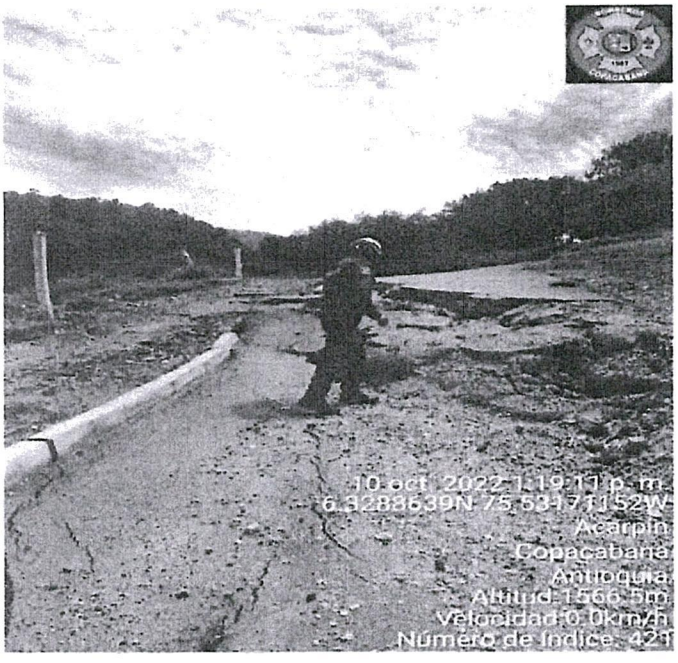
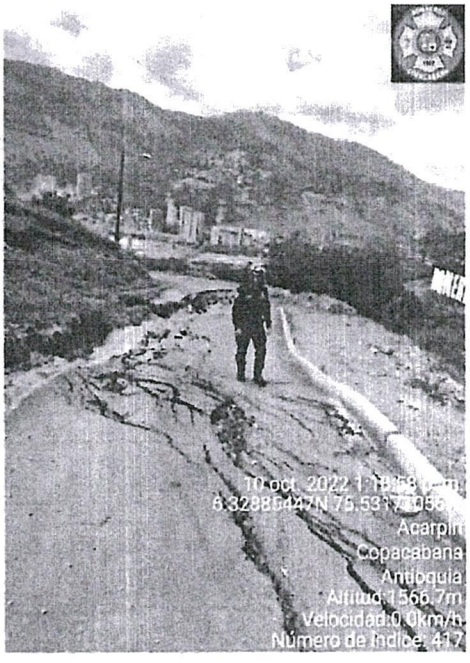
El pasado 10 de octubre del año en curso, se realiza inspeccion en la loma los Alvarez, donde se observa un movimento en masa con afectacion de la via y paso de vehiculos, para unas 10 fincas en la parte alta, es la tercera visita que se realiza y la afectacion cada vez es mayor

Se recomienda visita por parte de Gestión de Riesgo

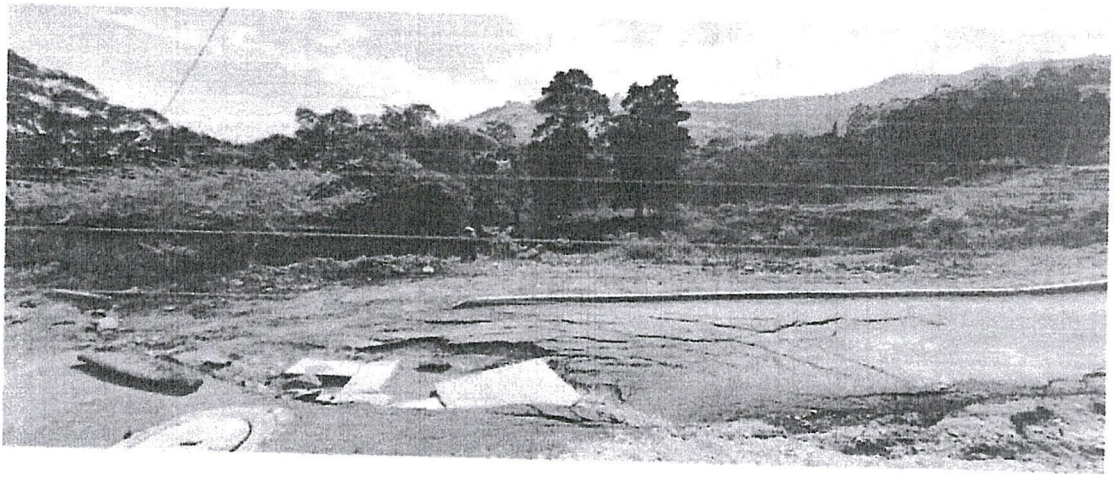
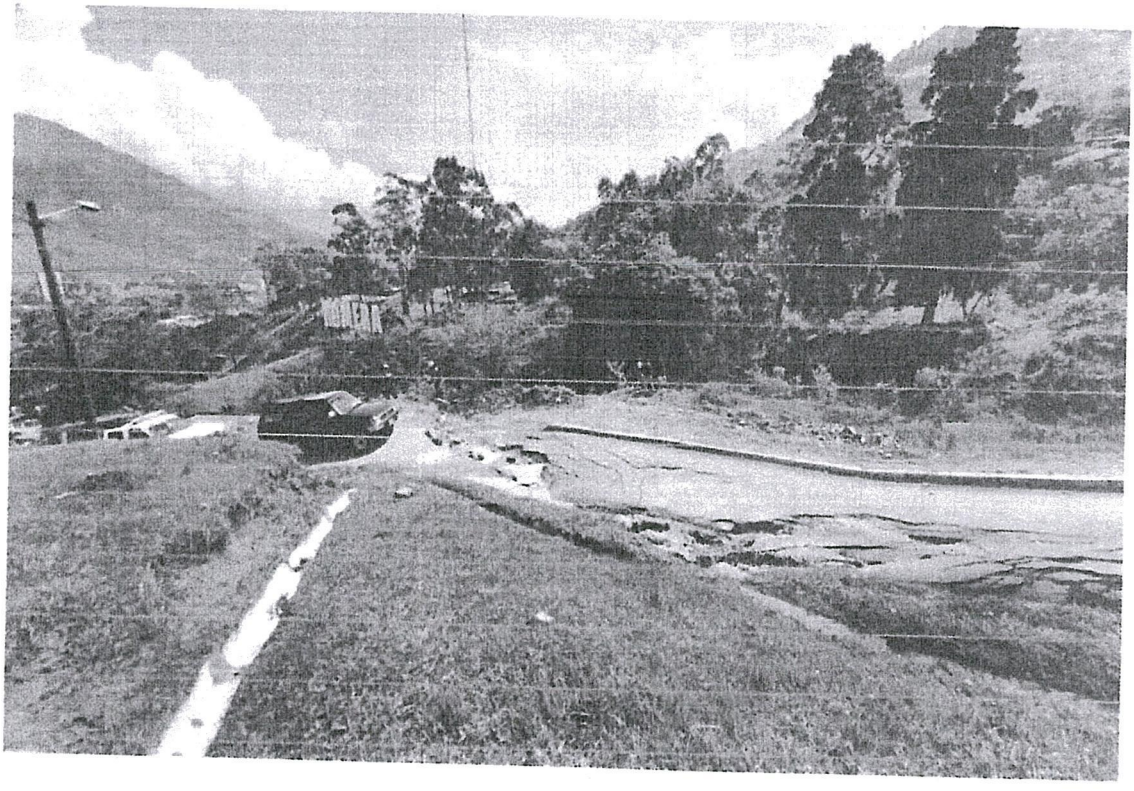
El dia 15 de octubre unidades del cuerpo de bomberos realizo inspeccion visual del movimiento en masa que se biene presentando en la loma de los Alvarez, al momento de la visita se pudo evidenciar que este continua desplazandose con direccion al norte donde es aun mas notable la perdida de la bancada llevandose a su paso una malla y amenazando con obstaculizar el afluente que por alli pasa, cabe resaltar que el talud presenta filtacion de agua por diferentes puntos lo que al parecer proviene de un alcantarillado que se encuentra sobre la via y que de no controlarse a tiempo puede generar nuevos movimientos.

Se pudo tambien observar al momento de la visita, personal del sector con maquinaria realizando movimiento de tierra con el fin de llegar a la parte inferior del talud y empezar a remover ya que se encuentran muy preocupados en que este pueda obstaculizar el cauce y versen afectados, seguido a esto se le dan recomendaciones al sr. Esneider Ceballos de la empresa, excabacones Ceballos de suspender las labores con maquinaria debido al riesgo que representa esta actividad sin asesoria por un ingeniero.

Se recomienda visita por parte de Gestión de Riesgo

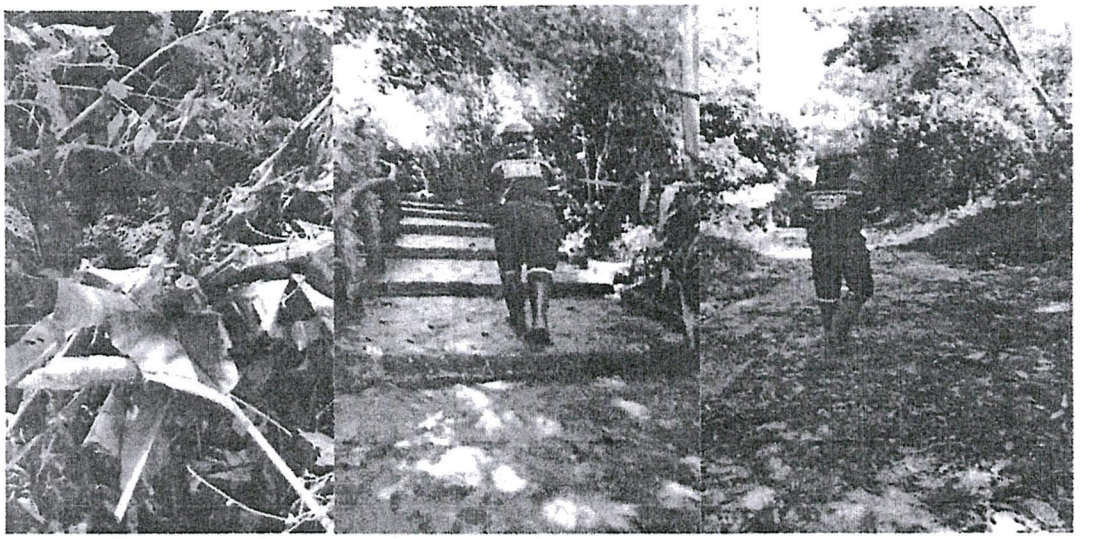
Al llegar al lugar se evidencia que hay un deslizamiento de tierra el cual cayo dentro de la quebrada la cual pasa al costado izquierdo de la estación número 4, al momento no esta obstruyendo el cause de la misma, pero sigue desprendiendo tierra, raíces y rocas la cuales siguen cayendo, a unos 5, metros aproximadamente en la estación numero 3 hubo deslizamiento el cual tapo la vía totalmente, la comunidad abrió paso para peatones y motos.

Se recomienda visita técnica por gestión del riesgo.

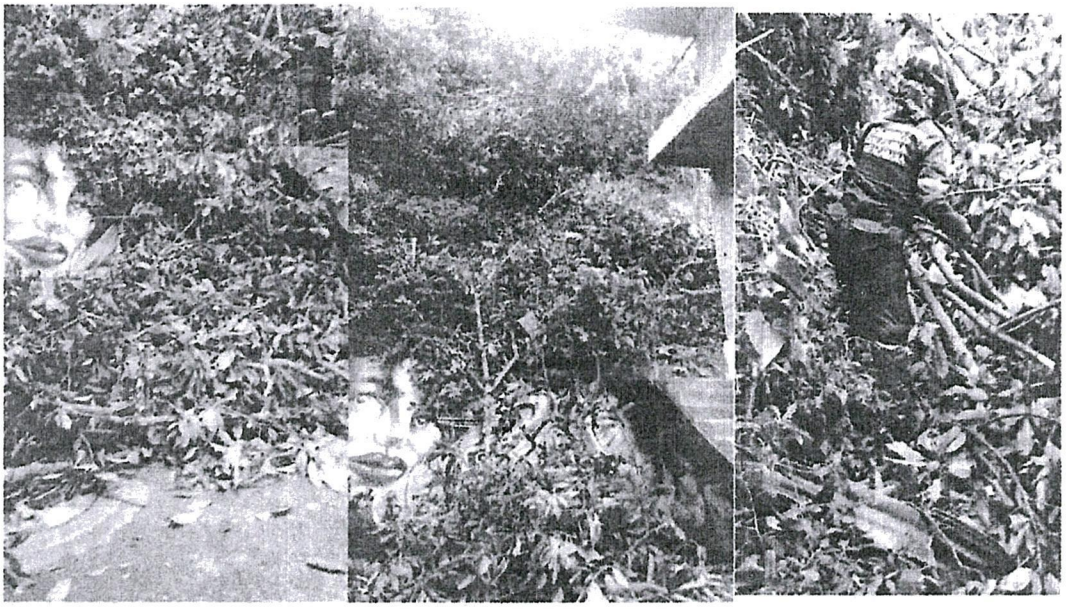
- Se realiza el corte de un árbol el cual se encuentra en el morro del cementerio a causa de las fuertes lluvias este se cayó.

Es de notar que queda su raíz queda expuesta y un pedazo de tronco

Se recomienda visita técnica por gestión del riesgo.

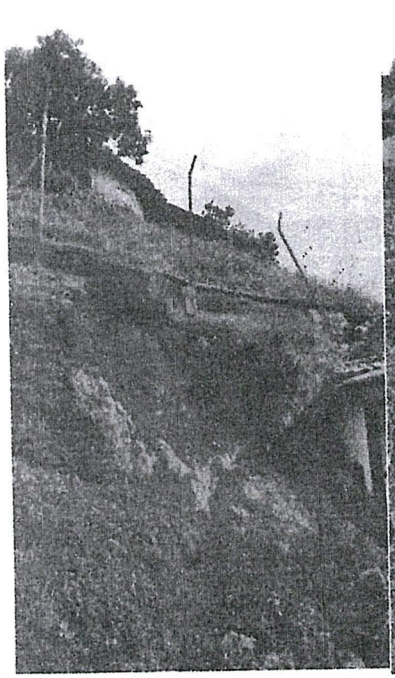
Se realiza inspección a la loma de los Álvarez encontrando deslizamiento en vía principal al momento está taponada la mitad de la vía, es de notar que esta causa daño a un enrejado de un predio privado

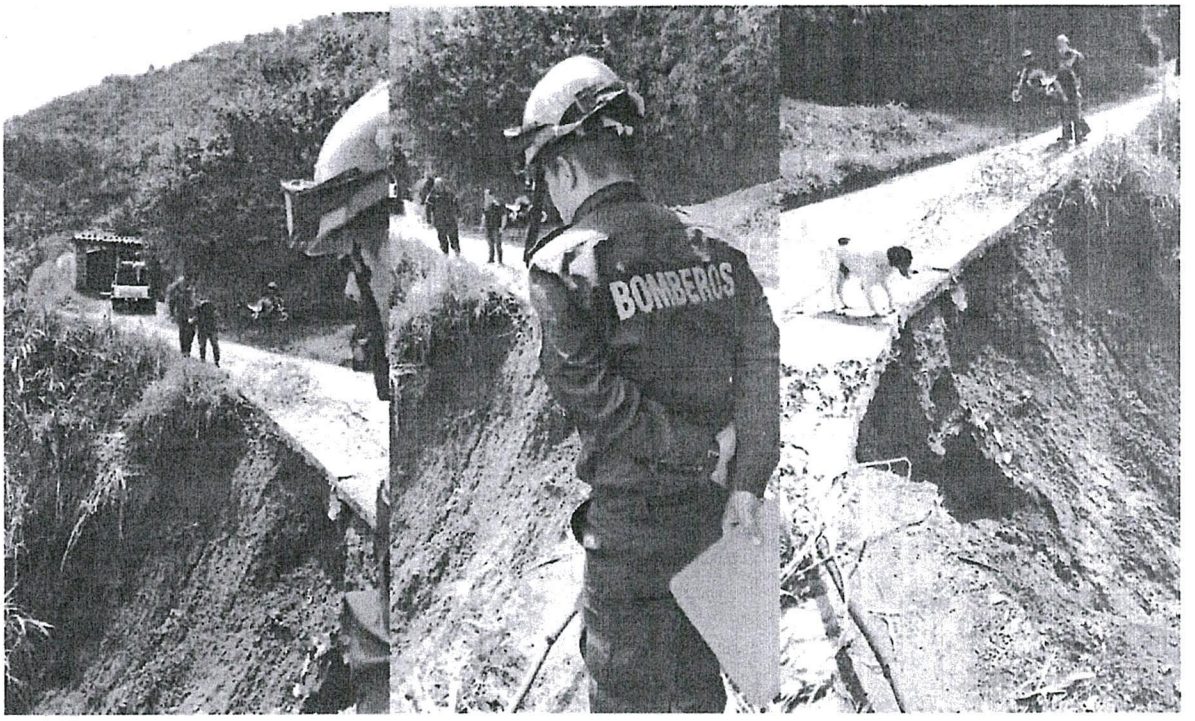
Se realiza Inspección en el sector encontrando que desde la madrugada de este día hubo desprendimiento de tierra el cual afecto de manera inminente la vía principal del sector, se nota que hay un brote de igual del cual no se sabe su procedencia, por este lugar pasa un tubo de agua de una de las viviendas del sector al momento los vecinos se encuentran arreglando la tubería de PVC. Es de notar que este terreno puede seguir socavando y perjudicar en su totalidad la vía.

Se recomienda visita técnica por gestión del riesgo.

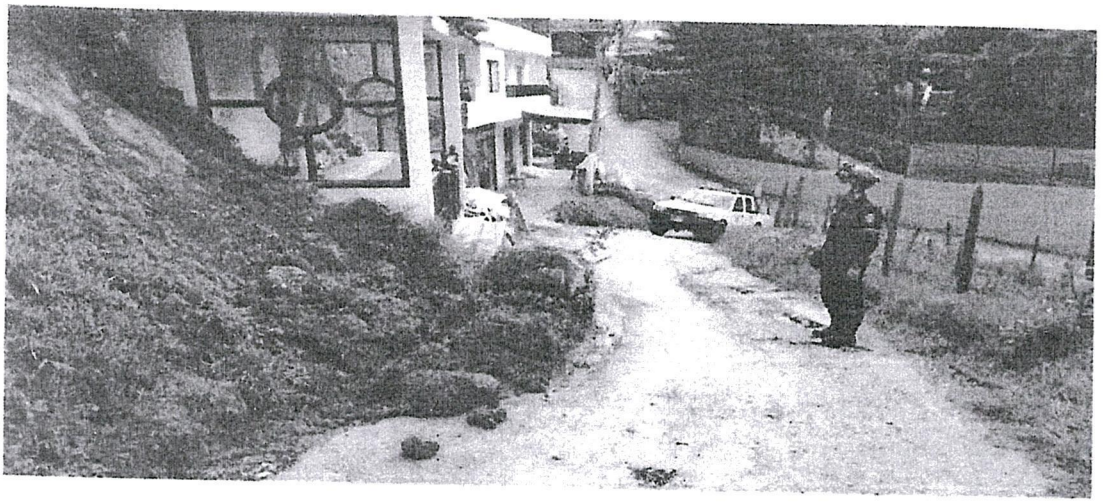
Se realiza inspección detrás de la fonda cuatro esquinas, quebrada la veta, en la cual desde ya hace varias veces se ha hecho visitas por parte de bomberos encontrando desprendimiento de tierra la cual se va directamente a la quebrada, al momento no se encuentra represada, pero si sigue deslizando y cayendo dentro de la misma está se verá en riesgo de represarse.

Se recomienda visita técnica por gestión del riesgo.

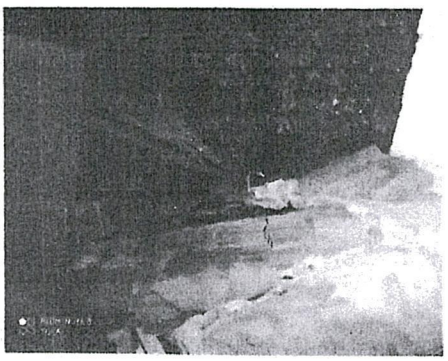
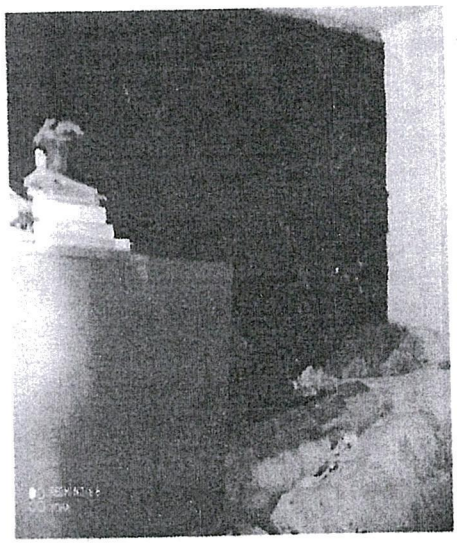
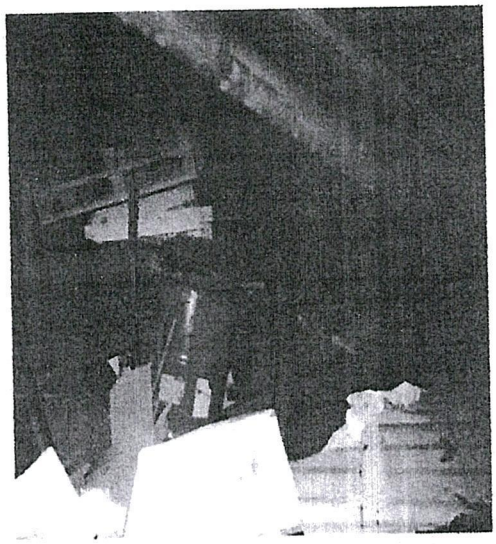
Por las fuertes lluvias que se presentaron en el transcurso de la noche causaron desbordamiento de la quebrada e inundación de la vía causando colapso de uno de los muro de una habitación de la vivienda y causando inundación en toda la casa por lo que se pierden:

Se recomienda visita por parte de Gestión de Riesgo, ingenieros estructurales para validar daños y posibles riesgos.
