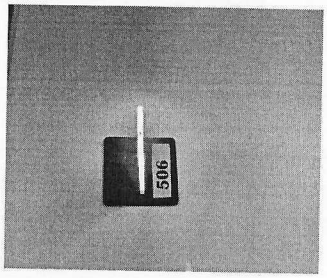
- Habitación 509 mando cableado v1 cama A
- Habitación 510 mando cableado v1 Baño
- Habitación 511 mando cableado v1 cama A
- Habitación 511 mando cableado v1 cama B
- Habitación 511 mando cableado v1 Baño

HABITACIÓN: 506 CAMA A - Mando cableado en daño.

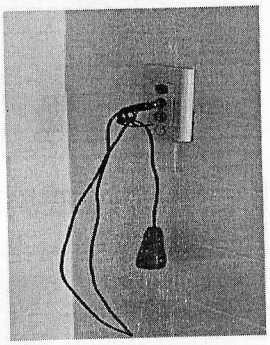
HABITACIÓN : 507 CAMA B- Mando cableado en daño.

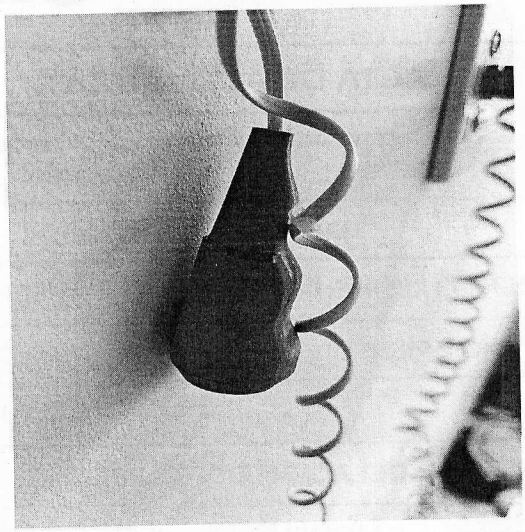
- El mando cableado de la habitación 704 cama A sufrió daños en su carcasa por aplastamiento.

REGISTRO FOTOGRAFICO
HABITACIÓN : 704 CAMA A - Mando cableado en daño.

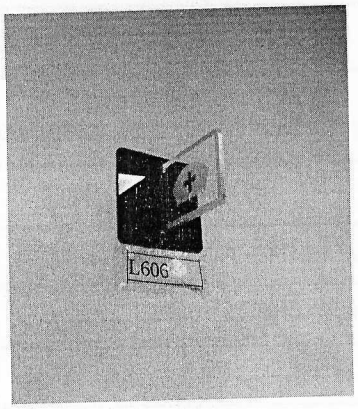
- Habitación 606 luminaria no funciona correctamente.
- Habitación 611 daño en el mando cableado v1 del baño y cama B.
- Habitación 613 daño de mando cableado v1 cama B.
- Habitación 617 daño en el mando cableado v1 baño.

HABITACIÓN : 606 - Luminaria led en daño

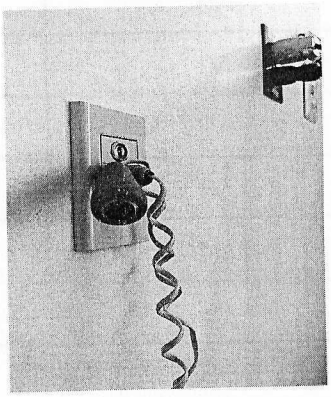
HABITACIÓN : 611 CAMA B - Mando cableado en daño.

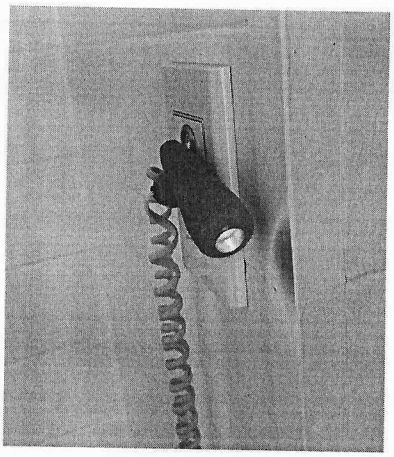
HABITACIÓN : 611 BAÑO - Mando cableado en daño.

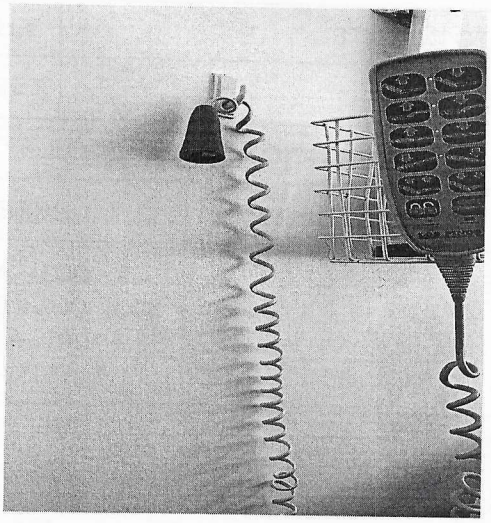
- Habitación 622 daño en el mando cableado v1 cama A.
- Habitación 630 daño en el mando cableado v1 cama A.

REGISTRO FOTOGRAFICO
HABITACIÓN : 622 CAMA A - Mando cableado en daño.

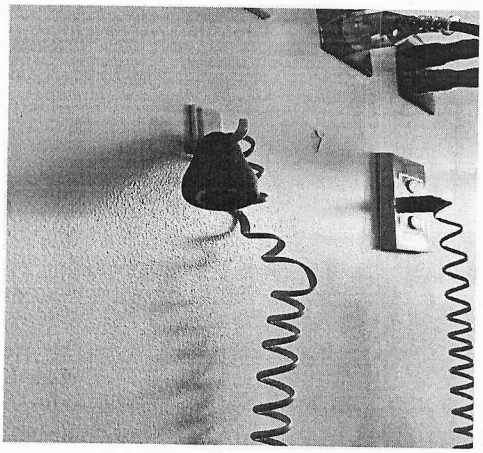
HABITACIÓN : 630 CAMA A - Mando cableado en daño.

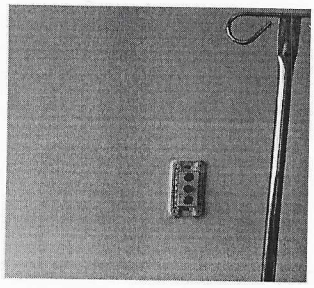
REGISTRO FOTOGRAFICO
HABITACIÓN: 511 CAMA B - Mando cableado en daño.

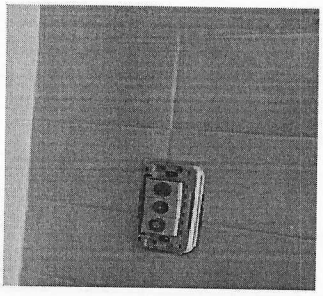
HABITACIÓN: 511 BAÑO - Mando cableado en daño.

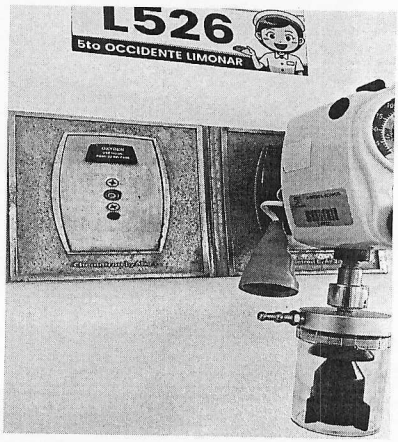
- Habitación 526 mando cableado en daño cama A.
- Habitación 529 mando cableado no está en sitio - Baño.
- Habitación 530 mando cableado en daño cama B y Baño.
- Habitación 531 mando cableado en daño Baño.
- Habitación 533 mando cableado en daño cama A y Baño

REGISTRO FOTOGRAFICO
HABITACIÓN: 526 CAMA A - Mando cableado en daño.

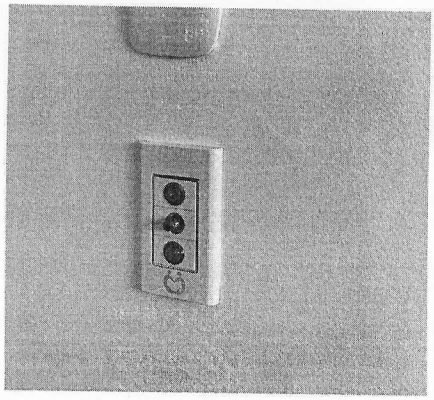
HABITACIÓN : 530 CAMA B- - Mando cableado en daño.

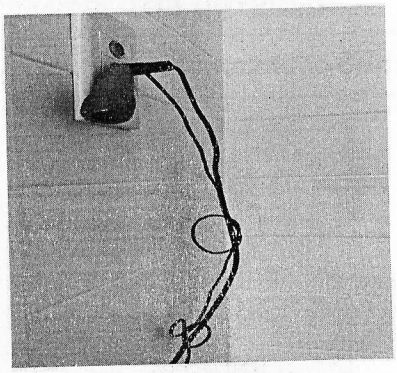
REGISTRO FOTOGRAFICO
HABITACIÓN : 530 BAÑO - Mando cableado en daño.

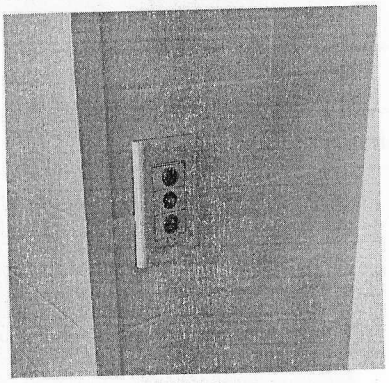
HABITACIÓN : 531 BAÑO- - Mando cableado en daño.

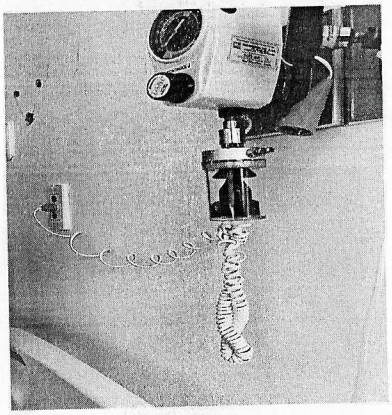
HABITACIÓN : 533 CAMA A- - Mando cableado en daño.

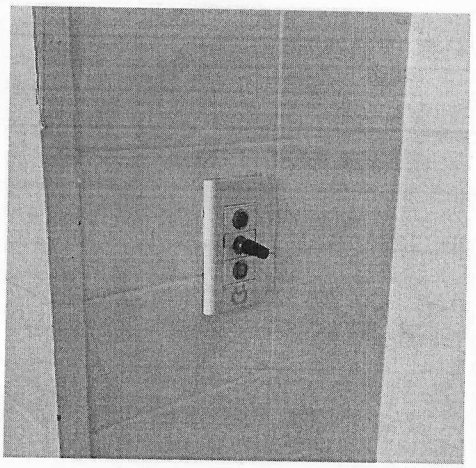
REGISTRO FOTOGRAFICO
HABITACIÓN : 533 BAÑO - Mando cableado en daño.

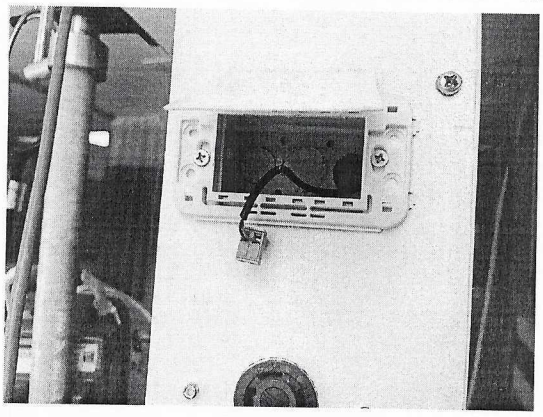
Se realiza visita de revisión para validar el estado del llamado a enfermeras de la UCI de quemados del cuarto piso limonar. Encontrando que en la cama 435 no se encuentra el llamado a enfermera. Se consulta al personal médico sobre la ubicación de la botonera, circuito electrónico y mando cableado de la cama pero no tienen información al respecto.

REGISTRO FOTOGRAFICO
HABITACIÓN : 435 CAMA - LLAMADO EN DAÑO

Se procede a informar la ausencia del llamado al área de mantenimiento para realizar la instalación de un nuevo dispositivo.

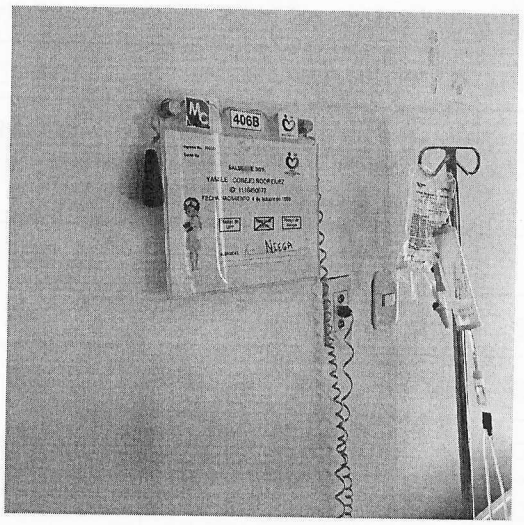
- Habitación 406 mando cableado cama B en daño.

REGISTRO FOTOGRAFICO
HABITACIÓN : 406 CAMA B - Mando cableado en daño.

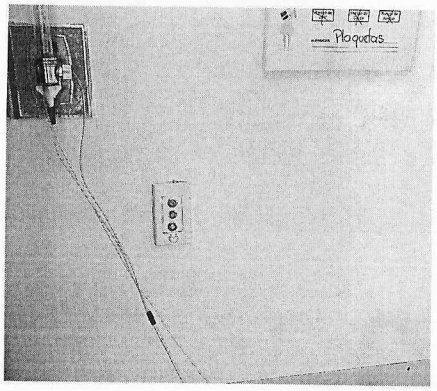
- Habitación 514 mando cableado en daño v1 cama A
- Habitación 516 mando cableado en daño v1 cama B.
- Habitación 517 mando cableado en daño v1 cama A y baño.
- Habitación 518 mando cableado en daño v1 cama A, B y baño

HABITACIÓN : 516 CAMA B - Mando cableado en daño.

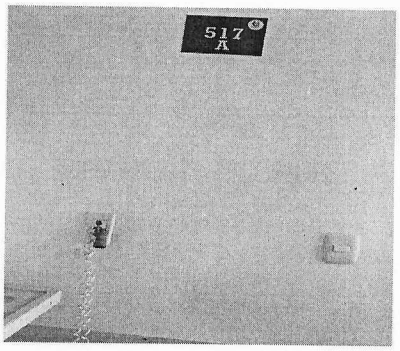
HABITACIÓN : 517 CAMA A - Mando cableado en daño.

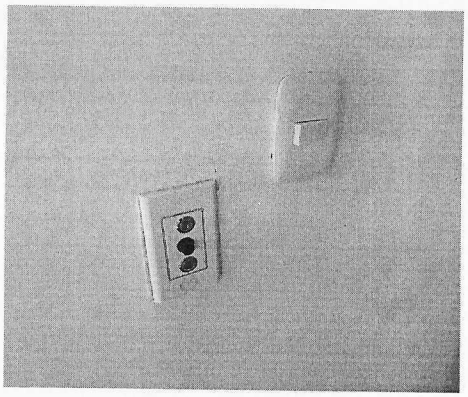
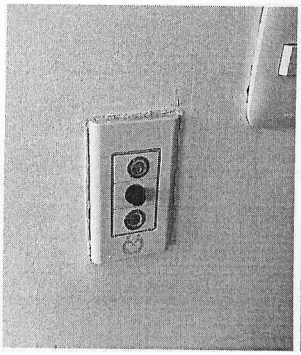
Se realiza revisión de los llamados de las habitaciones 616 y 623 encontrando 2 circuitos de botonera en daño.

REGISTRO FOTOGRAFICO
HABITACIÓN : 616 CAMA A - CIRCUITO ELECTRÓNICO DE BOTONERA EN DAÑO

Se procede a realizar la instalación y programación de 2 circuitos electrónicos de llamado nuevos validando su funcionamiento.

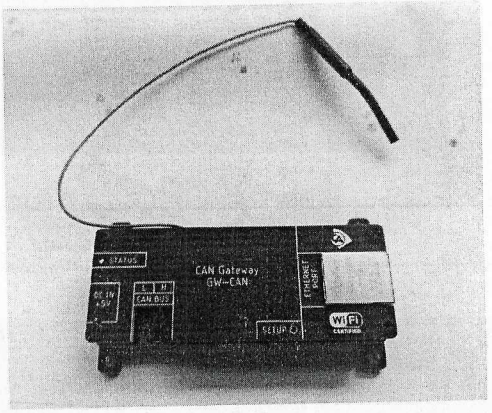
GATEWAY:

NOTA: el llamado a enfermeras presentaba bloqueos constantes por lo tanto se cambió el GW principal, se deja el llamado en observación para validar su funcionamiento la semana siguiente.
