CORCUMVI NIT 822001245-4	INFORME DEL CONTRATISTA	Código: FR – 037
		Versión: 003
		Fecha: 9 de julio del 2019

Ref: ACEPTACION DE OFERTA N°.105 del VEINTICUATRO (24) de JUNIO de 2024

El presente informe corresponde a las actividades ejecutadas de acuerdo al objeto: MANTENIMIENTO CORRECTIVO INCLUYENDO SUMINISTRO DE MATERIALES, REPUESTOS Y MANO DE OBRA AL BIBLIOBUS DE LA CORPORACION CULTURAL MUNICIPAL DE VILLAVICENCIO, de la ACEPTACION DE OFERTA N°. **105** del **VEINTICUATRO (24)** de JUNIOI de 20 24 del periodo N°. **UNICO,** comprendido entre el DOS (2)) de JULIO de 2024 y el PRIMERO ((1) de AGOSTOI de 2024.

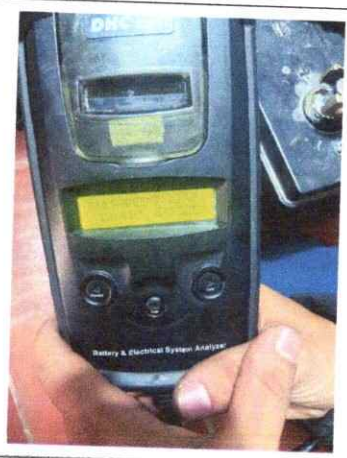
N°	OBLIGACIONES CONTRACTUALES	ACTIVIDADES EJECUTADAS	EVIDENCIA
1	Bateria 12V 150D 1500 1450 AMP con instalación.	En cumplimiento del presente ítem, realice el suministro de la batería de 12V 150D 1500 1450 AMP, se realizo prueba respectiva a las 3 baterías del bibliobús con voltímetro digital donde indicaba reemplazar dos baterías de ellas. Se reemplazó la batería de la respectiva planta por explosión en una celda junto con sus respectivos fusibles, esta batería se encuentra ubicada en la parte interior del bibliobús es la parte baja del monitor de sonido De igual manera se reemplazó una de las baterías del vehículo camión que es la encargada de dar inicio al encendido como se puede evidenciar en las imágenes, ya que esta batería no recibía la carga ni el amperaje correcto necesario.	Ver registro fotográfico de cambio batería.

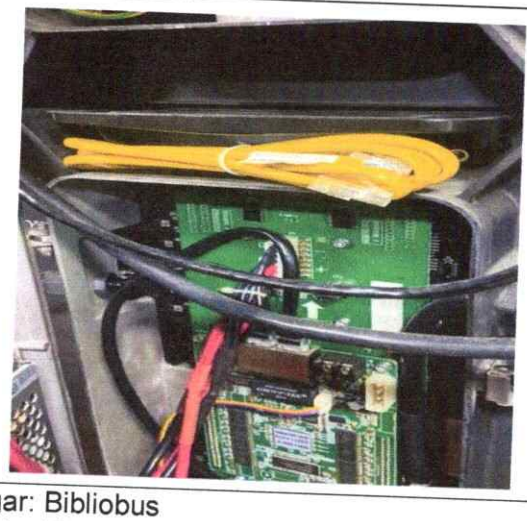
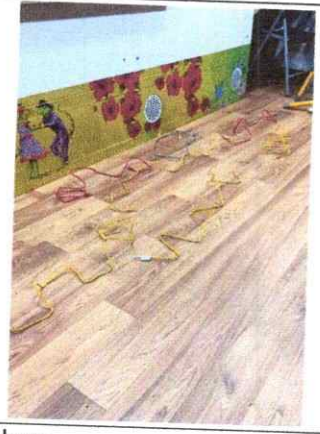
4	Extensión de cable RIJ 45 C AT 6 cobre por 20 mts	En cumplimiento del presente ítem, Se realizó la extracción del cableado interno deteriorado y se sondeó el nuevo cableado UTP CAT 6 en cobre con terminales RJ45. Este cableado estaba totalmente deteriorado y va interno desde el monitor PC computador hasta la pantalla externa principal, También se reemplazó el cableado de este mismo calibre a 36 módulos led cada cable con medidas de 4mts.	Ver registro fotográfico

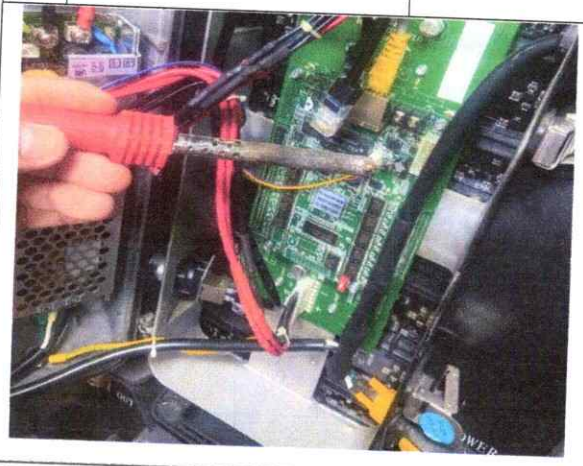
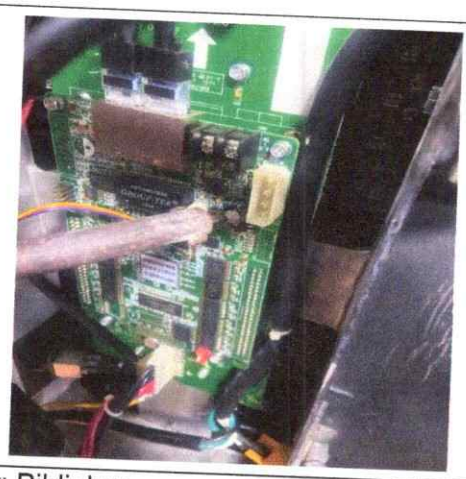
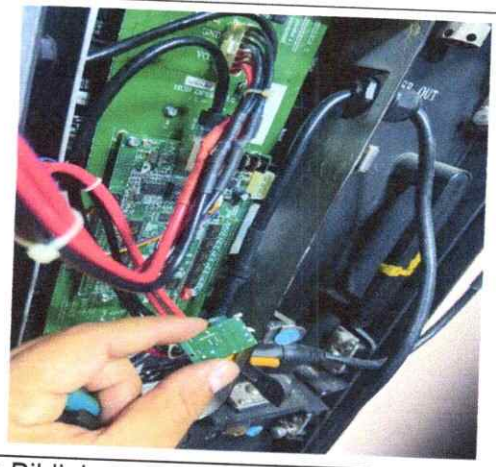
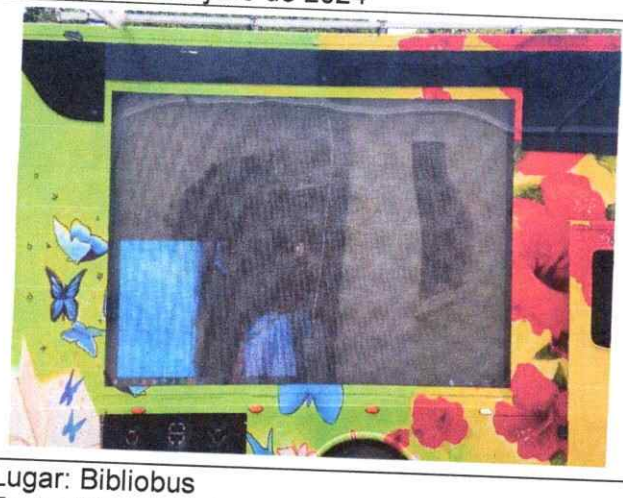
5	Modulo de pantalla led panel RGB SMD	En cumplimiento del presente ítem, se reemplazaron 25	Ver registro fotográfico

matriz 16Cmx 16CM con instalación.	módulos de pantalla 16x16cm luego de verificar su funcionalidad lo que arrojaba 0.0 % de voltaje de la fuente, se encontraban quemadas las unidades por corto circuito, debido a una posible sobre carga o filtración de líquidos por posible intromisión de agua lluvia por el vidrio roto de la ventana superior a la pantalla exterior	
	 Lugar: Bibliobus Fecha:Mes de julio de 2024	 Lugar: Bibliobus Fecha:Mes de julio de 2024	
	 Lugar: Bibliobus Fecha:Mes de julio de 2024	 Lugar: Bibliobus Fecha:Mes de julio de 2024	
6	Mantenimiento reactivo y correctivo para la pantalla led principal	En cumplimiento del presente ítem, se realizó el mantenimiento a la pantalla	Ver registro fotográfico

principal el cual conllevo en desarme, limpieza de contactos mantenimiento a Leds corrigiendo los defectos observados en los equipos electrónicos se cambió y reemplazo los siguientes elementos: Condensadores electrónicos Resistencias electrónicas Módulos de led Chips one control Se sustituyeron tarjetas electrónicas quemadas corrigiendo los fallos que sobrevienen en el funcionamiento de la maquinaria posteriormente se realizaron pruebas garantizando el buen funcionamiento de la misma en su uso general.	
 Lugar: Bibliobus Fecha:Mes de julio de 2024			 Lugar: Bibliobus Fecha:Mes de julio de 2024

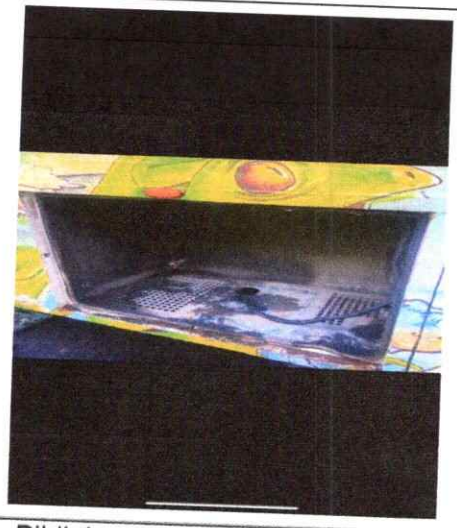
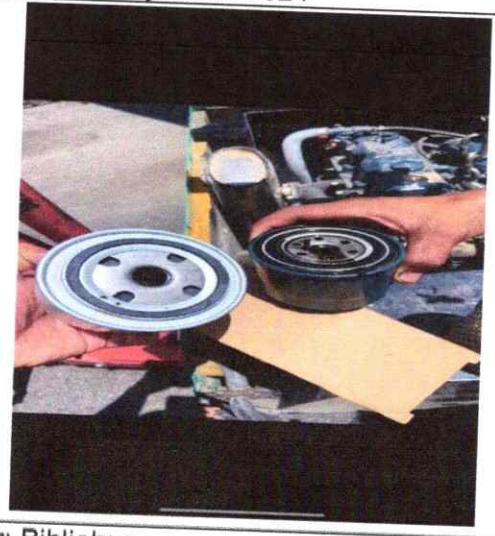
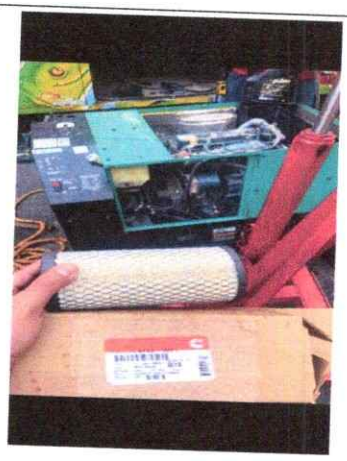
Lugar: Bibliobus Fecha:Mes de julio de 2024	 Lugar: Bibliobus Fecha:Mes de julio de 2024
		 Lugar: Bibliobus Fecha:Mes de julio de 2024	 Lugar: Bibliobus Fecha:Mes de julio de 2024
7	Mantenimiento planta eléctrica generador cummnins 12.5 KVA 1800 RPM	En cumplimiento del presente ítem, se realizó mantenimiento a la planta eléctrica el cual consistió en extraerla del bibliobús comprobar el estado de la ventilación y el calentamiento a diario, observación de ruidos o vibraciones anormales cada vez que se pone en funcionamiento. Verificamos cojinetes y limpieza, se realizó cambio de aceite 15w40 el cual se encontraba en bajo nivel y en mal estado, se reemplazó el líquido refrigerante el cual	Ver registro fotográfico

estaba muy bajo lo cual generaba humo color negro. Se reemplazó el filtro de aire el cual ya estaba para cambio lo que podía ocasionar futuros daños, se reemplazó el filtro de aceite el cual estaba para cambio, se realizó limpieza de los bornes, bujías y limpieza de bobinas, para luego instalarla en el bibliobús, se realizó prueba y quedo en buen funcionamiento.

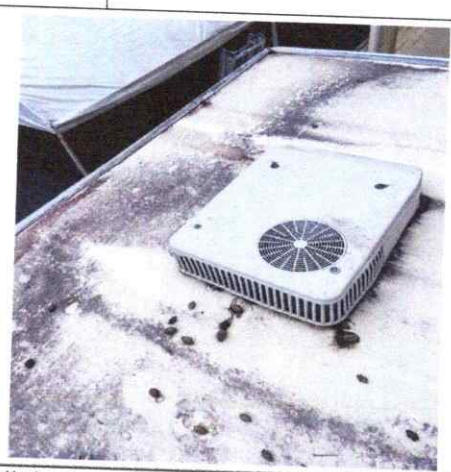
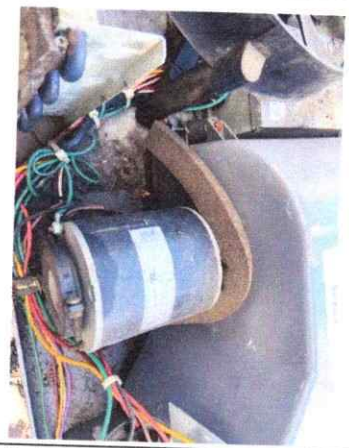
9	Mantenimiento aire acondicionado y ductos	En cumplimiento del presente ítem, se realizó el desarme de aires se realizó la limpieza del compresor, limpieza del condensador. Se verifico la válvula de expansión y se realizó la limpieza de evaporador y ductos, se verifico y se realizó limpieza de termostato y rejillas. Luego se realizó la carga de gas refrigerante R507	Ver registro fotográfico

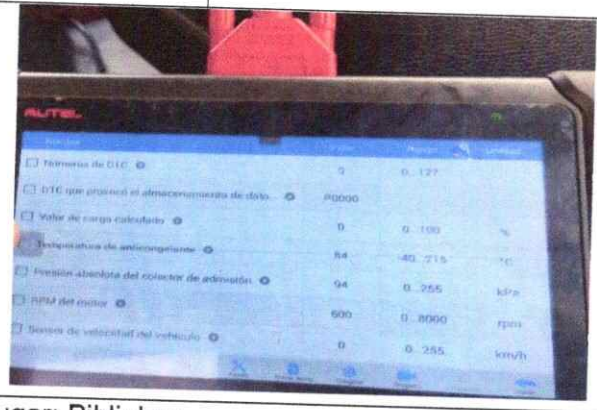
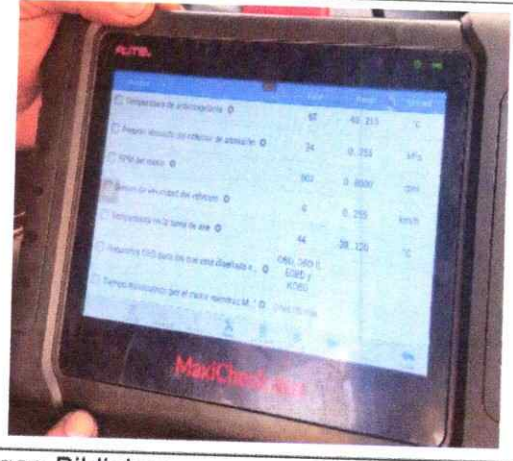
12	Mantenimiento sistema correctivo electrónico de errores mediante scanner para buen funcionamiento el bibliomovil mercedes	En cumplimiento del presente ítem, se realizó el diagnostico automotriz al camión mercedes utilizando herramientas electrónicas escáner detectando fallas almacenadas en la computadora, lo cual impedía el buen uso y arranque del sistema. Esta última encargada de regular las funciones del motor a través de distintos sensores y registrando todos los errores con códigos, lo cual se determinó a corregir y reiniciar los códigos almacenados. Se entrega en buen funcionamiento.	Ver registro fotográfico

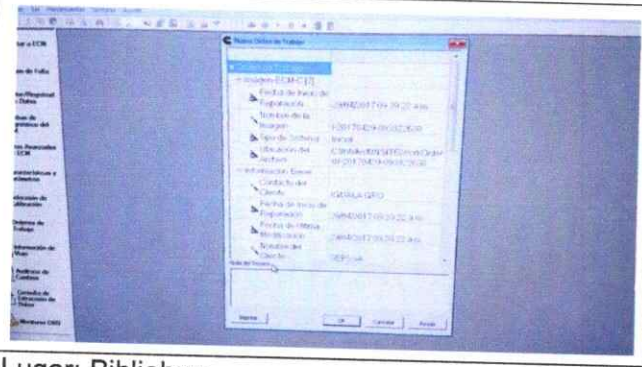
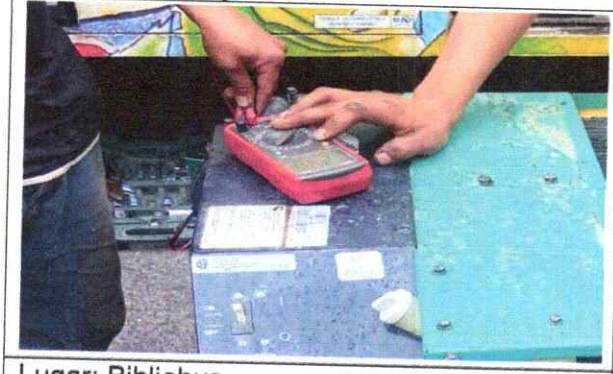
13	Escaneo de la planta eléctrica 12KVA para corregir errores	En cumplimiento del presente ítem, se realizó escaneo electrónico a la planta generador inspeccionando alimentación de combustible, presión, contaminación de materiales extraños, inspección y existencia de fugas de fluidos, revisión y operación de la bomba de combustible introducimos códigos de líneas de combustible. Se analizaron y tomaron medidas eléctricas, mecánicas y térmicas, como pruebas de continuidad, pruebas de aislamiento, pruebas de resistencia, pruebas de carga y códigos que permiten evaluar diferentes aspectos del generador como su rendimiento y eficiencia	Ver registro fotográfico

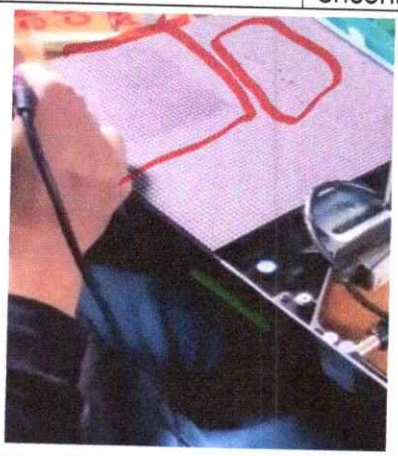
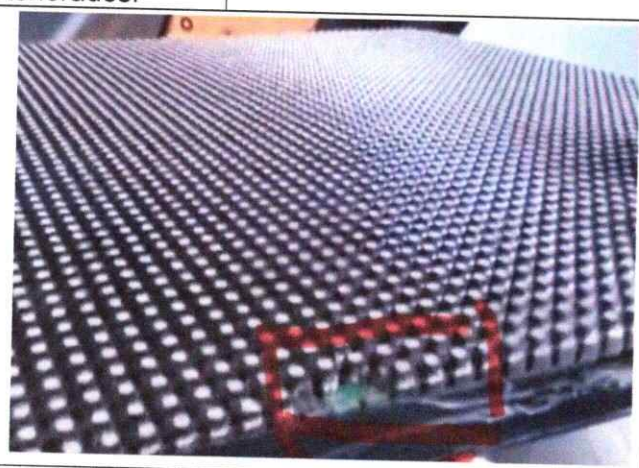
14	Chips one control ICN4953 68 unidades con intalación	En cumplimiento del presente ítem, se reemplazaron 68 unidades de chips one control LEDs para reparar los módulos de pantalla y no sustituir el panel completo luego de verificar su funcionalidad lo que arrojaba 1.5 voltios y 3.5 voltios de la fuente, lo que significa el voltaje correcto requerido para no sustituir el panel completo y reemplazar los chips sin necesidad de cambiar el modulo completo ya que estos chips se encontraban deteriorados.	Ver registro fotográfico

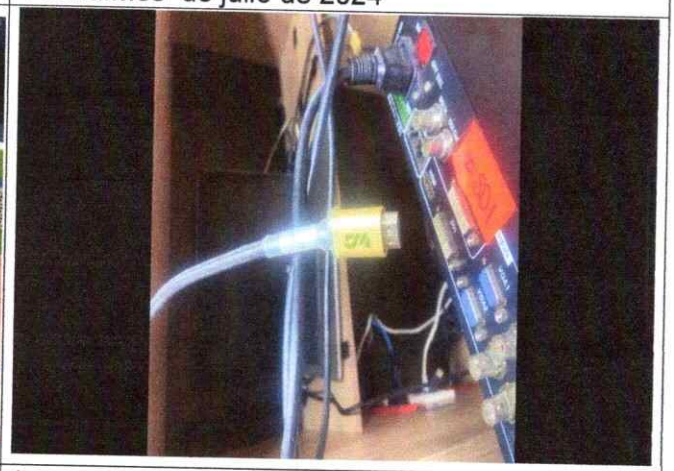
chapas rotas de las bodegas del bibliobús, se hizo lubricación del sistema de resortes y se instalaron 3 chapas tipo italiana 098 totalmente nuevas verificando su funcionalidad	
 Lugar: Bibliobus Fecha:Mes de julio de 2024		 Lugar: Bibliobus Fecha:Mes de julio de 2024	
 Lugar: Bibliobus Fecha:Mes de julio de 2024		 Lugar: Bibliobus Fecha:Mes de julio de 2024	
16	Extensión de cable HDMI 1.4 en cobre recubierto en tela x 20 metros con instalación.	En cumplimiento del presente *ítem, se realizó la extracción del* cableado interno deteriorado y se sondeó el nuevo cableado HDMI. Este cableado estaba totalmente deteriorado y va interno desde el monitor PC computador hasta la pantalla externa principal, y es el encargado de llevar la imagen	Ver registro fotográfico

de la computadora a la pantalla externa.
