LIMPIEZA, LAVADO Y DESINFECCION DE TANQUE DE ALMACENAMIENTO DE AGUA POTABLE DEL **PALACIO DE JUSTICIA "PEDRO ELÍAS SERRANO ABADÍA"** Y DEL **PALACIO NACIONAL** DE LA CIUDAD DE CALI VALLE, DE ACUERDO A LA RESOLUCIÓN *2115 DE 2007.*

LIMPIEZA, LAVADO Y DESINFECCION DE TANQUE DE ALMACENAMIENTO DE AGUA POTABLE DEL **PALACIO DE JUSTICIA "SIMÓN DAVID CARREJO BEJARANO"** Y DE LA **SEDE JUDICIAL DE FAMILIA** DEL MUNICIPIO DE PALMIRA VALLE, DE ACUERDO A LA RESOLUCIÓN *2115 DE 2007.*

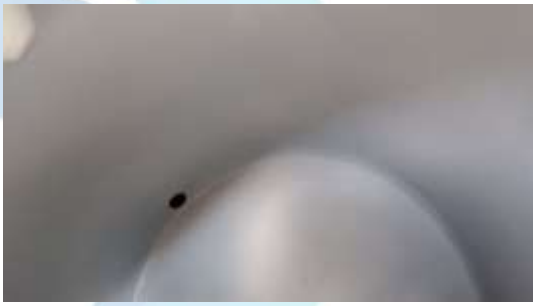
TOMA DE PRIMERA MUESTRA DE AGUA PRE LAVADO Y MEDICIÓN DE GASES

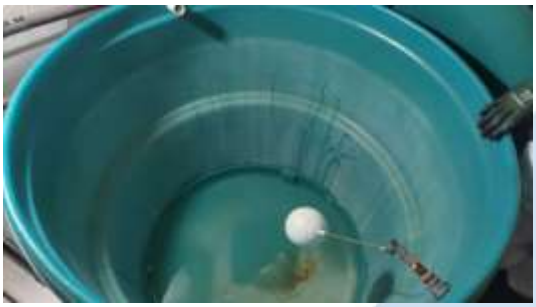
- El muestreo previo al procedimiento fue tomado desde la lámina superior de agua de los tanques, un poco de cada uno de los tres.
