CONSTRUCCIÓN DE LA INFRAESTRUCTURA DEL SISTEMA DEL ALCANTARILLADO SANITARIO DE LA CIUDADELA LA BENDICIÓN Y ZONA SUR OCCIDENTAL DEL MUNICIPIO DE YOPAL, DEPARTAMENTO DE CASANARE

Ref. CONTRATO 041 2023 CON OBJETO CONSTRUCCIÓN DE LA INFRAESTRUCTURA DEL SISTEMA DE ALCANTARILLADO SANITARIO DE LA CIUDADELA LA BENDICIÓN Y ZONA SUR OCCIDENTAL DEL MUNICIPIO DE YOPAL, DEPARTAMENTO DE CASANARE

Asunto: CONCEPTO TECNICO SOBRE FALLA EN LA CONSTRUCCION DE LA TAPA DEL TANQUE DE SUCCION DE LA ESTACION DE BOMBEO DE AGUAS RESIDUALES (EBAR)

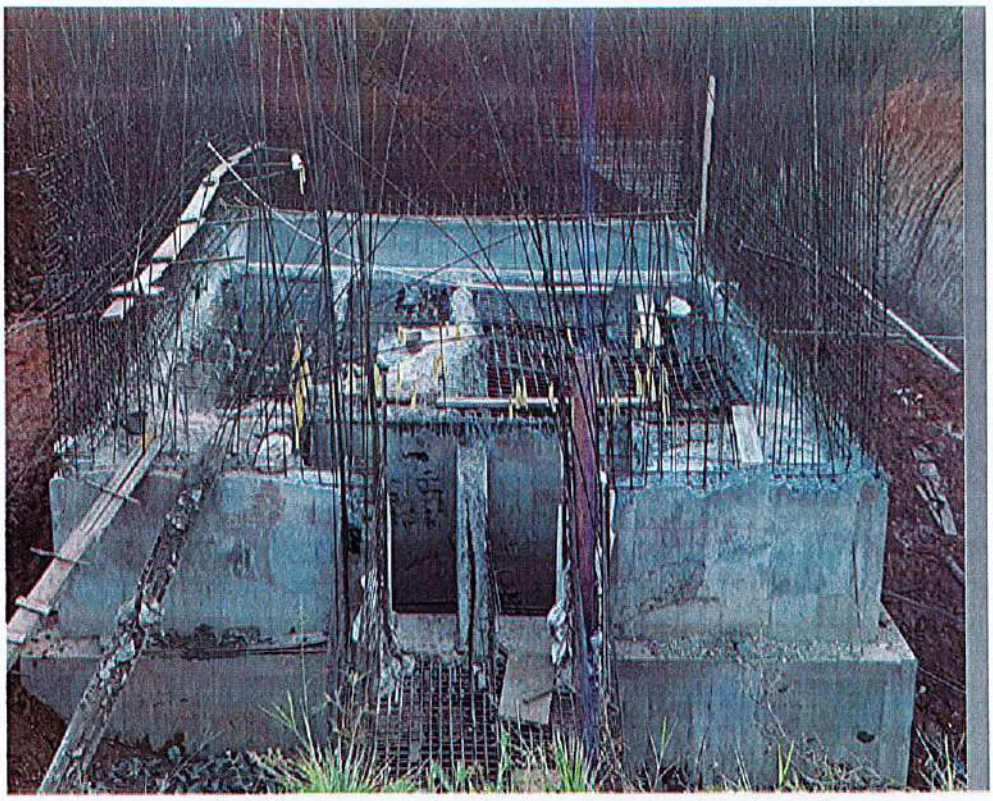
Foto 1. Definición de sector izquierdo y derecho visto frontalmente

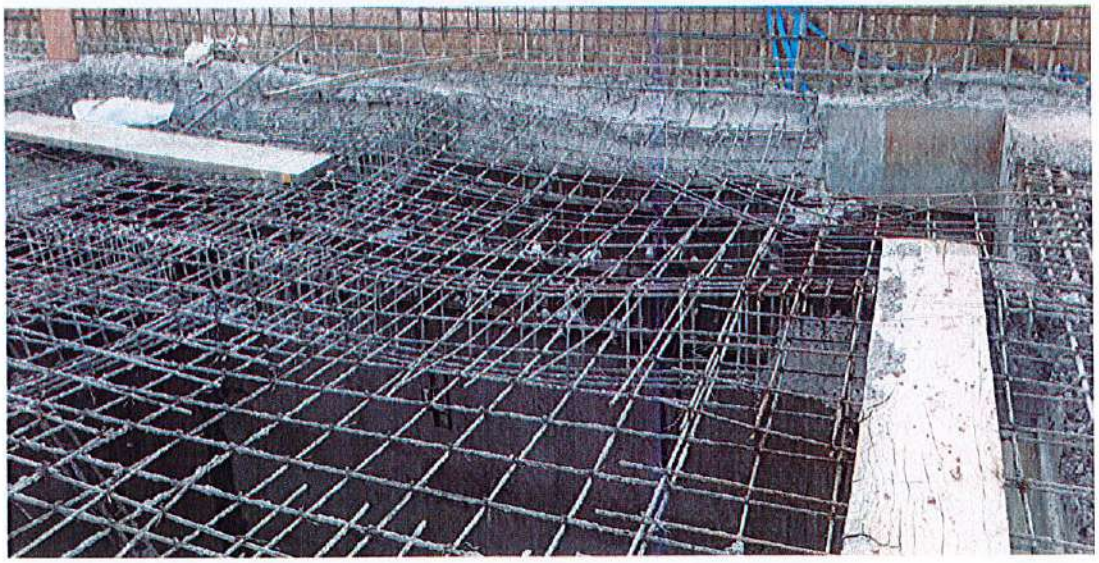
Foto 2. Acero de refuerzo sector derecho, acero central totalmente en fluencia (Remover completamente)

Debido a la falla en el cimbrado se presento escurrimiento de concreto en especial en la zona derecha del tanque donde el acero central de vigas y placa resultaron afectados por fluencia, lo cual hace que este acero deba ser removido y reemplazado por acero nuevo.

1. A nivel general se debe reconstruir la placa fallada, para lo cual se debe demoler la totalidad del concreto fundido, teniendo el mayor cuidado de no dañar otros elementos.

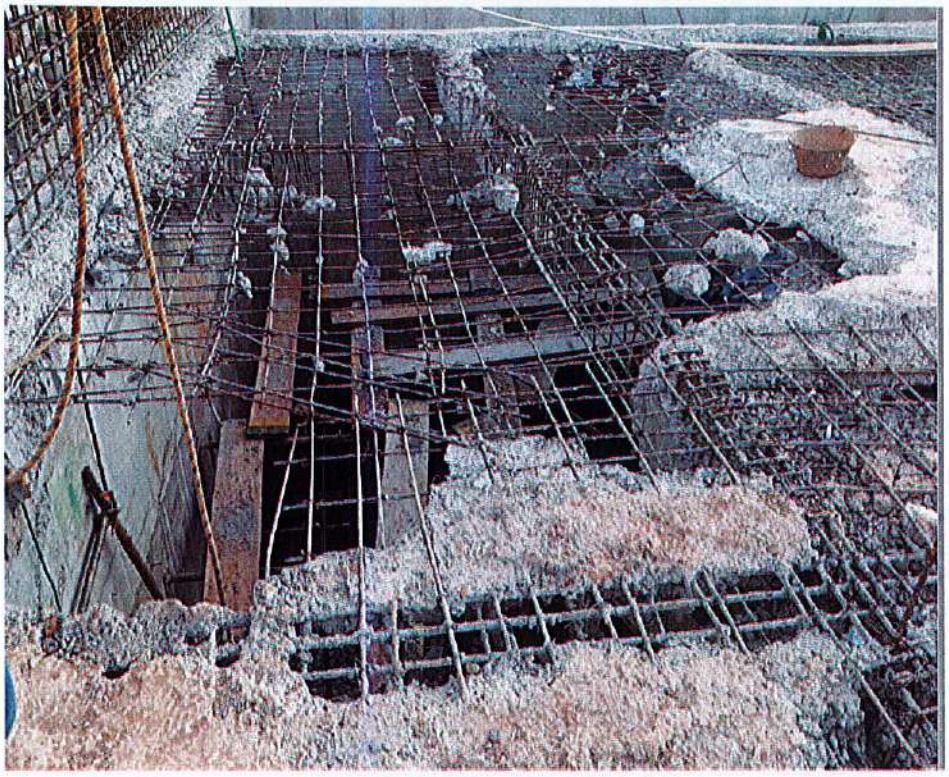
Foto 3. Sector izquierdo, el acero esta en buen estado no esta estresado, solo remover concreto.
