ACTA DE VECINDAD

CONSTRUCCIÓN DE LA INFRAESTRUCTURA DEL SISTEMA DEL ALCANTARILLADO SANITARIO DE LA CIUDADELA LA BENDICIÓN Y ZONA SUR OCCIDENTAL DEL MUNICIPIO DE YOPAL, DEPARTAMENTO DE CASANARE

CONSORCIO BENDICIÓN 23

FICHA TÉCNICA ACTA DE VECINDAD

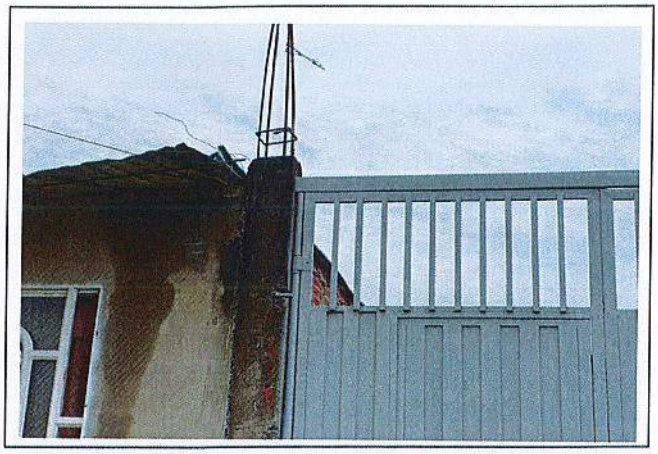
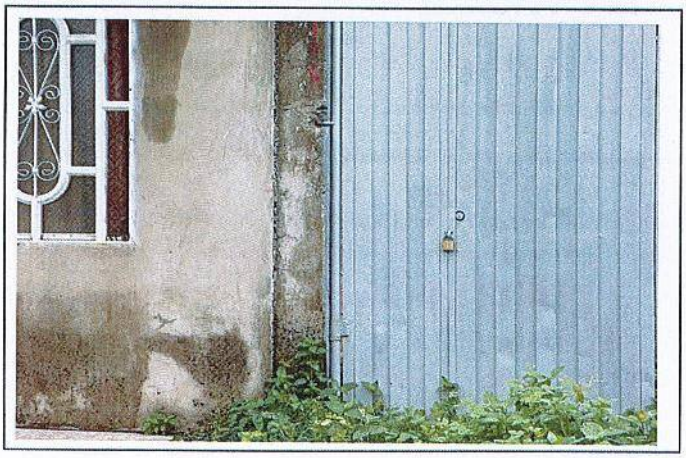
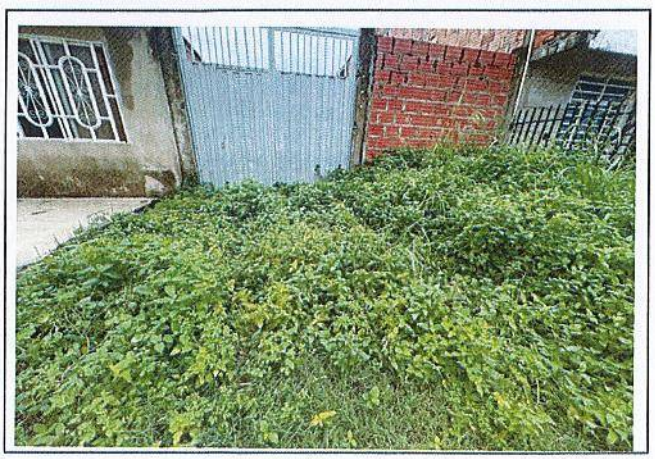
ESTRUCTURA: Vivienda de dos plantas cuenta con viga de cimentación, columnas en concreto reforzado	GRIETAS Y FISURAS: Se evidencian en los muros
MUROS: Terminados en capa de estuco y pintura	HUMEDADES: Se evidencia en los muros
CUBIERTA: En teja arquitectonica	HUNDIMIENTO PISO: No se evidencia
PISOS: Terminados en tableta ceramica con guarda escobas	DESPLAZAMIENTOS: No se evidencia
ANDEN: Terminado en tableta ceramica	POZO SEPTICO Y UBICACIÓN: Ubicado en el anden del predio.
FACHADA: Muro terminado en capa de pañete y acabados en ladrillo estructural a la vista cuenta con portones y ventanas metalicos con vidrio en sus vanos	OTRO: Cuál?

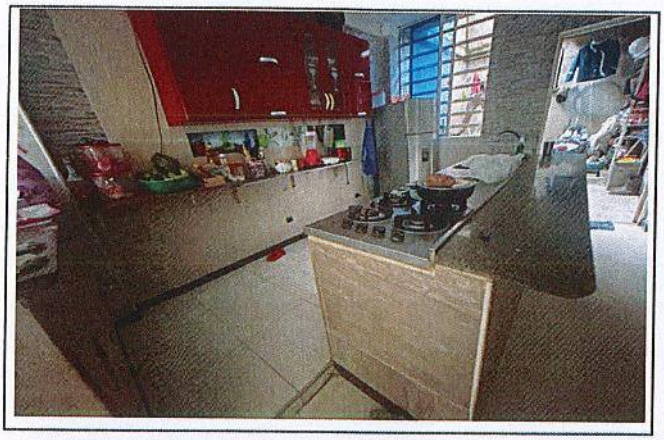
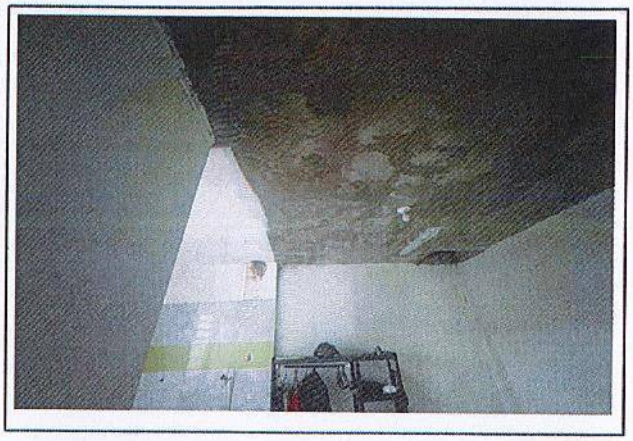
ESTRUCTURA:	COLUMNAS, VIGAS DE CIMENTACIÓN Y AMARRE	GRIETAS Y FISURAS:	ANDEN
MUROS:	BLOQUES, PAÑETE Y PINTURA	HUMEDADES:	NO
CUBIERTA:	1er PISO: PLACA FACIL Y ETERNIT CON SOPORTE METALICO 2do PISO: MASTERMIL	HUNDIMIENTO PISO:	NO
PISOS:	BALDOSA → 1er PISO CONCRETO → 2do PISO	DESPLAZAMIENTOS:	NO
ANDEN:	CONCRETO	POZO SEPTICO Y UBICACIÓN:	UN POZO, UBICADO EN EL ANDEN DE LA CASA
FACHADA:	PORTONES METALICOS CON VIDRIOS	OTRO: Cuál?

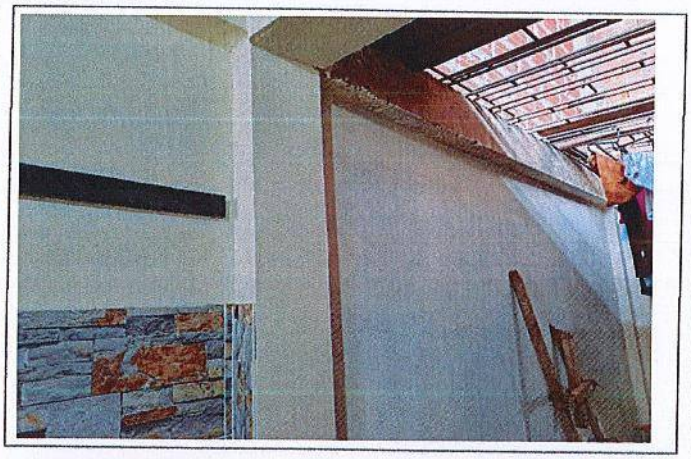
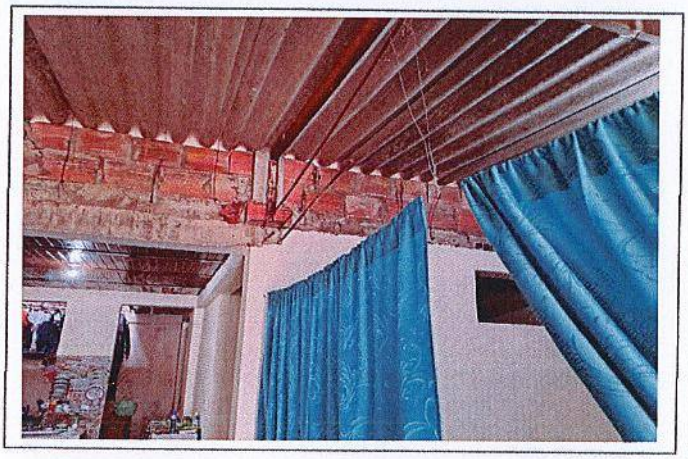
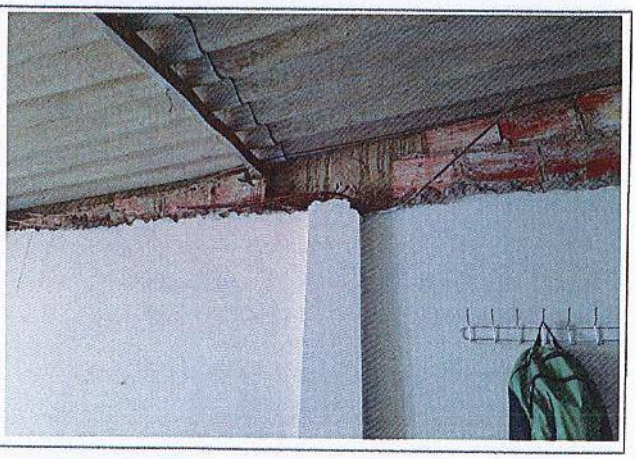
ESTRUCTURA: No se evidencia	GRIETAS Y FISURAS: No aplica
MUROS: No se evidencia	HUMEDADES: No se evidencia
CUBIERTA: No se evidencia	HUNDIMIENTO PISO: No se evidencia
PISOS: No se evidencia	DESPLAZAMIENTOS: No se evidencia
ANDEN: Terreno natural	POZO SEPTICO Y UBICACIÓN: No se evidencia.
FACHADA: Teja de zinc	OTRO: Cuál?

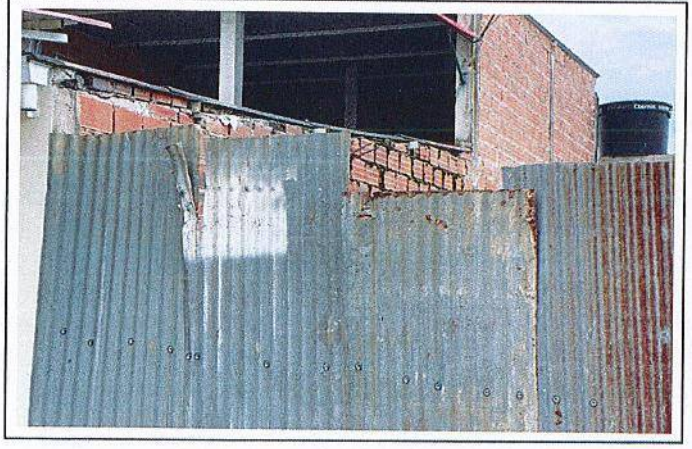
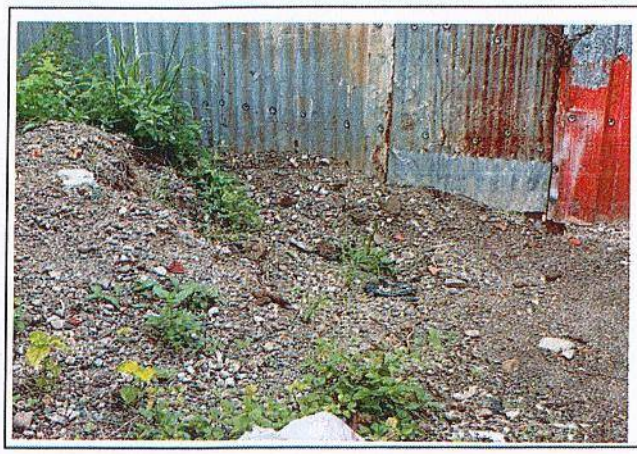
ESTRUCTURA:	COLUMNAS Y VIGAS DE CIMENTACIÓN	GRIETAS Y FISURAS:	PISO Y ANDEN
MUROS:	BLOQUES Y ESTUCO	HUMEDADES:	NO
CUBIERTA:	TEJAS DE ZINC CON SOPORTE METALICO	HUNDIMIENTO PISO:	NO
PISOS:	CONCRETO Y BALDOSA	DESPLAZAMIENTOS:	NO
ANDEN:	CONCRETO	POZO SEPTICO Y UBICACIÓN:	UN POZO, UBICADO EN LA ENTRADA A LA CASA
FACHADA:	BLOQUES, PAÑETE, PORTÓN Y VENTANAL METALICO CON VIDRIO	OTRO: Cuál?

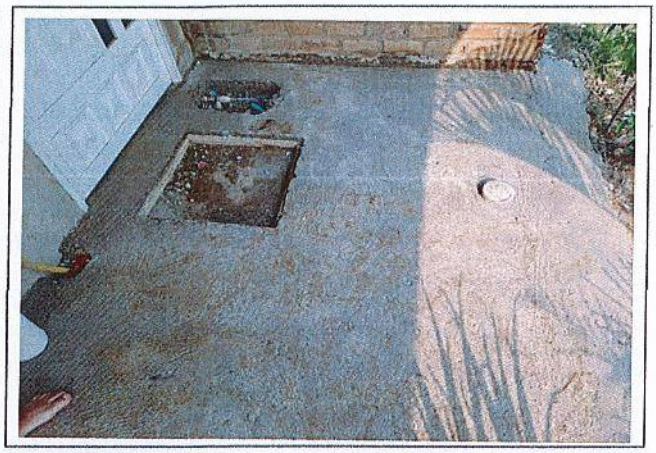
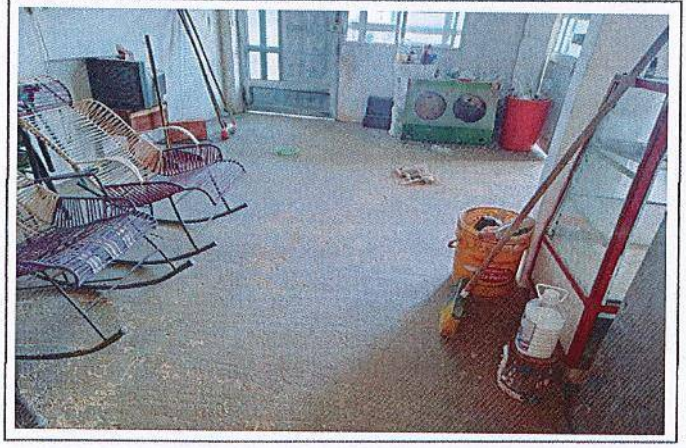
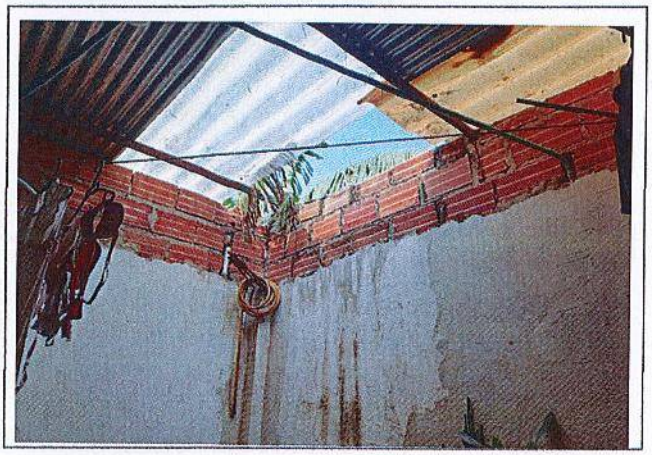
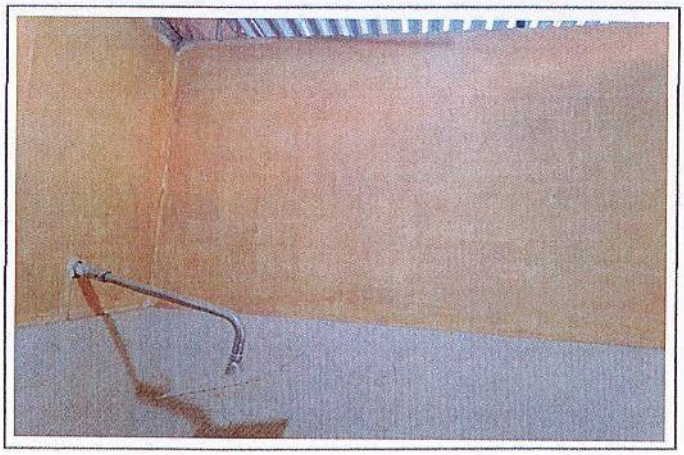
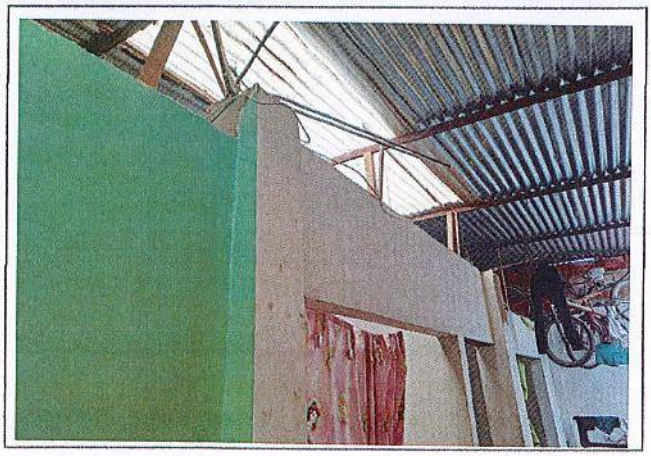
ESTRUCTURA: CONSTRUCCION APORTICADA (MUROS Y VIGA NO PRESENTA VIGA DE AMARRE	GRIETAS Y FISURAS: NO PRESENTA
MUROS: EN BLOQUE PAÑETADO, MURO DE COCINA EN CERAMICA, PARTE SUPERIOR DE LOS MUROS SIN PAÑETE	HUMEDADES: NO PRESENTA
CUBIERTA: TEJA DE ASBESTO CEMENTO CON SOPORTE METALICO	HUNDIMIENTO PISO: NO PRESENTA.
PISOS: EN BALDOSA SE ENCUENTRA EN BUEN ESTADO	DESPLAZAMIENTOS: NO PRESENTA
ANDEN: PLACA DE CONCRETO EN MINERAL PRESENTA FISURA POR PROCESO DE CONSTRUCCION	POZO SEPTICO Y UBICACIÓN: CUENTA CON POZO SEPTICO UBICADO SOBRE EL ANDEN DE ACCESO
FACHADA:	OTRO: Cuál?

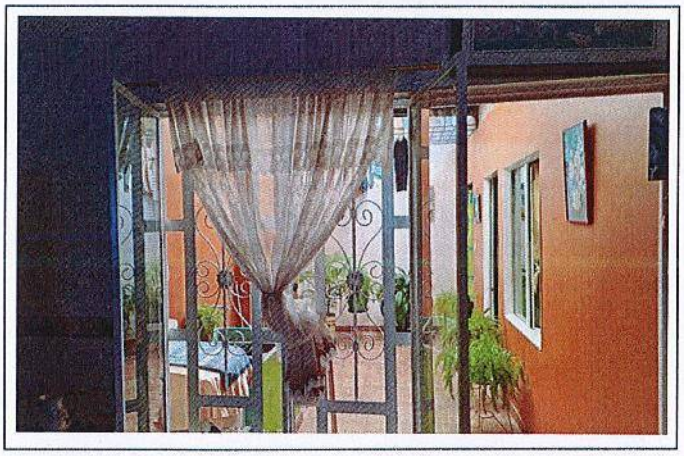
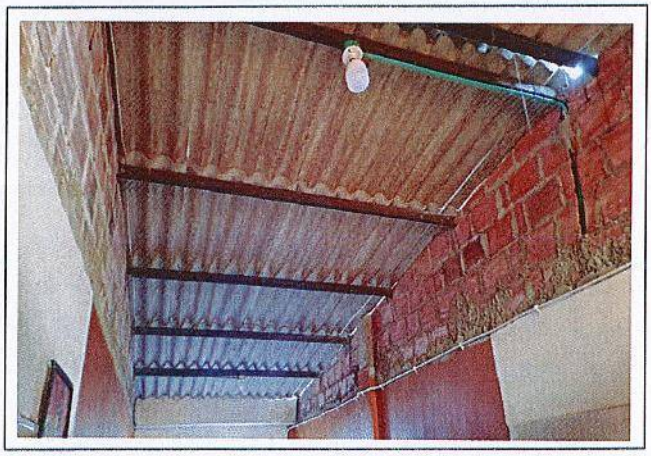
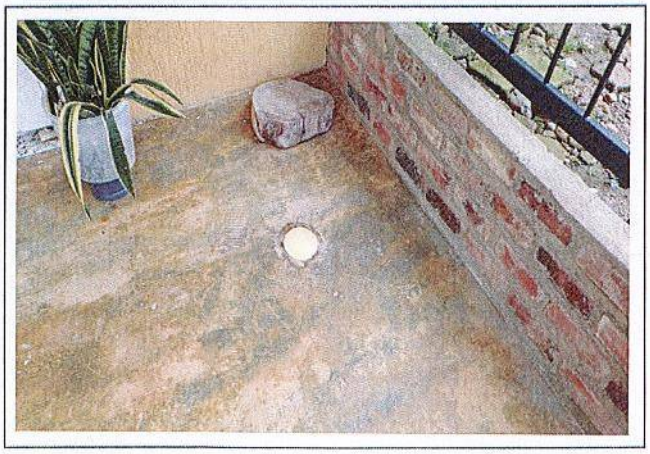
ESTRUCTURA: APORTICADA (COLUMNAS Y VIGAS) NO PRESENTA VIGA DE AMARRE.	GRIETAS Y FISURAS: PRESENTA FISURA EN MURO A LA ALTURA DE LA COLUMNA
MUROS: EN BLOQUE PAÑETADO EN FACHADA E INTERIOR DE LA VIVIENDA, MUROS DEL PATIO SIN PAÑETAR	HUMEDADES: PRESENTA HUMEDADES EN AREA DE BAÑOS Y TANQUE
CUBIERTA: EN TESA MASTER MIL CON SOPORTES EN PERFILES METALICOS	HUNDIMIENTO PISO: NO PRESENTA
PISOS: PLACA DE CONCRETO Y MINERAL PRESENTA FISURAS POR PROCESO DE CONSTRUCCIÓN	DESPLAZAMIENTOS: NO PRESENTA.
ANDEN: EN PLACA DE CONCRETO SUPERFICIE RUGOSA PRESENTA FISURA POR PROCESO DE CONSTRUCCION	POZO SEPTICO Y UBICACIÓN: CUENTA CON POZO SEPTICO UBICADO A LA ENTRADA DE LA VIVIENDA
FACHADA: MUROS EN BLOQUE PAÑETADO, VENTANA METÁLICAS EN VIDRIO, PORTON METÁLICO	OTRO: Cuál?

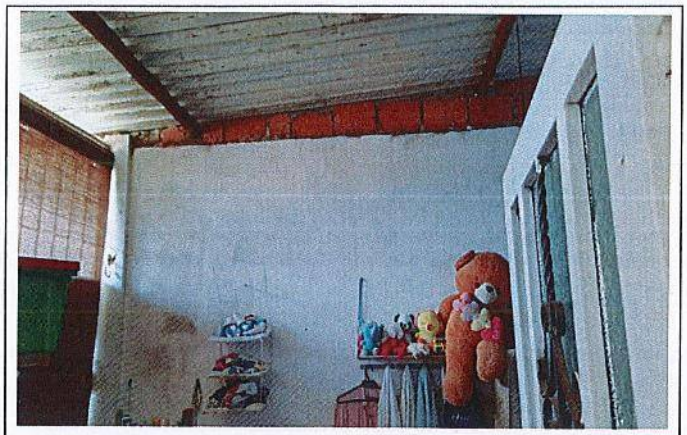
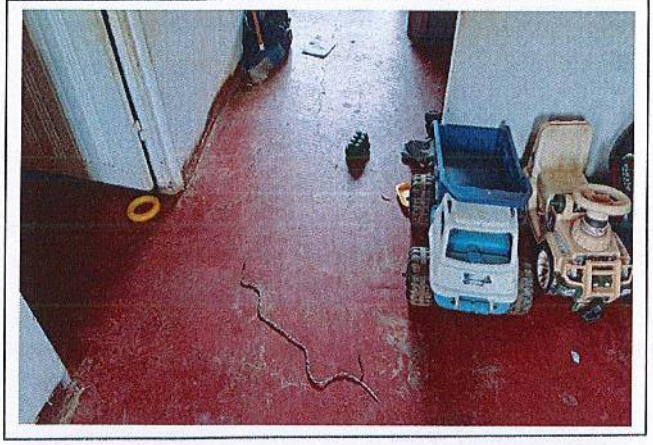
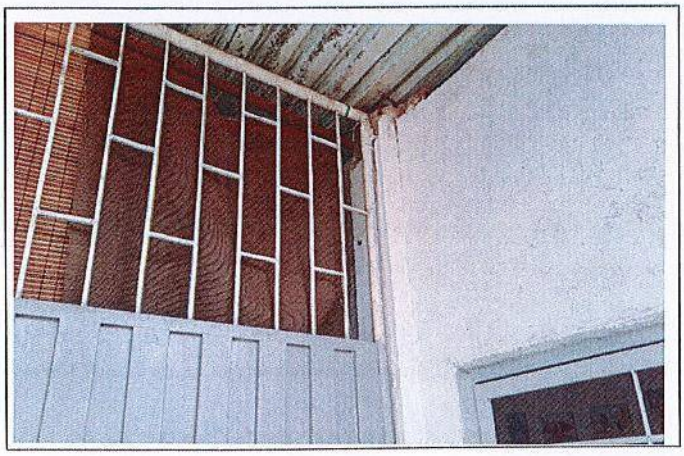
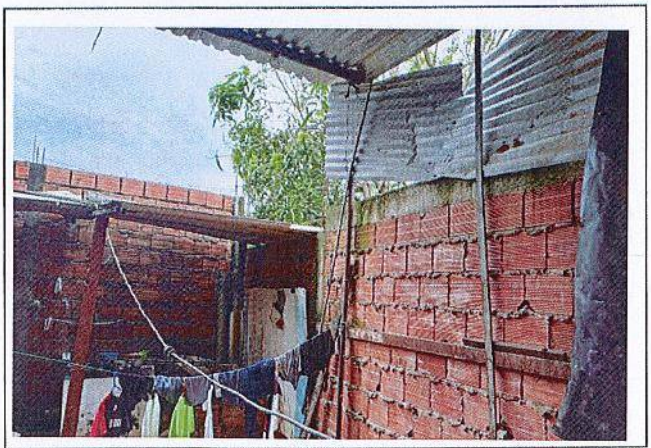
ESTRUCTURA: Cuenta con Viga de cimentacion aerea, Columnas en concreto reforzado.	GRIETAS Y FISURAS: No se evidencia
MUROS: En bloque sin Pañetar	HUMEDADES: En los Muros
CUBIERTA: No tiene	HUNDIMIENTO PISO: No se evidencia
PISOS: En terreno natural	DESPLAZAMIENTOS: No se evidencia
ANDEN: En terreno natural	POZO SEPTICO Y UBICACIÓN: No se evidencia.
FACHADA: Viga y Columnas con Mureta en Vista.	OTRO: Cuál?

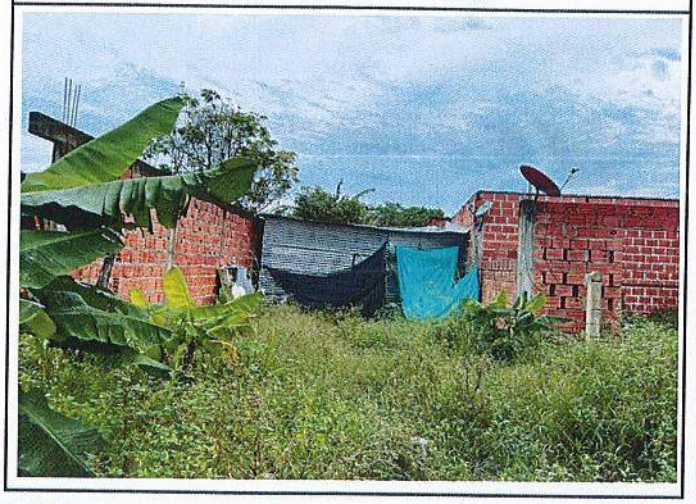
ESTRUCTURA: No cuenta	GRIETAS Y FISURAS: No se evidencia
MUROS: No cuenta	HUMEDADES: No se evidencia
CUBIERTA: Entejado de zinc	HUNDIMIENTO PISO: No se evidencia
PISOS: No se evidencia	DESPLAZAMIENTOS: No se evidencia.
ANDEN: Terreno natural	POZO SEPTICO Y UBICACIÓN: No se evidencia.
FACHADA:	OTRO: Cuál? —

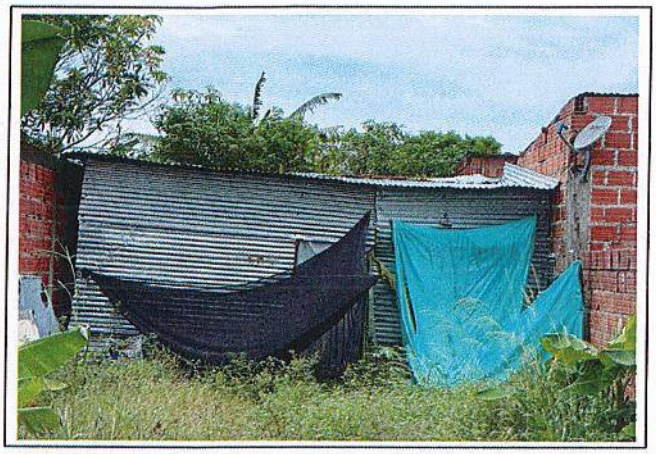
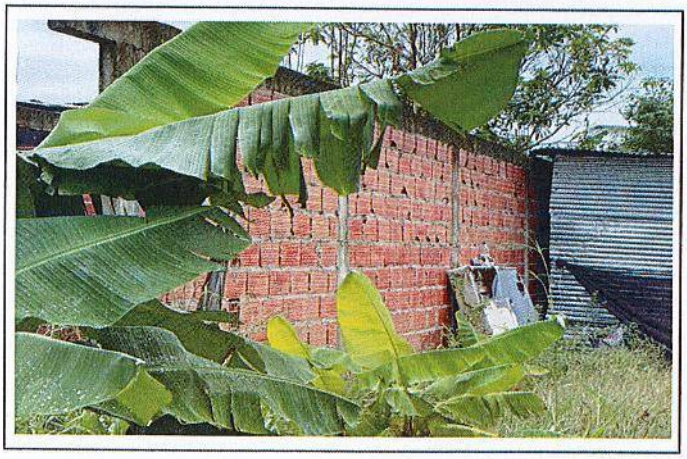
ESTRUCTURA: Cuenta con viga de cimentacion columnas en concreto reforzado	GRIETAS Y FISURAS: No se evidencian
MUROS: En bloque sin capa de pañete.	HUMEDADES: No se evidencia
CUBIERTA: Teja de zinc	HUNDIMIENTO PISO: No se evidencia
PISOS: Terreno natural	DESPLAZAMIENTOS: No se evidencian
ANDEN: Terreno natural	POZO SEPTICO Y UBICACIÓN: No se evidencia
FACHADA: Muro en bloque y columnas en concreto con malla electrosoldada	OTRO: Cuál?

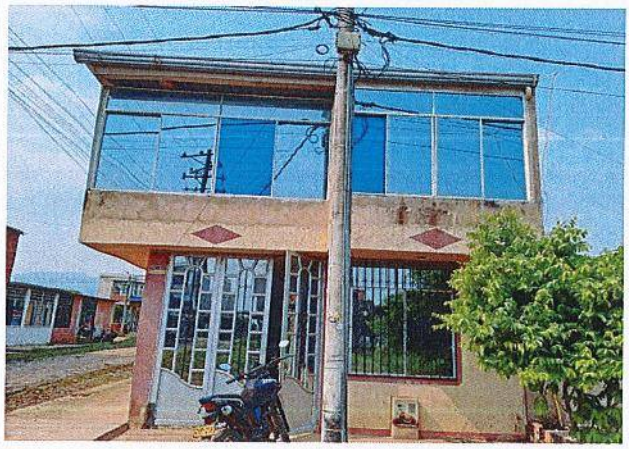
ESTRUCTURA: COLUMNAS, VIGAS DE CIMENTACIÓN Y AMARRE	GRIETAS Y FISURAS: PISO (2DO NIVEL), ANDEN, ALGUNAS COLUMNAS.
MUROS: BLOQUES, PAÑETE Y PINTURA	HUMEDADES: NO
CUBIERTA: ETERNIT CON SOPORTE METALICO	HUNDIMIENTO PISO: NO
PISOS: BALDOSA : 1er PISO CONCRETO : 2do PISO	DESPLAZAMIENTOS: NO
ANDEN: CONCRETO.	POZO SEPTICO Y UBICACIÓN:
FACHADA: BLOQUES, PAÑETE, PINTURA. VENTANAS Y PUERTAS METALICAS CON VIDRIOS.	OTRO: Cuál?

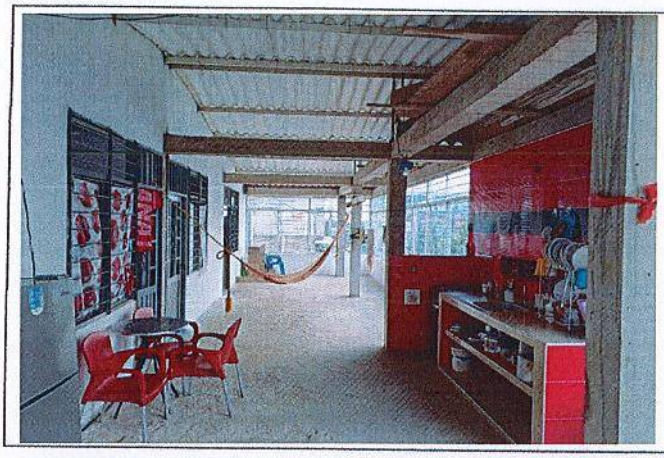
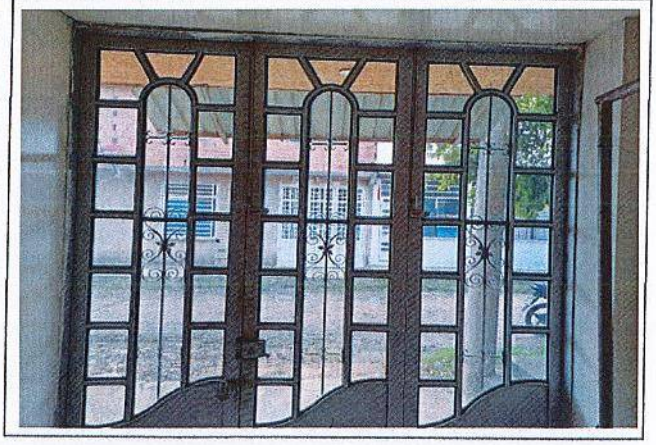
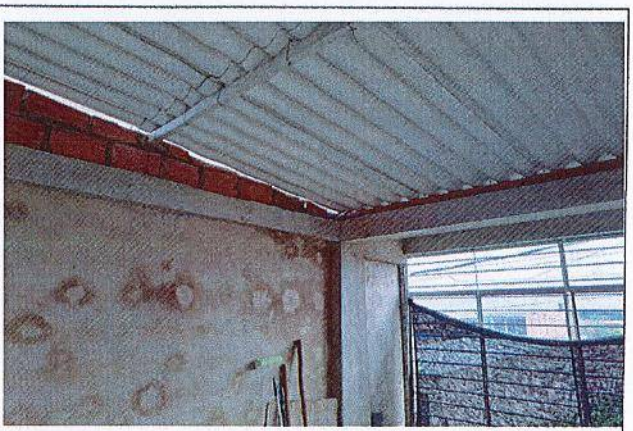
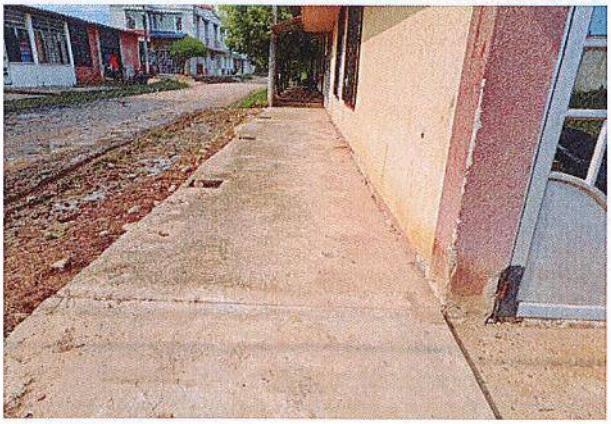
ESTRUCTURA:	Columnas y vigas de cimentación	GRIETAS Y FISURAS:	Piso y Anden
MUROS:	Bloques y Tejas de zinc	HUMEDADES:	No
CUBIERTA:	Tejas de zinc con soporte metalico y en madera	HUNDIMIENTO PISO:	No
PISOS:	Cemento rustico	DESPLAZAMIENTOS:	No
ANDEN:	Cemento Rustico	POZO SEPTICO Y UBICACIÓN:	Un pozo, ubicado al costado derecho de la casa.
FACHADA:	Bloques, Columnas y Puerta Metalica	OTRO: Cuál?

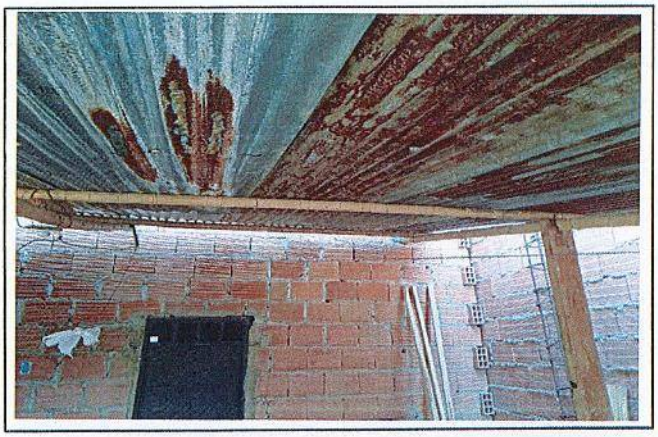
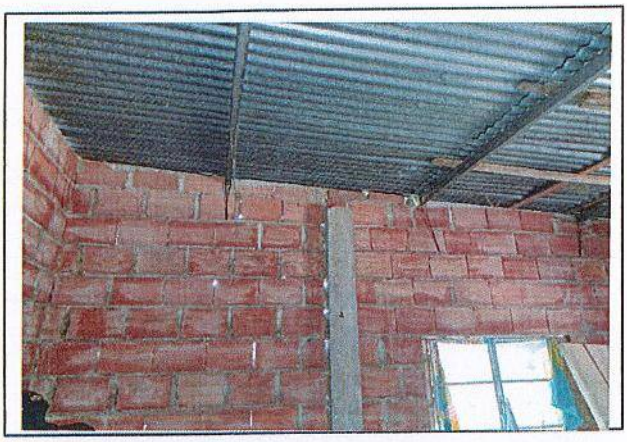
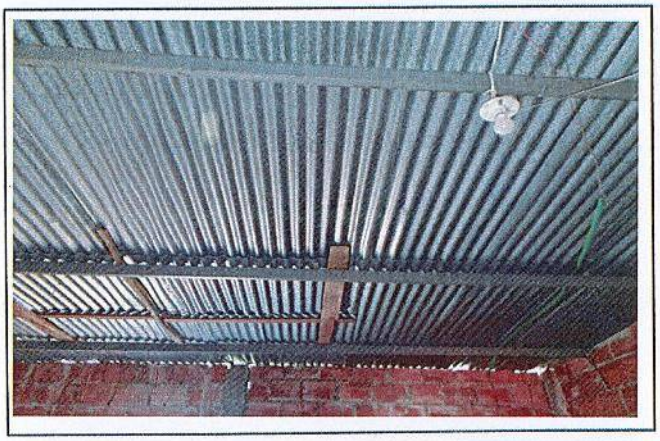
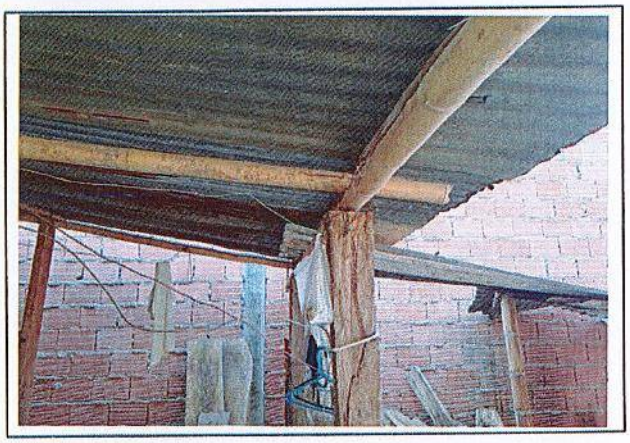
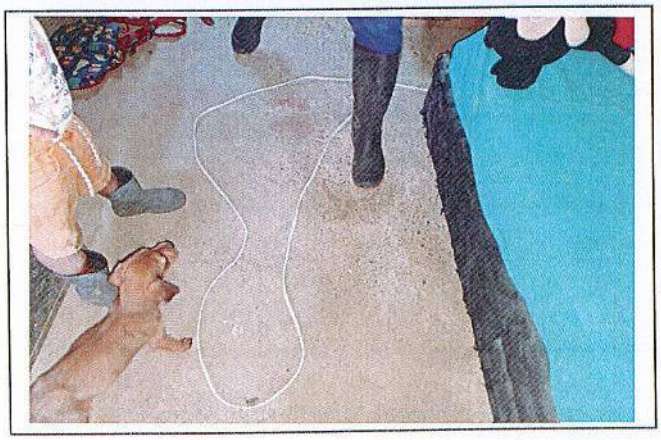
ESTRUCTURA:	COLUMNAS Y VIGAS DE CIMENTACION	GRIETAS Y FISURAS:	PISO Y ANDEN UNA PARED DEL PATIO
MUROS:	BLOQUES, PAÑETE Y PINTURA	HUMEDADES:	SI. PARED DEL PATIO
CUBIERTA:	MASTER MIL CON SOPORTE METALICO	HUNDIMIENTO PISO:	NO
PISOS:	CONCRETO Y MINERAL	DESPLAZAMIENTOS:	NO
ANDEN:	CONCRETO	POZO SEPTICO Y UBICACIÓN:	UN POZO, UBICADO SOBRE EL ANDEN DE LA CASA
FACHADA:	BLOQUES, REJA METALICA, PORTON Y VENTANAL METALICO CON VIDRIO	OTRO: Cuál?

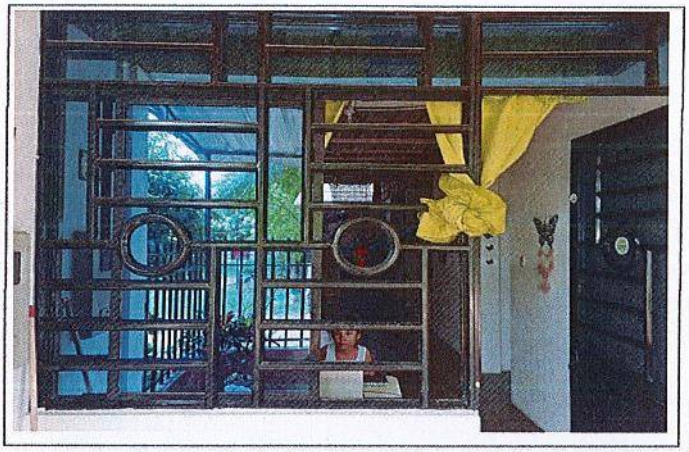
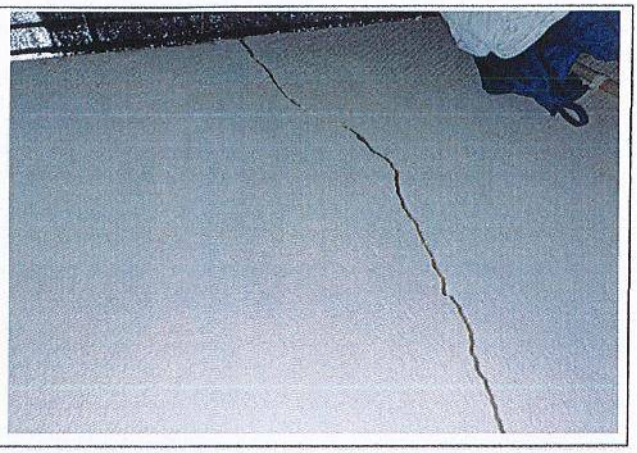
ESTRUCTURA: Cuenta con Viga de Cimentación, Cuenta con Columna reforzada en concreto, No cuenta con viga cerca.	GRIETAS Y FISURAS: En la superficie del piso.
MUROS: En bloque N° 5 sin pañetar.	HUMEDADES: No se evidencia
CUBIERTA: En teja de zinc soportada en perfilería Metalica.	HUNDIMIENTO PISO: No se evidencia
PISOS: Se evidencia piso en concreto rustico a la Vista	DESPLAZAMIENTOS: No se evidencia
ANDEN: Se evidencia piso en concreto rustico a la vista.	POZO SEPTICO Y UBICACIÓN: Ubicado en el anden del predio.
FACHADA: Muro en Mampostería bloque N°5 Cuenta con Puerta Ventana y Ventana en carpintería de aluminio.	OTRO: Cuál?

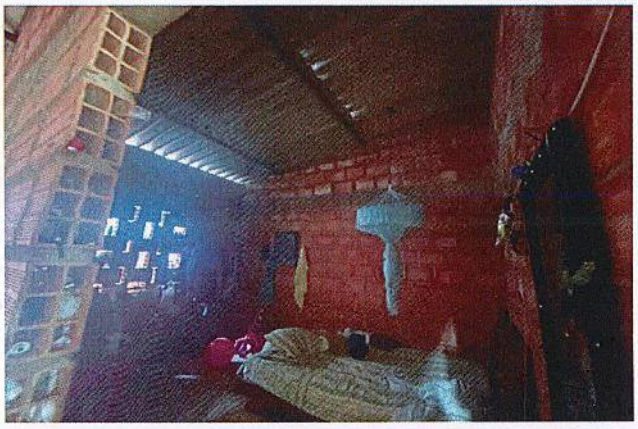
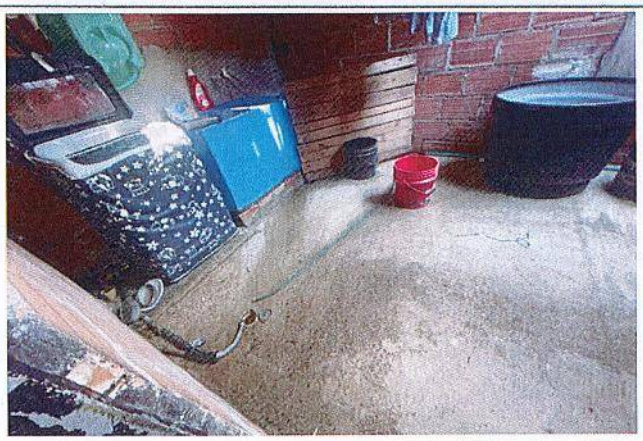
FECHA DD	FECHA MM	FECHA AAAA	ACTA No.	CONTRATO DE OBRA No. 041 DE 2023	CONTRATANTE: ACUATODOS S.A. E.S.P. / CONTRATISTA: CONSORCIO BENDICIÓN 23
01	04	2024	066

ANDEN: Se evidencia Aso en concreto rustico a la vista

GRIETAS Y FISURAS: En la superficie del piso

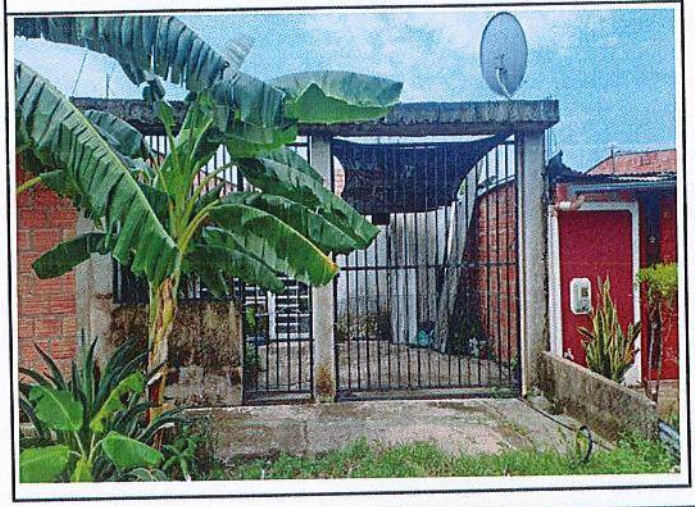
FECHA (DD / MM / AAAA)	ACTA No.	CONTRATO DE OBRA No. 041 DE 2023	CONTRATANTE: ACUATODOS S.A. E.S.P. / CONTRATISTA: CONSORCIO BENDICIÓN 23
25 / 04 / 2024	476

PISOS: Concreto rustico ala vista

ANDEN: Concreto rustico.

GRIETAS Y FISURAS: En la superficie del Piso y Muros de fachada

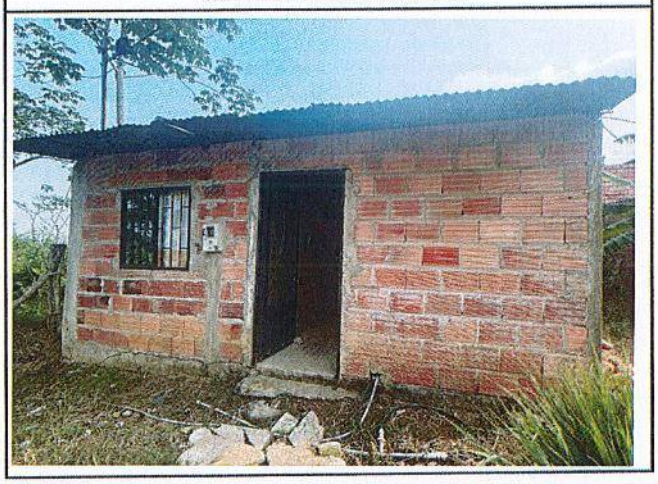
FECHA (DD / MM / AAAA)	ACTA No.	CONTRATO DE OBRA No. 041 DE 2023	CONTRATANTE: ACUATODOS S.A. E.S.P. / CONTRATISTA: CONSORCIO BENDICIÓN 23
01 / 04 / 2024	063

PISOS: En concreto rustico a la vista

GRIETAS Y FISURAS: Se evidencian en la superficie del piso

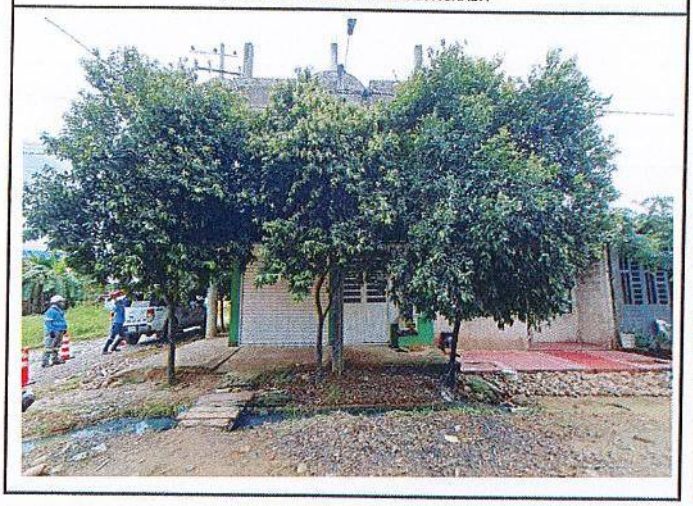
1. REGISTRO FOTOGRÁFICO DE FACHADA

ESTRUCTURA: Columnas en Concreto, vigas de Amarre y Cimentación	GRIETAS Y FISURAS: Anden, Muros Fachada y Lateral.
MUROS: Bloques, no se evidencia si cuentan con Pañete y Pintura	HUMEDADES: Muro Lateral exterior
CUBIERTA: Placa Facil Para Piso 1 y 2 3er Piso No tiene Cubierta.	HUNDIMIENTO PISO: No se evidencia
PISOS: Cemento Rustico y Granito.	DESPLAZAMIENTOS: No se evidencia
ANDEN: Cemento Rustico.	POZO SEPTICO Y UBICACIÓN: Pozo, ubicado en el anden.
FACHADA: Bloque con capa en Granitplast y Pintura	OTRO: Cuál?

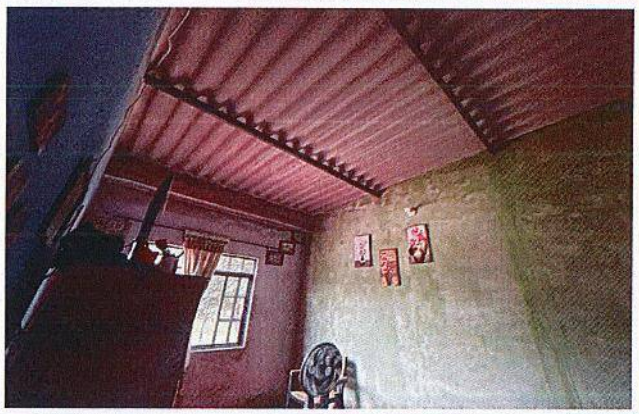
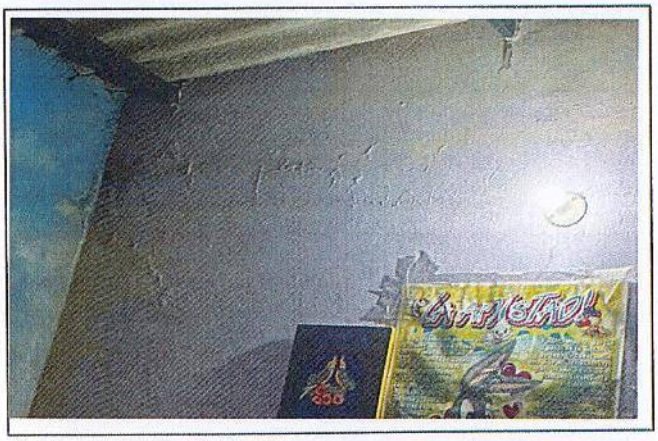
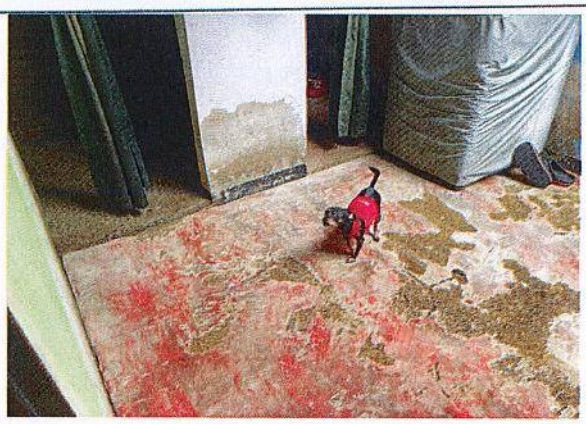
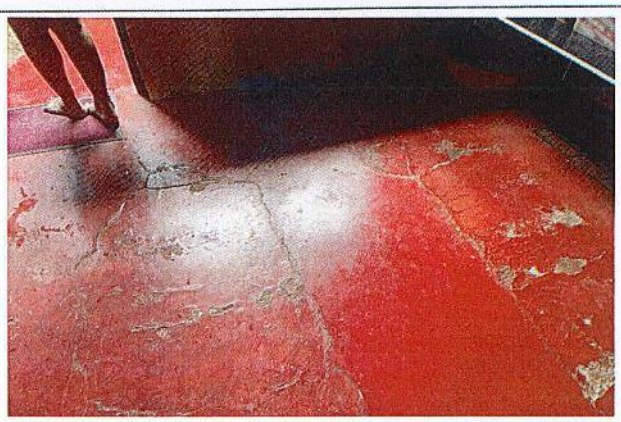
FECHA (DD MM AAAA)	ACTA No.	CONTRATO DE OBRA No. 041 DE 2023	CONTRATANTE: ACUATODOS S.A. E.S.P. / CONTRATISTA: CONSORCIO BENDICIÓN 23
	754

ESTRUCTURA: Cuenta con viga de cimentacion y columnas en concreto reforzado	GRIETAS Y FISURAS: En la superficie del piso y en el muro del lado izq de la casa.
MUROS: Capa de Pañete con pintura.	HUMEDADES: En el muro de la parte izq de la casa.
CUBIERTA: Teja de eternit soportada en Perfileria metalica.	HUNDIMIENTO PISO: No se evidencian
PISOS: Concreto esmaltado, patio concreto rustico a la vista	DESPLAZAMIENTOS: No se evidencian
ANDEN: Concreto esmaltado	POZO SEPTICO Y UBICACIÓN: En el anden del predio.
FACHADA: Muro en capa de pañete con carpinteria metalica con vidrios	OTRO: Cuál?

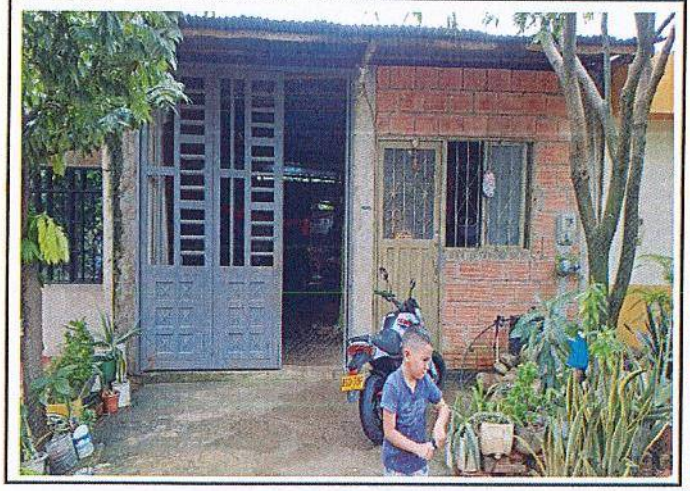
1. REGISTRO FOTOGRÁFICO DE FACHADA

ESTRUCTURA:	Columnas en concreto y vigas de cimentación	GRIETAS Y FISURAS:	Piso y Anden.
MUROS:	Bloques sin Pañete y Pintura	HUMEDADES:	Muro de la Fachada.
CUBIERTA:	Tejas de zinc con Perfilaría en madera	HUNDIMIENTO PISO:	No se evidencia
PISOS:	Cemento Rústico	DESPLAZAMIENTOS:	No se evidencia
ANDEN:	Cemento Rustico.	POZO SEPTICO Y UBICACIÓN:	Un pozo, ubicado en el anden.
FACHADA:	Bloques sin Pañete, Carpintería metalica con vidrios y sin vidrios	OTRO: Cuál?

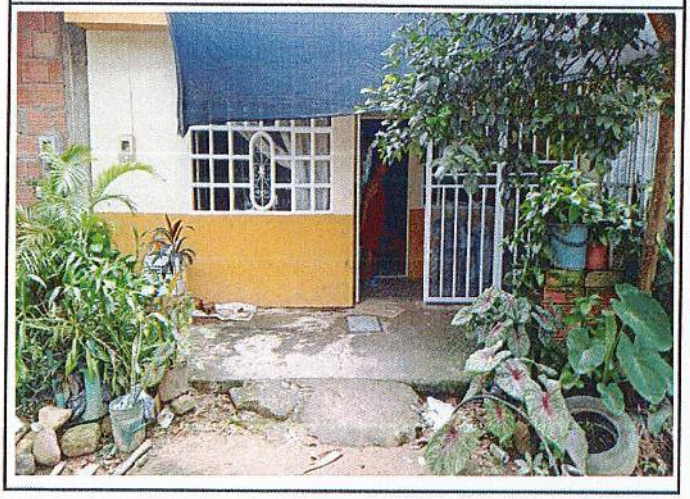
1. REGISTRO FOTOGRÁFICO DE FACHADA

ESTRUCTURA:	Columnas en concreto y vigas de cimentación	GRIETAS Y FISURAS:	Anden, Piso, Muro del Patio
MUROS:	Bloques con estuco, Pañete y Pintura	HUMEDADES:	Anden, y Muro del Patio.
CUBIERTA:	Eternit con Perfilería Metalica	HUNDIMIENTO PISO:	No se evidencia.
PISOS:	Cemento rústico y Mineral.	DESPLAZAMIENTOS:	No se evidencia.
ANDEN:	Cemento Rustico.	POZO SEPTICO Y UBICACIÓN:	Un pozo, ubicado en el anden.
FACHADA:	Bloques con Pañete y Pintura Carpintería Metalica.	OTRO: Cuál?

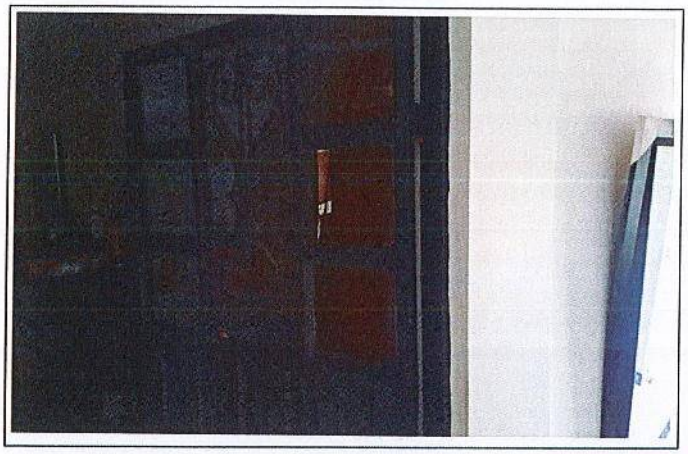
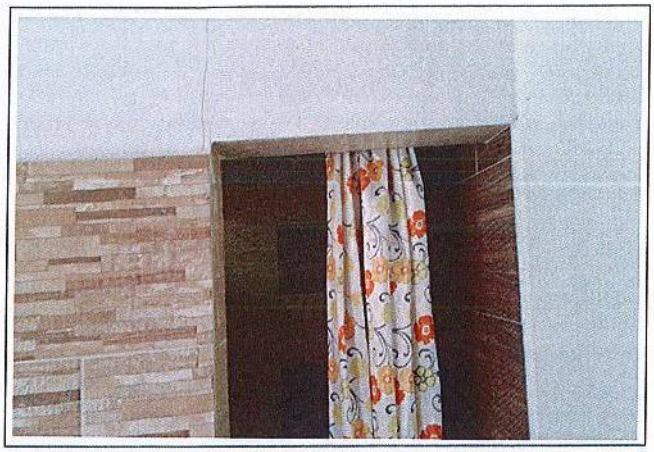
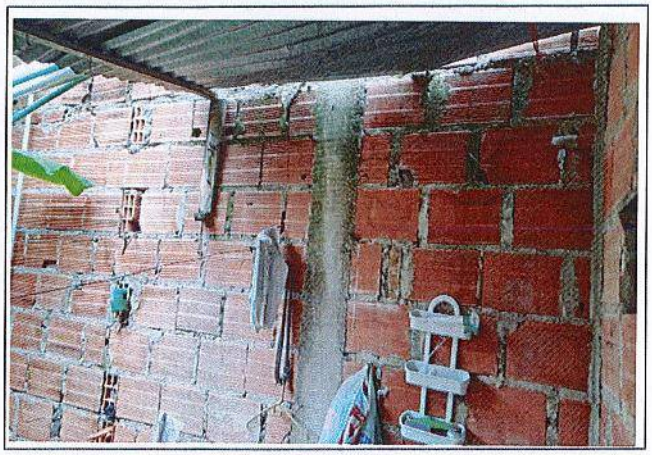
FECHA (DD MM AAAA)	ACTA No.	CONTRATO DE OBRA No. 041 DE 2023	
05 06 2024	758		CONTRATANTE: ACUATODOS S.A. E.S.P. CONTRATISTA: CONSORCIO BENDICIÓN 23

ESTRUCTURA: Cuenta con columnas en concreto y Viga de cimentación	GRIETAS Y FISURAS: Retiro Baño
MUROS: Terminados en capa de estuco y pintura	HUMEDADES: Piso del patio
CUBIERTA: Teja de eternit soportada en Perfilería metalica.	HUNDIMIENTO PISO:
PISOS: Tableta ceramica, patio en concreto rustico.	DESPLAZAMIENTOS:
ANDEN: Tableta Ceramica.	POZO SEPTICO Y UBICACIÓN:
FACHADA: MURO en capa de estuco y Pintura con tableta ceramica cuenta con carpinteria metalica y reja	OTRO: Cuál?

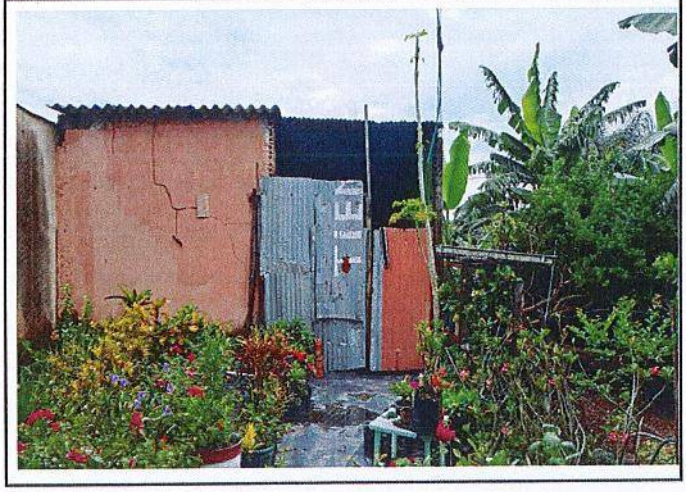
1. REGISTRO FOTOGRÁFICO DE FACHADA

ESTRUCTURA: Columna y viga de cimentación en concreto	GRIETAS Y FISURAS: Piso interior, Muro Lateral Derecho y Muro Fachada.
MUROS: Bloques sin Pañete y Pintura	HUMEDADES: Muros internos, Piso, Fachada.
CUBIERTA: Tejas de zinc con Perfilería Metalica.	HUNDIMIENTO PISO: No se evidencia.
PISOS: Cemento Rustico.	DESPLAZAMIENTOS: No se evidencia.
ANDEN: Terreno Natural.	POZO SEPTICO Y UBICACIÓN: No se evidencia la ubicación.
FACHADA: Cerca con Alambre y Madera. Bloques con Pañete y Pintura.	OTRO: Cuál?

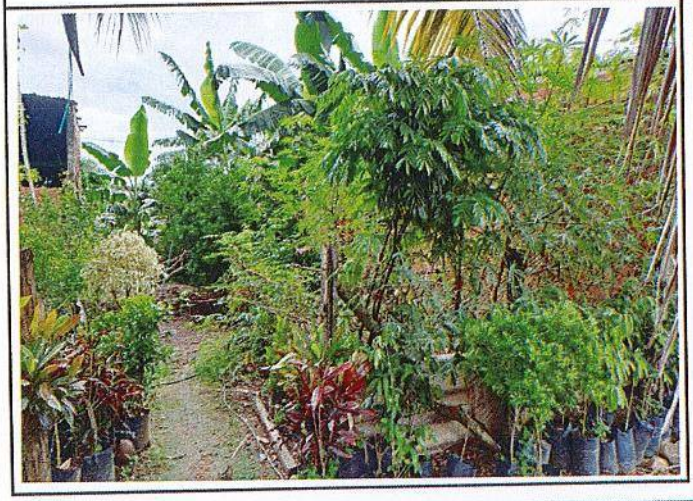
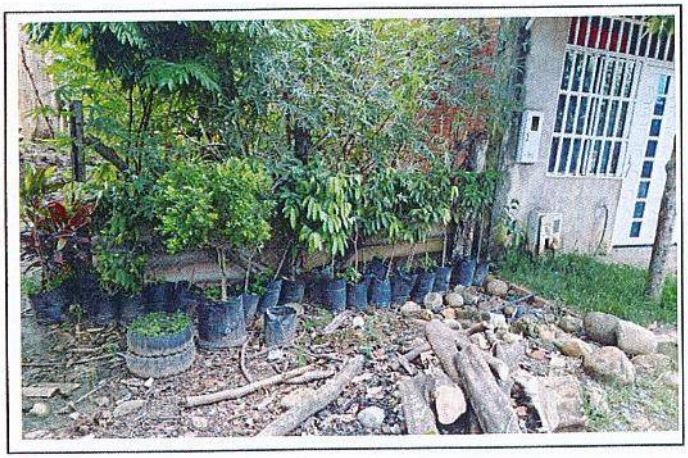
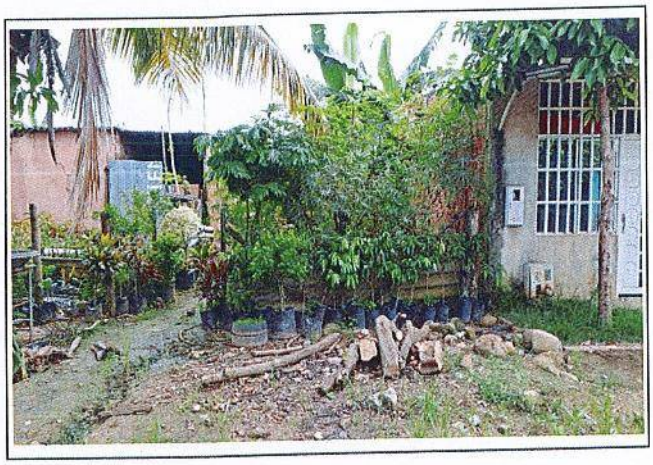
ESTRUCTURA:	No cuenta con estructura.	GRIETAS Y FISURAS:	No tiene
MUROS:	No cuenta con Muros.	HUMEDADES:	No tiene
CUBIERTA:	No cuenta con Cubierta.	HUNDIMIENTO PISO:	No tiene.
PISOS:	N/ Terreno Natural.	DESPLAZAMIENTOS:	No tiene.
ANDEN:	Terreno Natural.	POZO SEPTICO Y UBICACIÓN:	No cuenta con Pozo.
FACHADA:	Cerca en madera y Alambre	OTRO: Cuál?

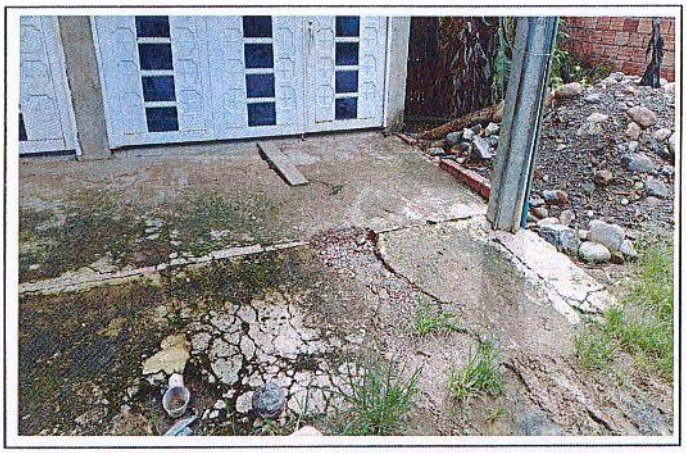
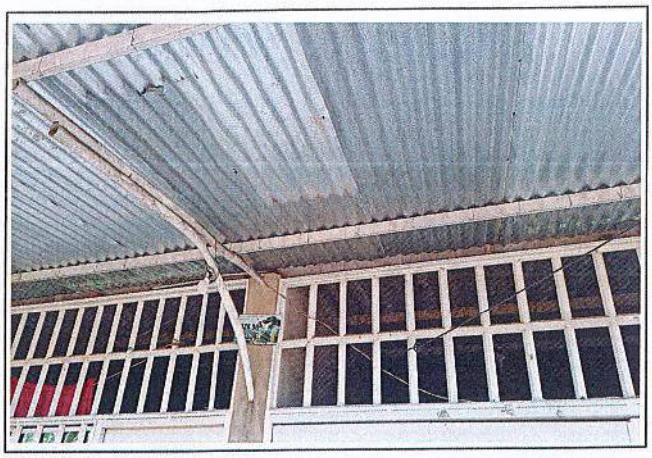
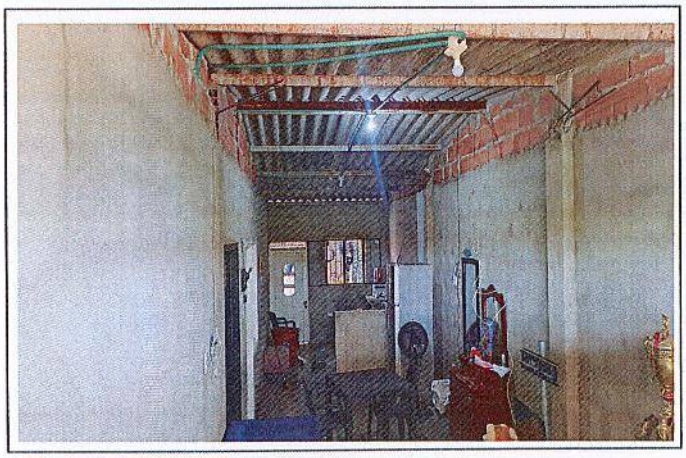
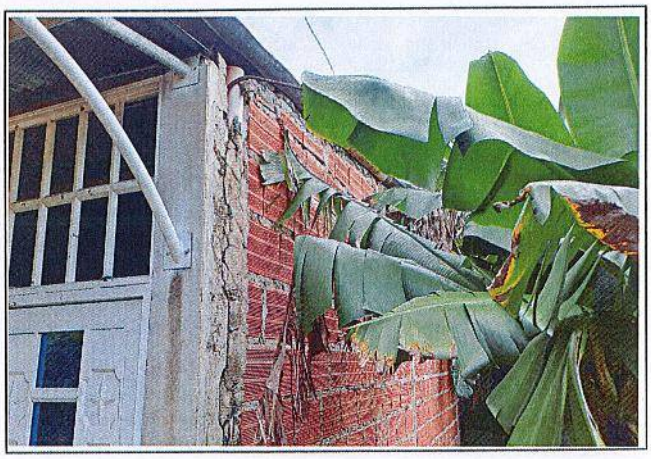
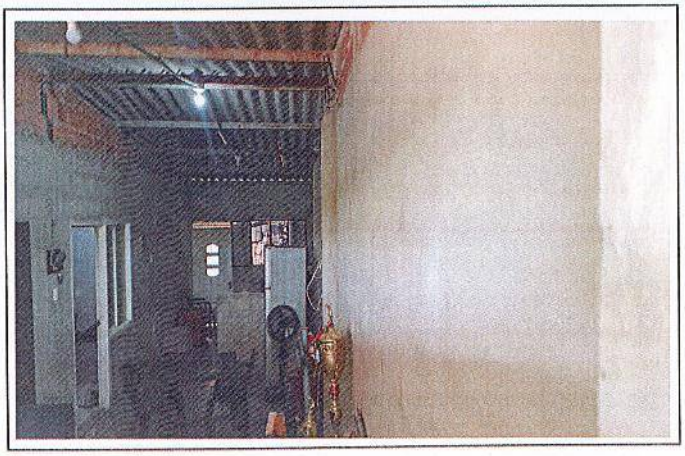
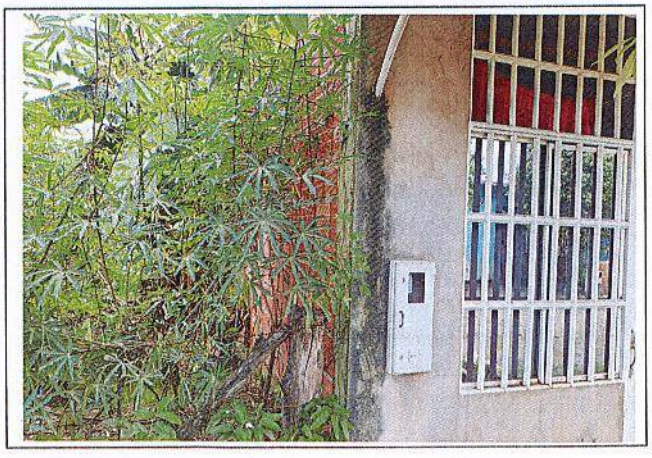
ESTRUCTURA: Columnas en concreto y vigas de cimentación	GRIETAS Y FISURAS: Muros internamente y exterior Piso y Anden.
MUROS: Muros interiores Bloques con Pañete	HUMEDADES: Anden. Fachada y Muro internos laterales.
CUBIERTA: Tejas de zinc con Perfilería Metalica	HUNDIMIENTO PISO: Anden.
PISOS: Cemento Rustico y Mineral.	DESPLAZAMIENTOS: No se evidencia.
ANDEN: Cemento Rustico	POZO SEPTICO Y UBICACIÓN: Un pozo, ubicado en el Anden.
FACHADA: Bloques con Pañete y Carpintería Metalica con vidrios	OTRO: Cuál?

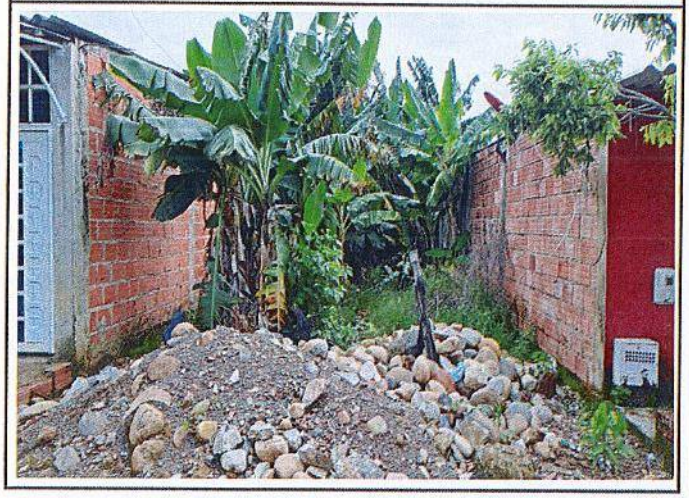
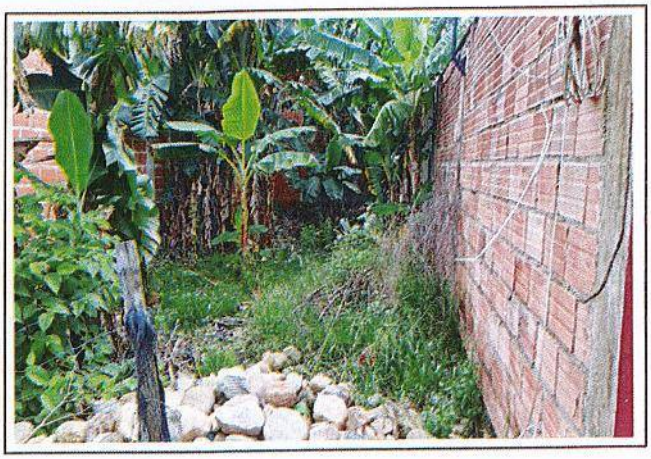
ESTRUCTURA:	No cuenta con estructura.	GRIETAS Y FISURAS:	No se evidencia
MUROS:	No cuenta con Muros	HUMEDADES:	No se evidencia.
CUBIERTA:	No cuenta con Cubieta.	HUNDIMIENTO PISO:	No se evidencia.
PISOS:	N. Terreno Natural.	DESPLAZAMIENTOS:	No se evidencia
ANDEN:	Terreno Natural.	POZO SEPTICO Y UBICACIÓN:	No cuenta con Pozo.
FACHADA:	No cuenta con Fachada.	OTRO: Cuál?
