ACTA DE VECINDAD

CONSTRUCCIÓN DE LA INFRAESTRUCTURA DEL SISTEMA DEL ALCANTARILLADO SANITARIO DE LA CIUDADELA LA BENDICIÓN Y ZONA SUR OCCIDENTAL DEL MUNICIPIO DE YOPAL, DEPARTAMENTO DE CASANARE

CONSORCIO BENDICIÓN 23

FICHA TÉCNICA ACTA DE VECINDAD

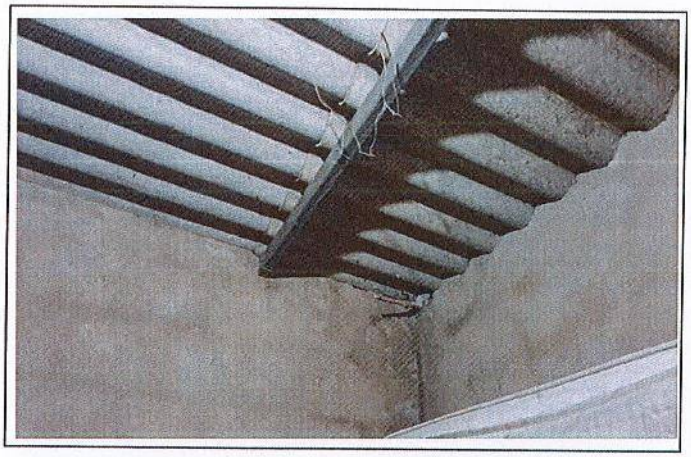
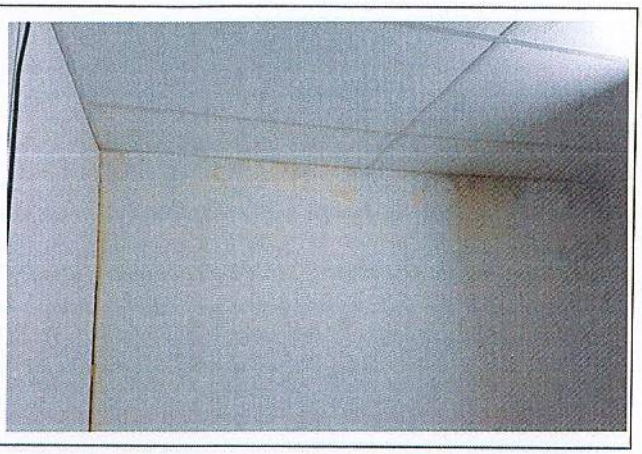
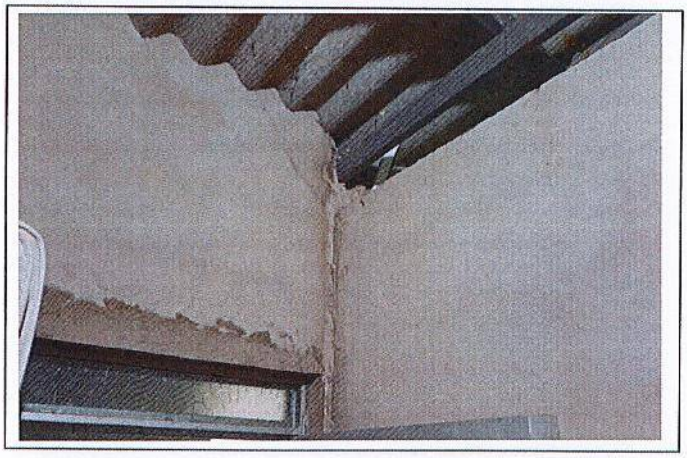
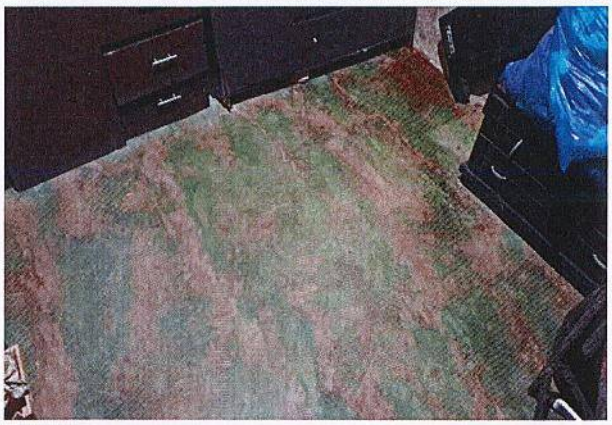
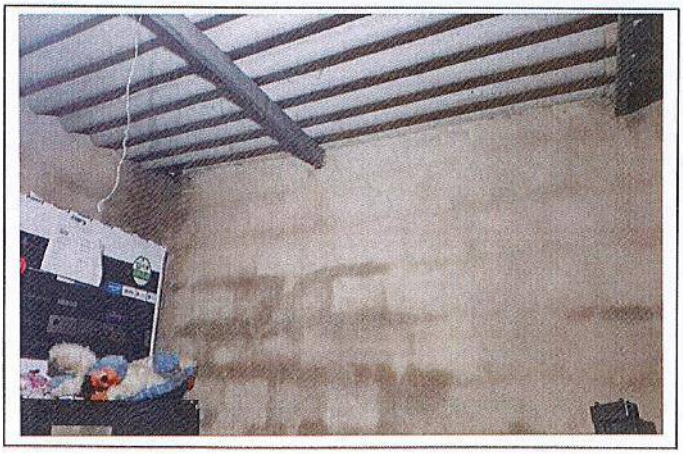
ESTRUCTURA: Columnas y vigas de Cimentación.	GRIETAS Y FISURAS: (Ce) Pisos y Anden.
MUROS: Muros internos Bloques con Pañete, estuco y Pintura.	HUMEDADES: Muro Fachada, Muro Lateral izquierdo.
CUBIERTA: Eternit con soporte Metalico.	HUNDIMIENTO PISO: No se evidencian.
PISOS: Cemento Rustico y Mineral.	DESPLAZAMIENTOS: No se evidencian.
ANDEN: Cemento Rustico	POZO SEPTICO Y UBICACIÓN: Un pozo, ubicado en el anden.
FACHADA: Bloques con Pañete y Pintura. Carpinteria Metalica con vidrios.	OTRO: Cuál?

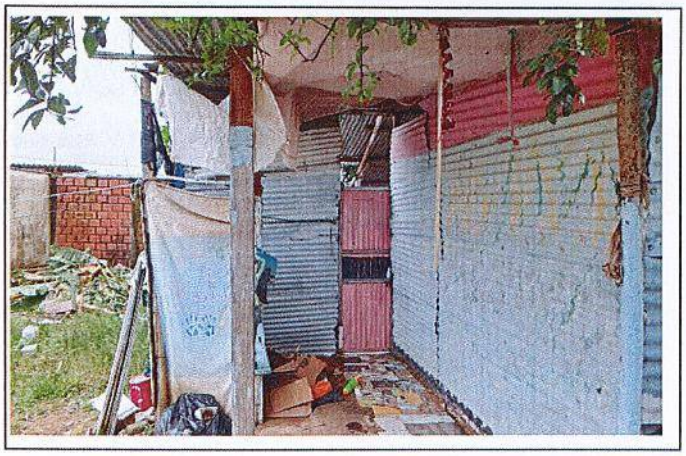
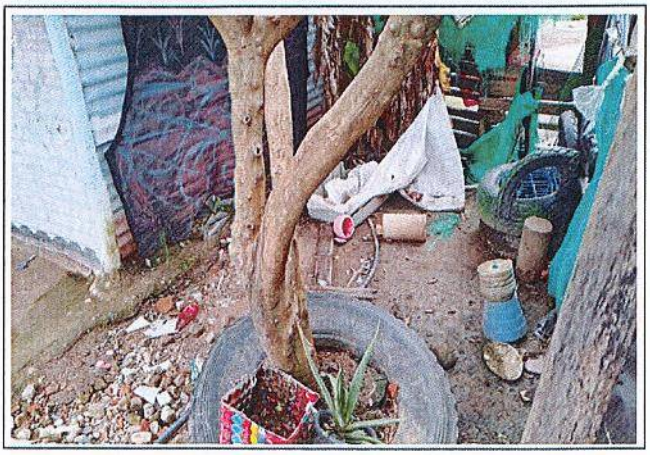
ESTRUCTURA: Columnas en madera.	GRIETAS Y FISURAS: Piso interno y Anden.
MUROS: Muros divisores Tejas de zinc.	HUMEDADES: Anden.
CUBIERTA: Tejas de zinc con Soporte en madera.	HUNDIMIENTO PISO: Anden.
PISOS: Se evidencia que el Piso es en Cemento Rustico.	DESPLAZAMIENTOS: No se evidencia.
ANDEN: Terreno Natural.	POZO SEPTICO Y UBICACIÓN: No se evidencia. ubicación del Pozo.
FACHADA: Cerca con alambre y Apoyo de Madera. Tejas de zinc con Pilar en madera.	OTRO: Cuál?

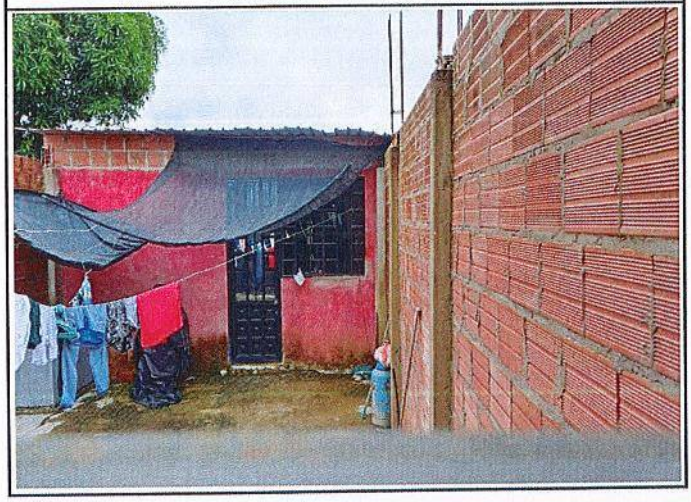
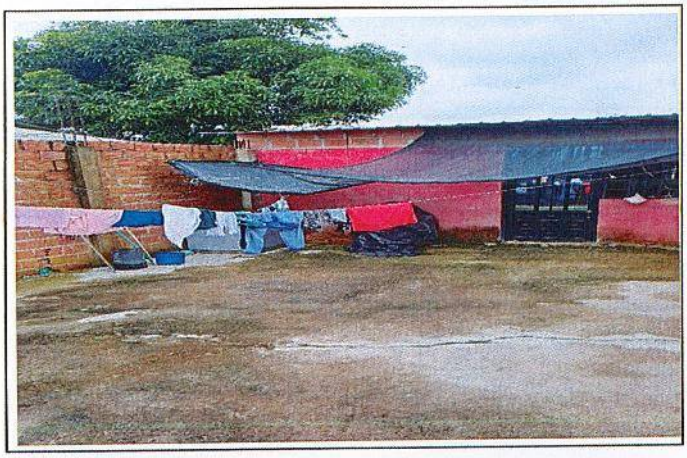
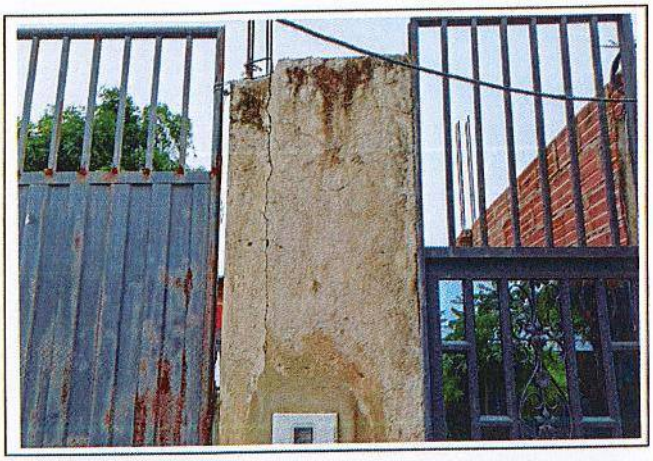
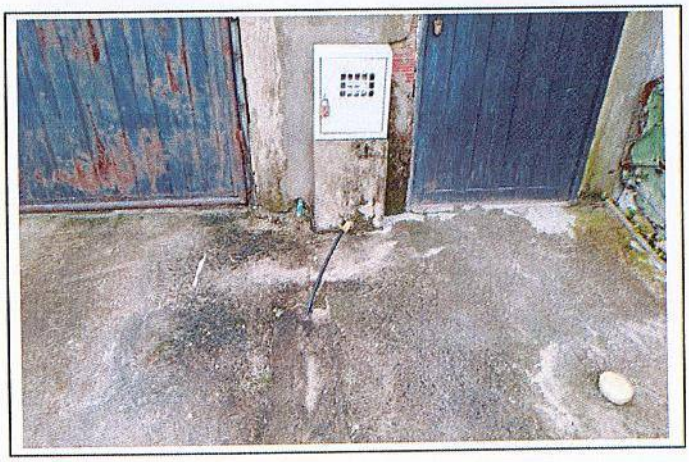
ESTRUCTURA: Columnas y vigas de cimentación	GRIETAS Y FISURAS: Muros, internos, Muro Fachada, Piso y Anden.
MUROS: Muros internos, Bloques no se evidencia si tienen Pañete y Pintura.	HUMEDADES: Muros internos, Fachada y Anden.
CUBIERTA: Se evidencia que la teja es mastermil, no se evidencia el soporte	HUNDIMIENTO PISO: No se evidencia.
PISOS: Se alcanza a evidenciar que Pisos interiores son en cemento rustico	DESPLAZAMIENTOS: No se evidencia.
ANDEN: Cemento Rustico.	POZO SEPTICO Y UBICACIÓN: Un pozo, en el anden.
FACHADA: Bloques con Pañete Portón Metalico y Puerta Metalica con vidrio	OTRO: Cuál?

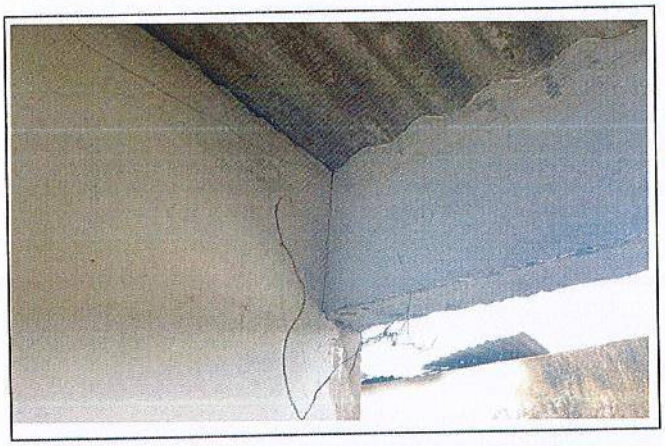
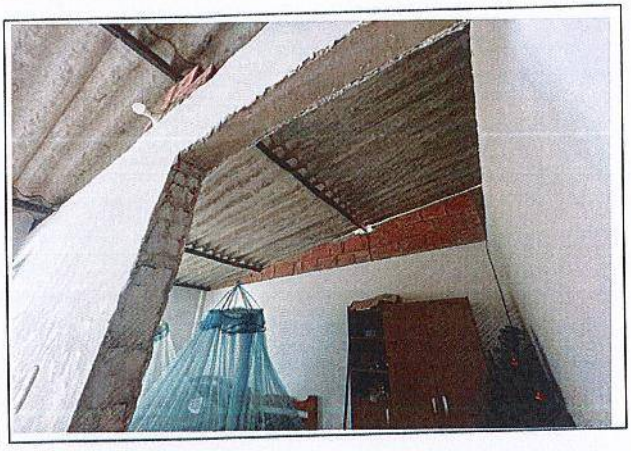
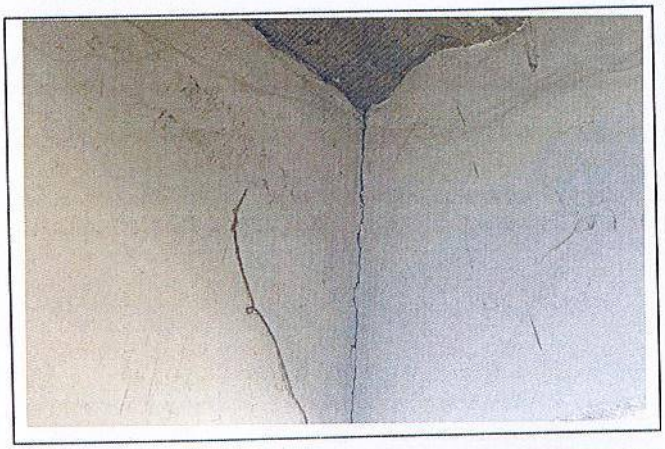
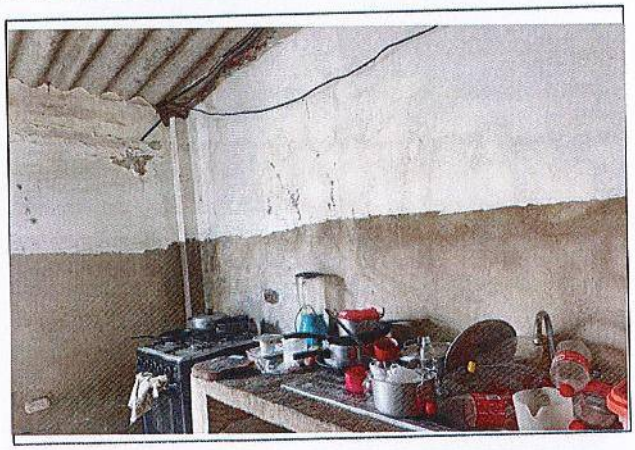
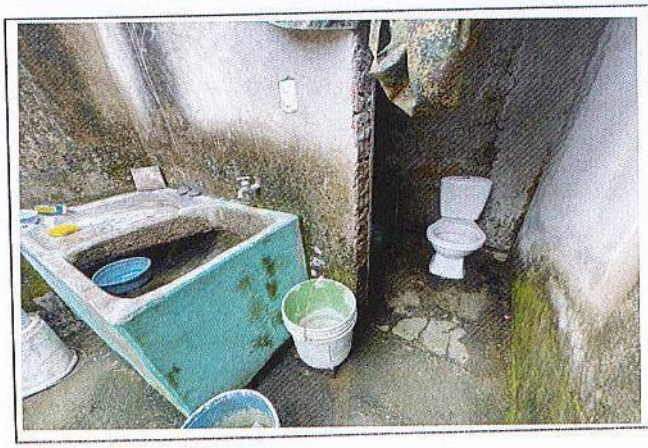
GRIETAS Y FISURAS: En la superficie del piso y anden

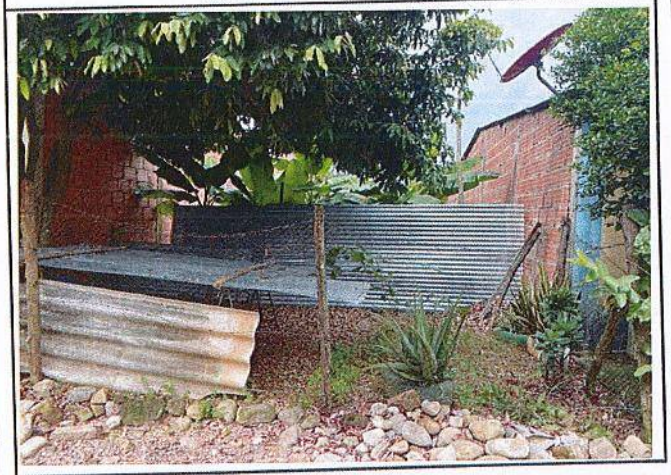
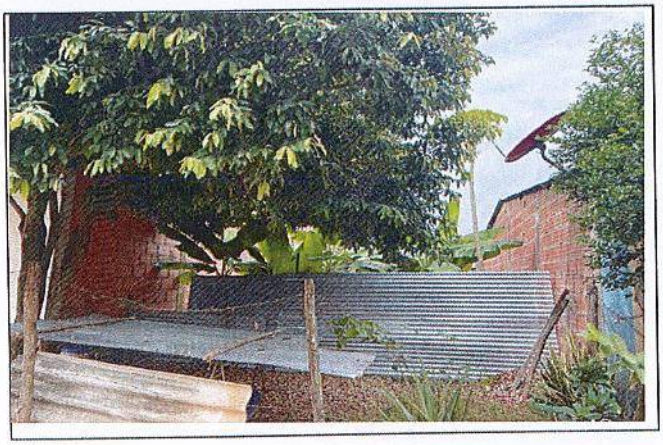
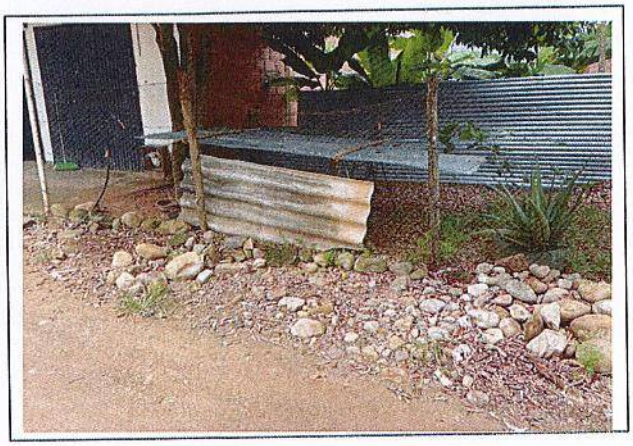
ESTRUCTURA:	No se evidencia.	GRIETAS Y FISURAS:	No aplica
MUROS:	No se evidencia.	HUMEDADES:	No aplica
CUBIERTA:	No se evidencia.	HUNDIMIENTO PISO:	No se evidencia
PISOS:	No se evidencia	DESPLAZAMIENTOS:	No se evidencia.
ANDEN:	terreno natural	POZO SEPTICO Y UBICACIÓN:	No se evidencia.
FACHADA:	Teja de zinc con columnas en Madera, Cerramiento postes de madera con alambre en mal estado	OTRO: Cuál?

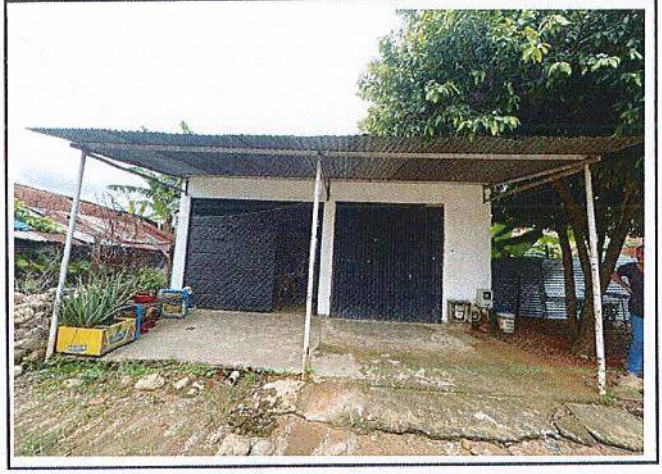
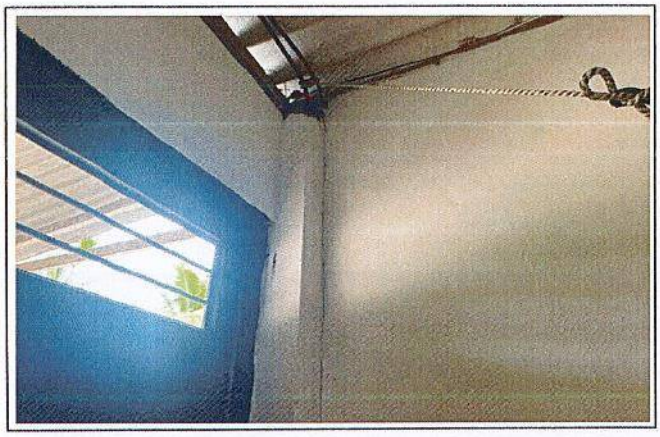
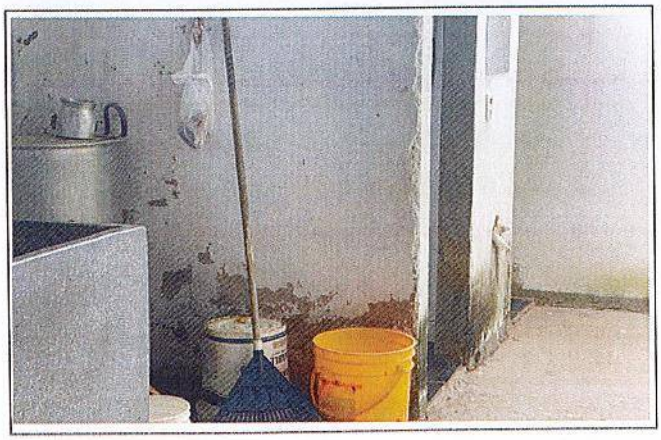
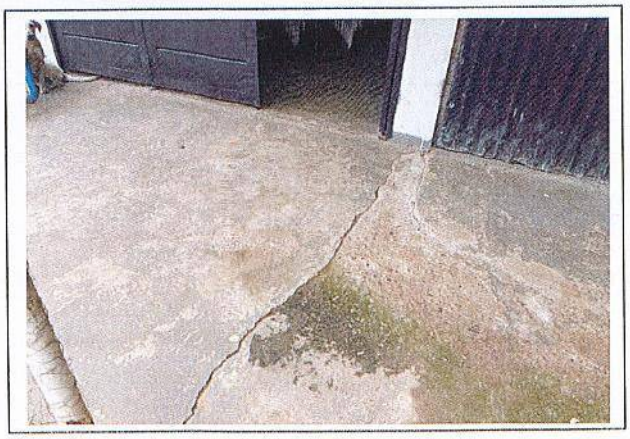
GRIETAS Y FISURAS: En el muro de la sala y alcoba. En la superficie del piso.

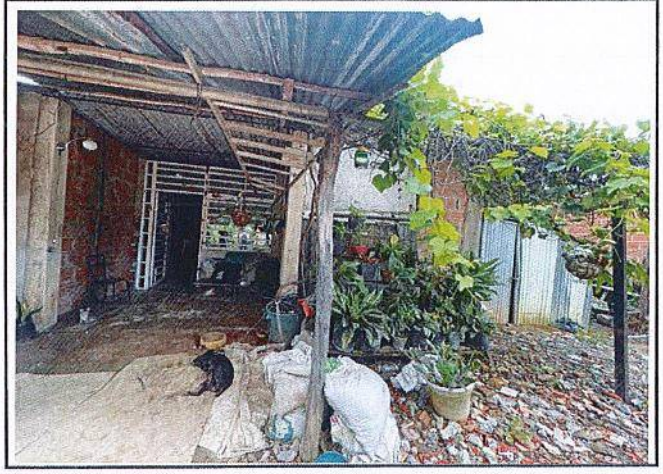
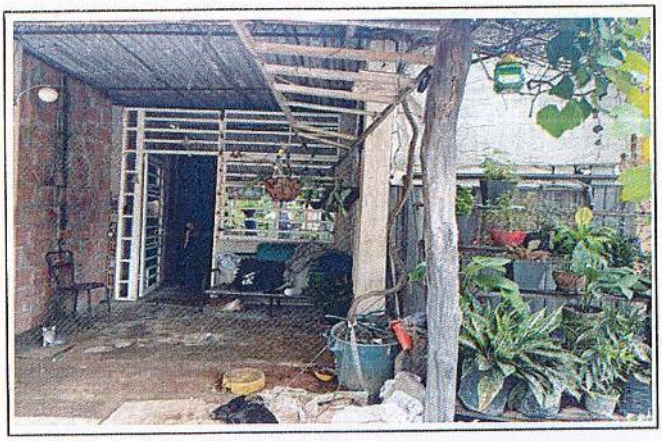
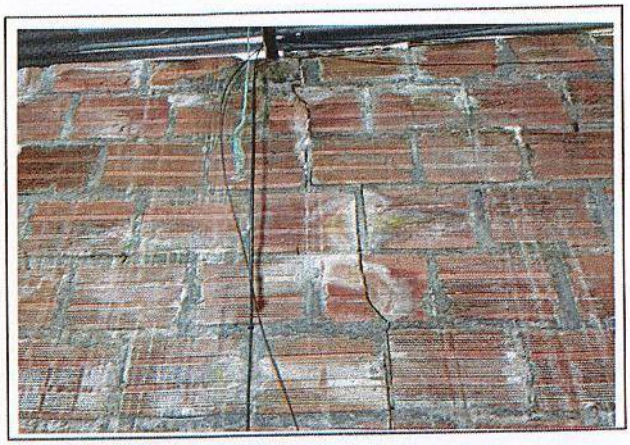
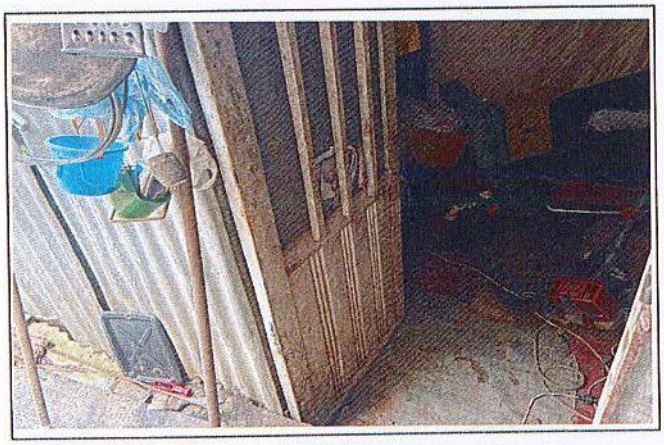
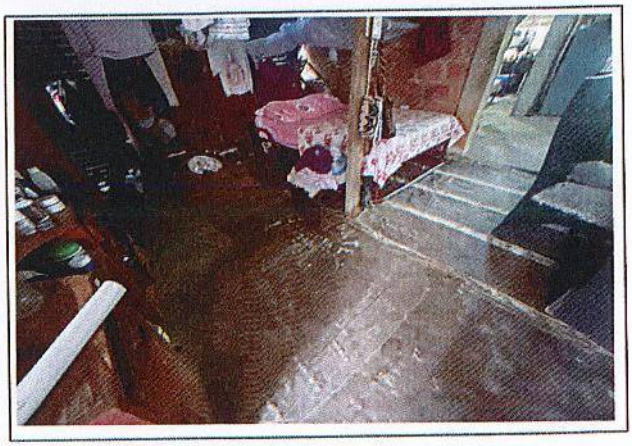
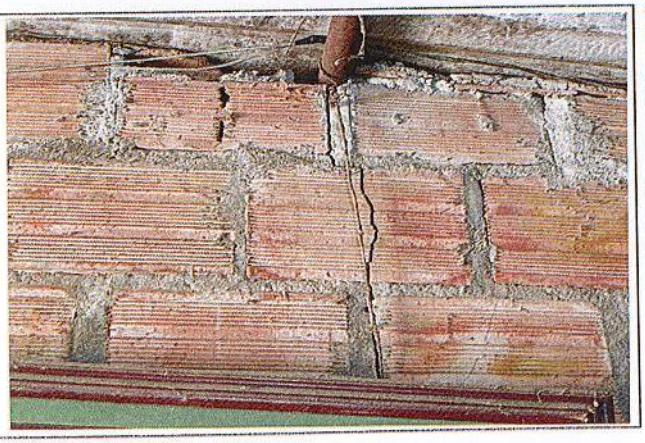
ESTRUCTURA: Cuenta con viga de cimentacion a columnas en concreto reforzado	GRIETAS Y FISURAS: En la superficie del piso y el muro de la alcoba y sala.
MUROS: En bloque en capa de pañete	HUMEDADES: En el anden.
CUBIERTA: Teja de zinc soportada en perfileria metalica.	HUNDIMIENTO PISO: No se evidencia.
PISOS: Concreto rustico a la vista y terreno natural	DESPLAZAMIENTOS: No se evidencian.
ANDEN: Concreto rustico, a la vista y terreno natural	POZO SEPTICO Y UBICACIÓN: En el anden del predio.
FACHADA: Muro en bloque con porton metalico con vidrios	OTRO: Cuál?

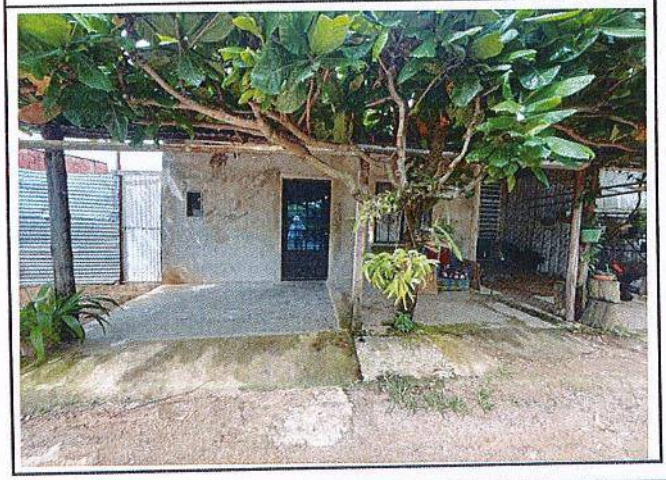
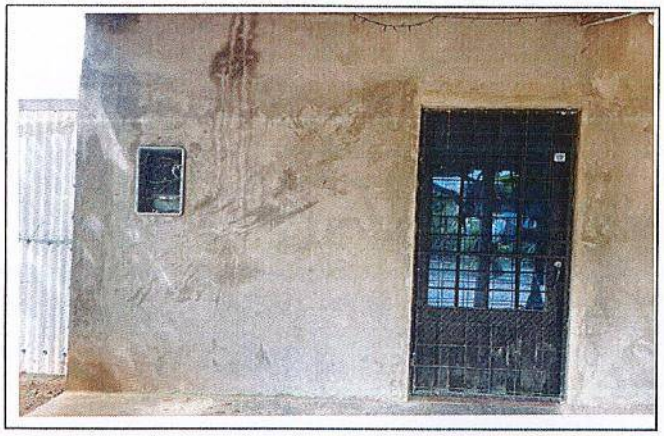
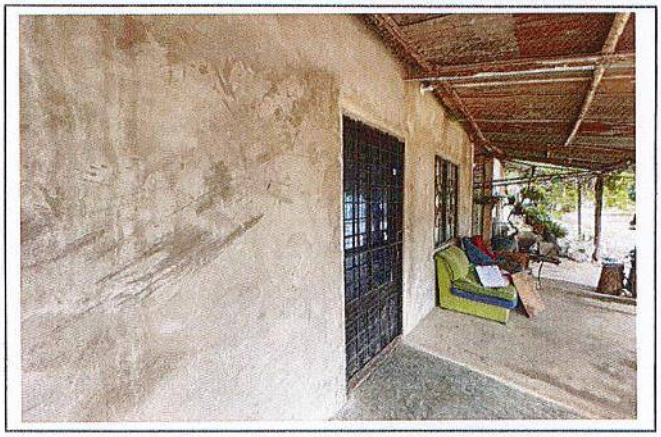
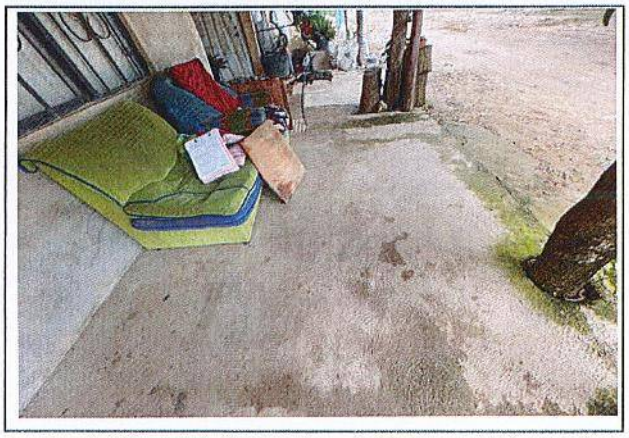
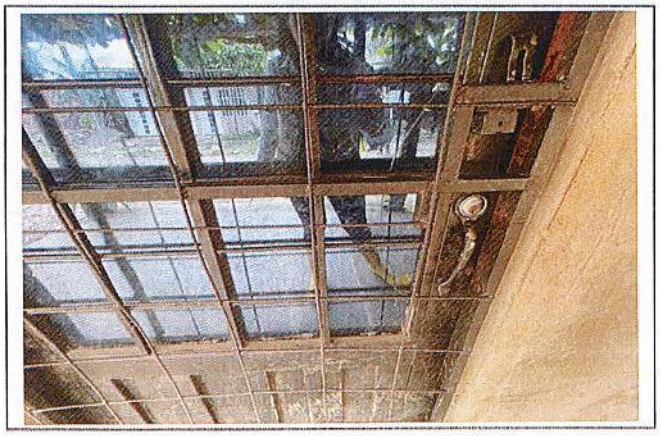
GRIETAS Y FISURAS: En el ander del Predio.

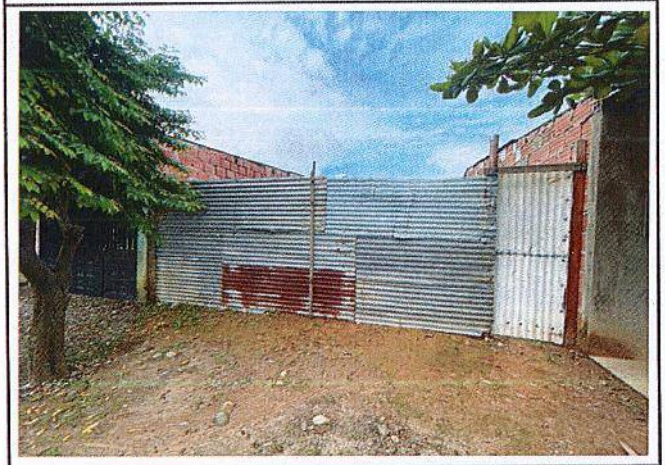
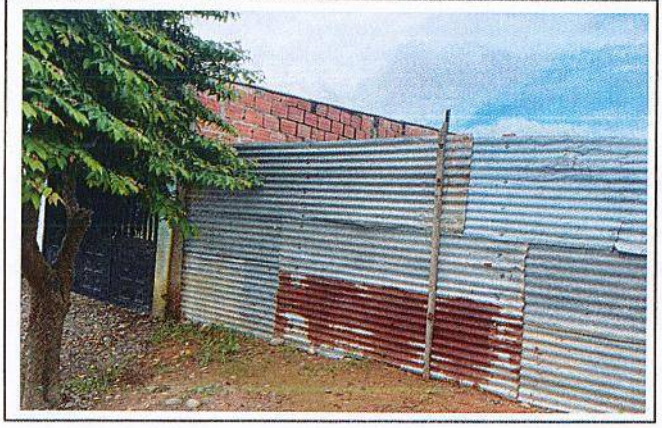
ESTRUCTURA: No cuenta con estructura.	GRIETAS Y FISURAS: No cuenta
MUROS: No se evidencia.	HUMEDADES: No se evidencia.
CUBIERTA: No cuenta con cobertu	HUNDIMIENTO PISO: No se evidencia.
PISOS: No se evidencia.	DESPLAZAMIENTOS: No se evidencia.
ANDEN: terreno natural	POZO SEPTICO Y UBICACIÓN: No se evidencia.
FACHADA: Teja de zinc con columnas en madera.	OTRO: Cuál?

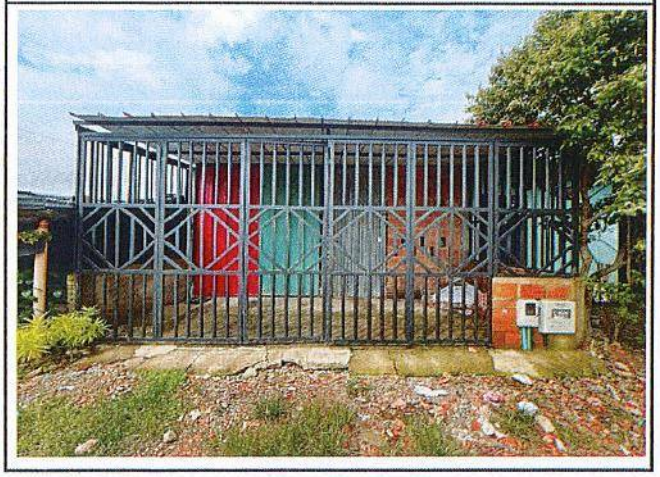
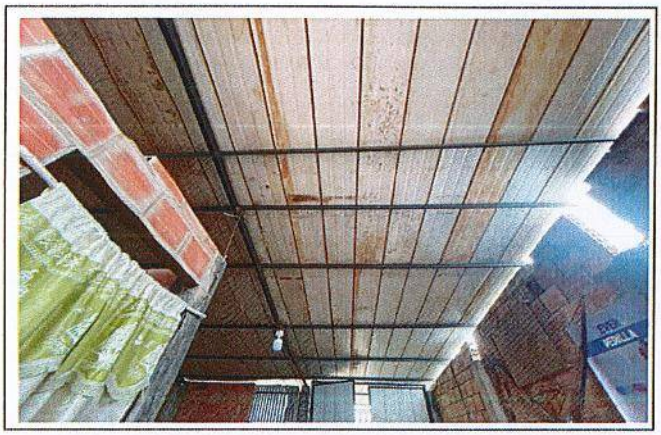
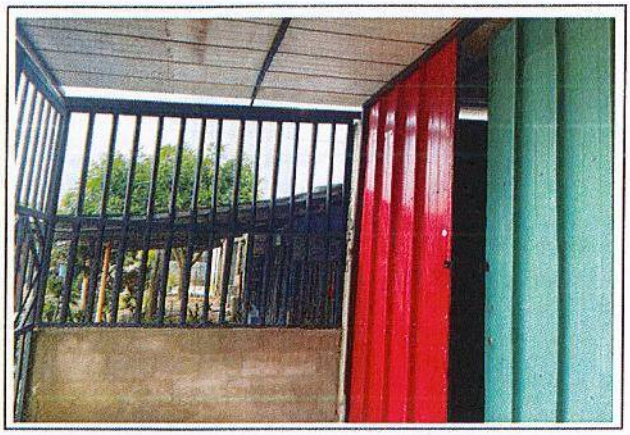
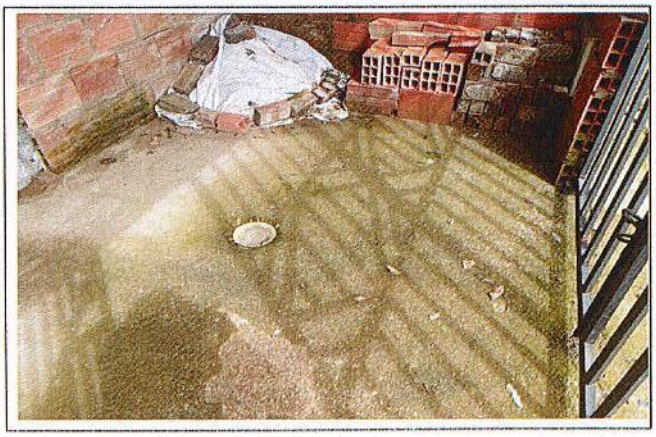
ESTRUCTURA: Cuenta con viga de cimentación y columnas en concreto reforzado	GRIETAS Y FISURAS: En la superficie del piso y anden.
MUROS: En bloque sin capa de pañete	HUMEDADES: En el anden del predio y patio.
CUBIERTA: Teja Mastermil soportada en Perfilería Metalica.	HUNDIMIENTO PISO: No se evidencian
PISOS: Placa de concreto rustico a la Vista	DESPLAZAMIENTOS: No se evidencian
ANDEN: Concreto rustico a la vista	POZO SEPTICO Y UBICACIÓN: Manifiesta no saber ubicacion.
FACHADA: Cuenta con reja metalica sin vidrios	OTRO: Cuál?

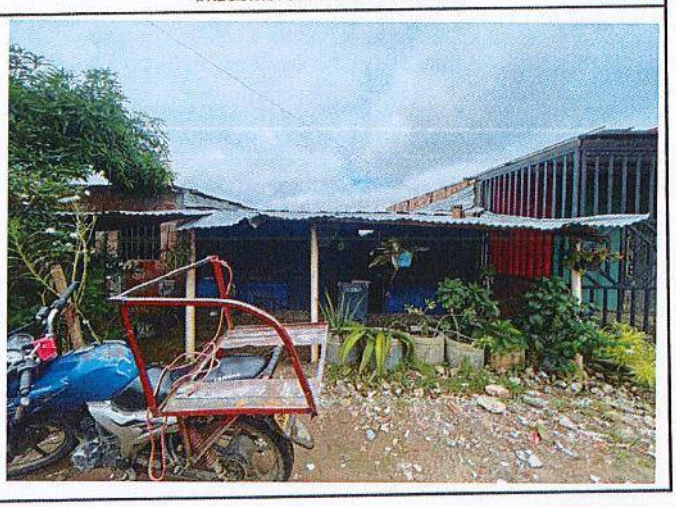
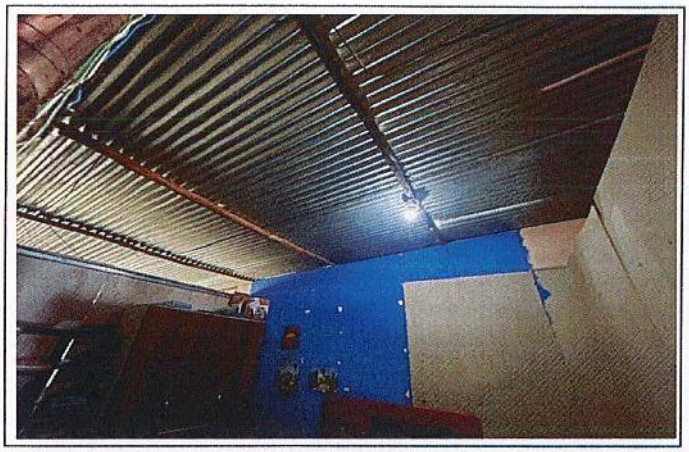
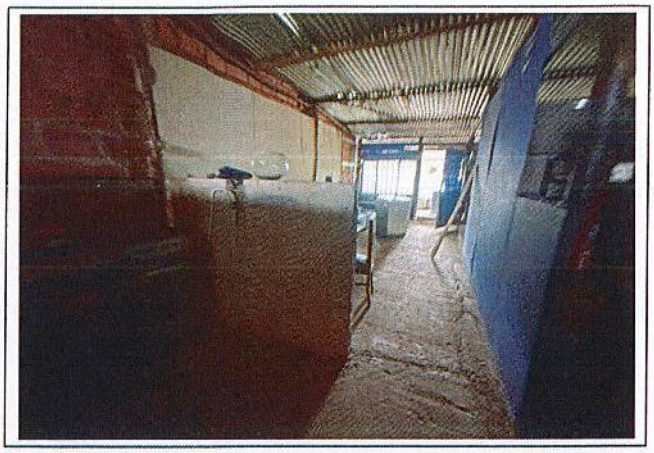
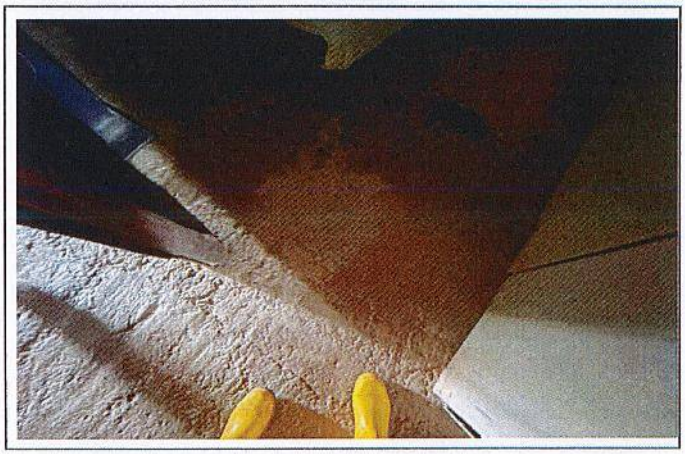
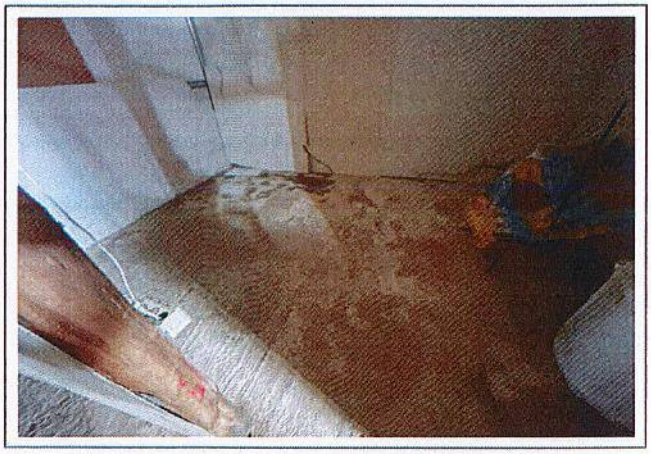
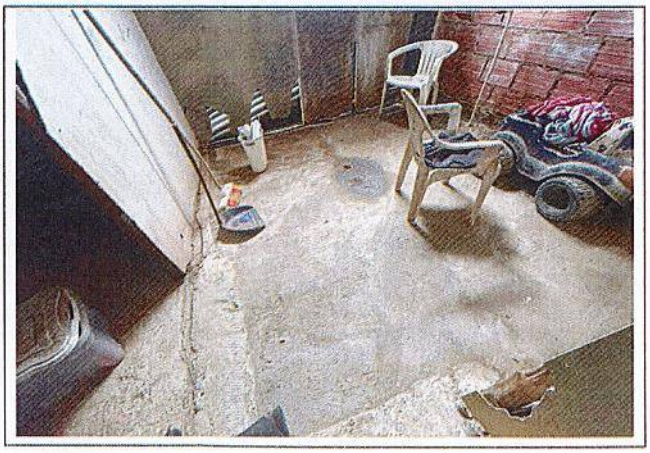
ESTRUCTURA: No cuenta con estructura.	GRIETAS Y FISURAS: En la superficie del piso.
MUROS: Superboard con columnas en madera.	HUMEDADES: En el anden del Predio.
CUBIERTA: Teja de zinc soportada en Perfileria de madera.	HUNDIMIENTO PISO: No se evidencia.
PISOS: Placa facial de concreto rustico.	DESPLAZAMIENTOS: No se evidencian
ANDEN: Concreto rustico a la vista.	POZO SEPTICO Y UBICACIÓN: En el anden del predio.
FACHADA: Muro en superboard con carpinteria Metalica con vidrios en maleotado.	OTRO: Cuál?

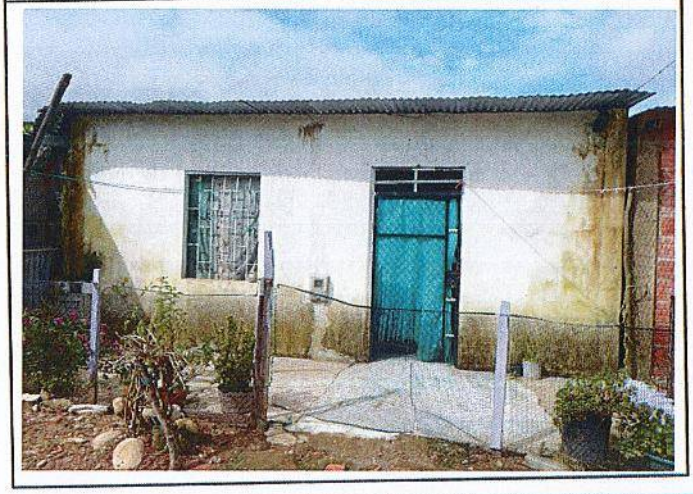
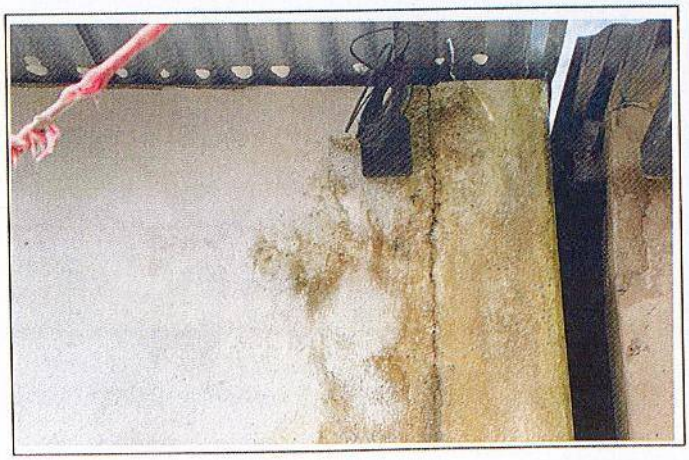
ESTRUCTURA: No se evidenca.	GRIETAS Y FISURAS: En el Muro de la fachada y anden
MUROS: No se evidenca	HUMEDADES: en el Muro de la fachada
CUBIERTA: Teja de zinc	HUNDIMIENTO PISO: No se evidencia
PISOS: No se evidencia.	DESPLAZAMIENTOS: No se evidencia.
ANDEN: Concreto rustico remaltado.	POZO SEPTICO Y UBICACIÓN:
FACHADA: Muro en capa de ponete con carpinteria metalica sin vidrios	OTRO: Cuál?

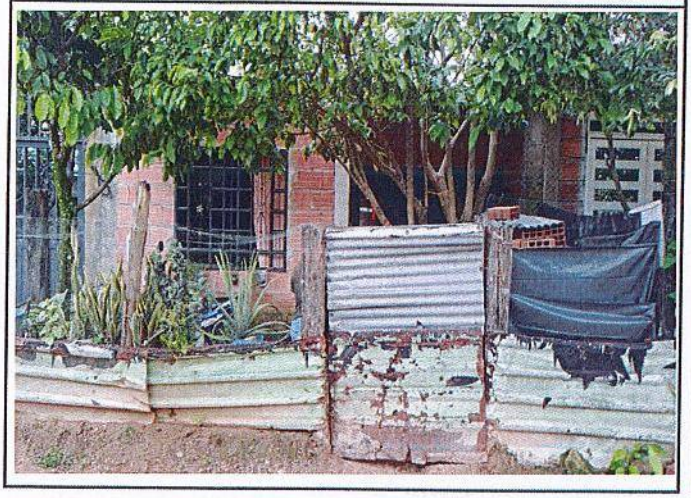
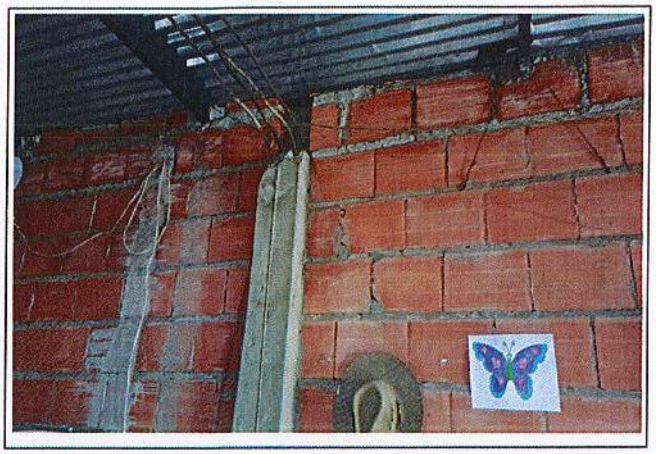
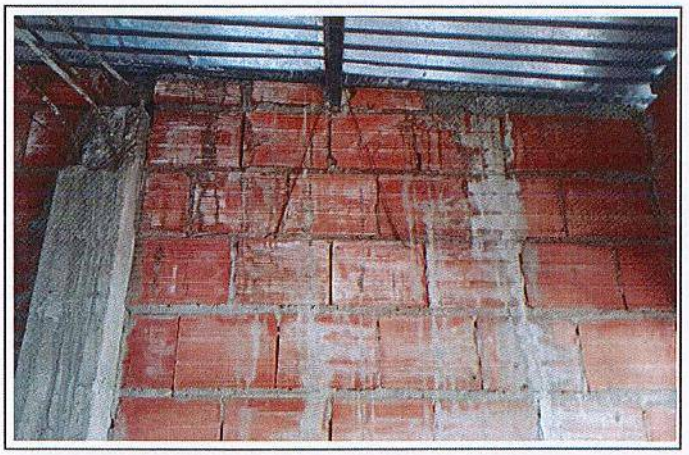
ESTRUCTURA: Columnas y vigas de Cimentación	GRIETAS Y FISURAS: Piso, Anden Muros.
MUROS: Bloques. sin Pañete y Sin Pintura.	HUMEDADES: Muro Fachada y (Muro de la sala)
CUBIERTA: Tejas de zinc con soporte Metalico	HUNDIMIENTO PISO: No se evidencian.
PISOS: Cemento Rustico y Mineral.	DESPLAZAMIENTOS: No se evidencian.
ANDEN: Cemento Rustico y Terreno Natural.	POZO SEPTICO Y UBICACIÓN: Un pozo, ubicado en el anden de la casa
FACHADA: Bloques sin Pañete y Pintura. Carpintería Metalica sin vidrios. Cerca en zinc con apoyo en madera	OTRO: Cuál?

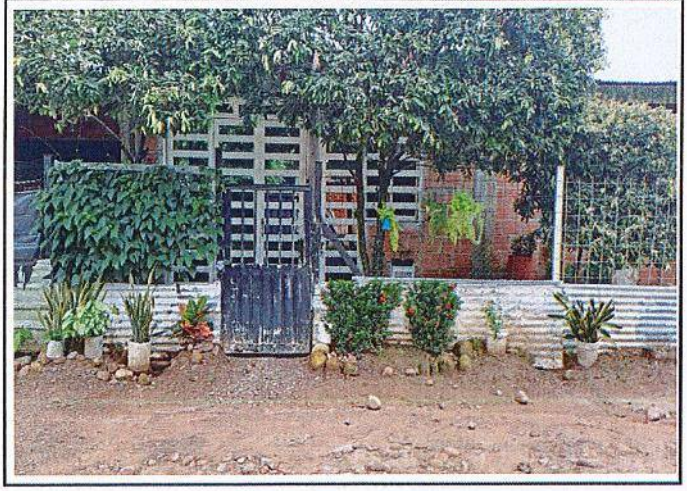
1. REGISTRO FOTOGRÁFICO DE FACHADA

ESTRUCTURA: Columnas, vigas de Cimentación y Aereas.	GRIETAS Y FISURAS: Anden, Muros de Fachada e internos, Piso interno.
MUROS: Se evidencia que los muros (Bloques) internos estan sin Pañete y Pintura.	HUMEDADES: Muro Fachada y Anden.
CUBIERTA: La Cubierta es metaldeck. sin ningun soporte.	HUNDIMIENTO PISO: Anden.
PISOS: Se evidencia que el piso interno es en cemento rústico.	DESPLAZAMIENTOS: No se evidencia.
ANDEN: Cemento Rustico y Terreno Natural.	POZO SEPTICO Y UBICACIÓN: El pozo esta ubicado en el anden.
FACHADA: Bloques, sin Pañete y Pintura Con Carpintería Metalica con vidrios. Cerca en Malla y apoyo metalico.	OTRO: Cuál?

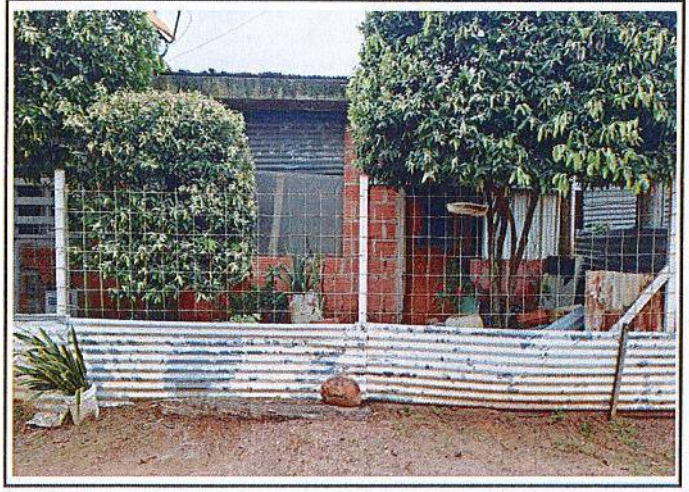
1. REGISTRO FOTOGRÁFICO DE FACHADA

ESTRUCTURA: Columnas y vigas de Cimentación Vigas aereas.	GRIETAS Y FISURAS: Muro Fachada, piso y anden.
MUROS: Bloques no se evidencia si cuentan con Pañete, Pintura	HUMEDADES: Muro Fachada
CUBIERTA: Placa Fácil.	HUNDIMIENTO PISO: Anden.
PISOS: Piso interno de la casa en cemento rustico.	DESPLAZAMIENTOS: No se evidencia.
ANDEN: Cemento Rustico	POZO SEPTICO Y UBICACIÓN: Un pozo, ubicado en el anden.
FACHADA: Bloques sin Pañete y Pintura, Puerta en madera. Cerca en malla electrosoldada con apoyo metalico.	OTRO: Cuál?

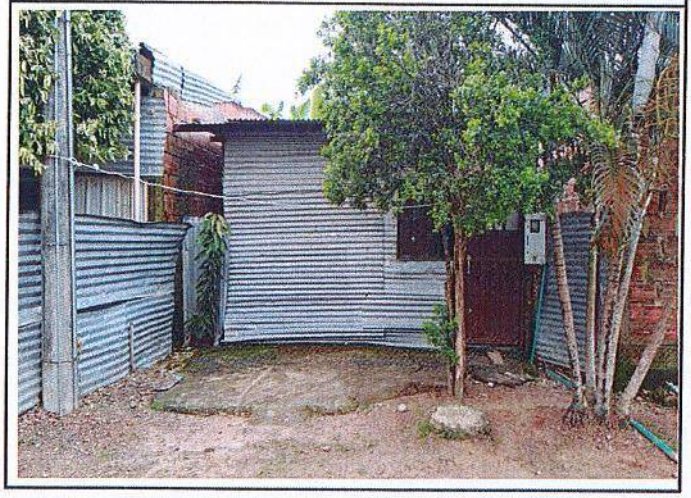
1. REGISTRO FOTOGRÁFICO DE FACHADA

ESTRUCTURA:	Columnas en madera se evidencian.	GRIETAS Y FISURAS:	Piso interno y Anden.
MUROS:	Muros divisores de la casa en zinc.	HUMEDADES:	Anden de la casa.
CUBIERTA:	Tejas de zinc. con soporte Metalico.	HUNDIMIENTO PISO:	Se evidencia hundimiento en el anden.
PISOS:	Se evidencia que el piso interno de la casa es en cemento rustico.	DESPLAZAMIENTOS:	No se evidencia.
ANDEN:	Cemento Rustico.	POZO SEPTICO Y UBICACIÓN:	El pozo, esta ubicado en el anden.
FACHADA:	Tejas de zinc con apoyo en madera y Carpinteria metalica sin vidrios	OTRO: Cuál?
