FORMATO ACTA DE TERMINACIÓN DEL CONTRATO DE OBRA			
CÓDIGO FO-EO-32	**PROCESO** Construcción de Proyectos	**VERSIÓN** 2.0	ALCALDÍA MAYOR DE BOGOTÁ D.C. Instituto Desarrollo Urbano

ESTUDIOS DISEÑOS Y CONSTRUCCION, DE ACERAS Y CICLORUTAS DEL COSTADO ORIENTAL DE LA AUTOPISTA NORTE ENTRE LA CALLE 80 Y LA CALLE 128B Y OBRAS COMPLEMENTARIAS, EN BOGOTA D.C.

REGISTRO FOTOGRAFICO
PENDIENTES DE OBRA AL VENCIMIENTO DEL PLAZO CONTRACTUAL
TRAMOS 1 - 2 - 3

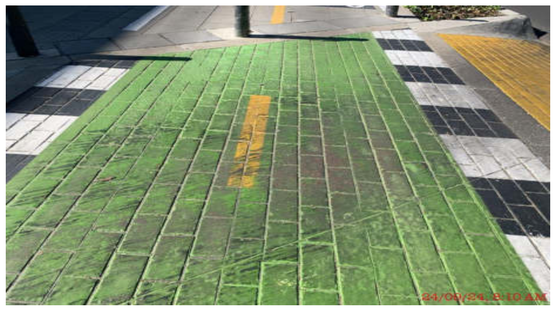
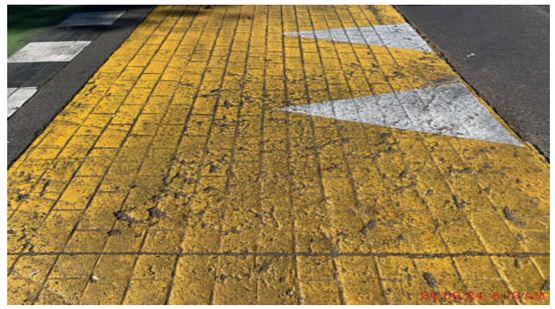
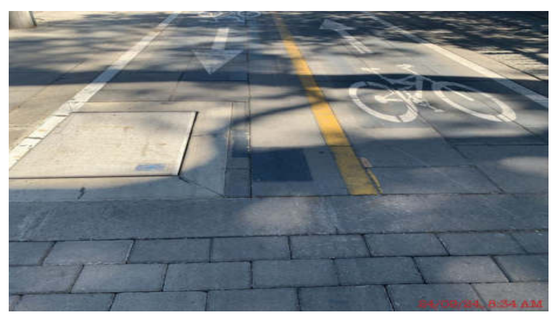
HITO	ACTIVIDAD	REGISTRO FOTOGRAFICO		
	TRAMO 1			
		1 Calle 128B - Remates de asfalto con fisuras y lleno de huecos por toma de Núcleos.	2 Fisuras en concretos de espacio público en esquina nor oriental de calle 128B.	3 Fisuras en concretos de espacio público en esquina nor oriental de calle 128B.
	TRAMO 1			
		4 Tapa de pozo pluvial deteriorada en costado oriental en calle 128B	5 Mal etado del asfalto en reposición por canalización en calle 128B.	6 K0+000 - Sardinel A-10 mal rematado en costado sur oriental de calle 128B - esquina concesionarios.
	TRAMO 1			
		7 K0+000 - Fisura en hombro de rampa.	8 K0+003 - loseta toperol alerta presenta fisura.	9 Del K0+010 al K0+030 - Pendiente sellos de juntas de concreto ocre en cicloruta.
	TRAMO 1			
		10 K0+150 a K0+151 - Pendiente emboquillado de losetas y presencia de fisura.	11 Del K0+180 al K0+193 - Pendiente corregir demarcación en cicloruta por cambio de losetas.	12 K0+195 - En rampa de acceso vehicular la loseta toperol no presenta estampado por desgaste prematuro.

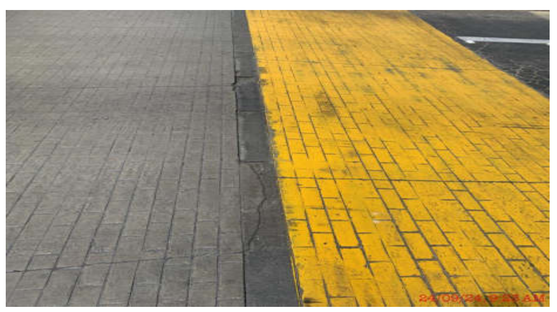
TRAMO 1			
	13 K0+195 - Pintura de cicloruta deteriorada y levantada.	**14** K0+228 - Concreto de rampa occidental de pompeyano presenta desgaste y deterioro considetrado en calle 127D.	**15** En calle 127D cargue de pozo presenta deterioro.
TRAMO 1			
	16 En calle 127D el concreto del pompeyano no presenta texturizado en cruce peatonal.	**17** En calle 127D rampa occidental de pompeyano presenta deterioro y mal remate contra el asfalto.	**18** En K0+266 el concreto de las cintas de ajuste de cajas presenta fisuras.
TRAMO 1			
	19 K0+244 - Pendiente corregir demarcación en cicloruta por cambio de losetas.	**20** K0+550 - Hundimiento de losetas en cicloruta.	**21** K0+332 - Tropezón entre asfalto y cámara de ETB.
TRAMO 1			
	22 Del K0+340 al K0+350 - Tropezón entre bordillo y concreto de cicloruta.	**23** En K0+375 Falta emboquillado en loseta alerta costado occidental, y deterioro de sardinel en borde de vía.	**24** En K0+375 falta emboquillado de adoquín y demarcación de cicloruta.

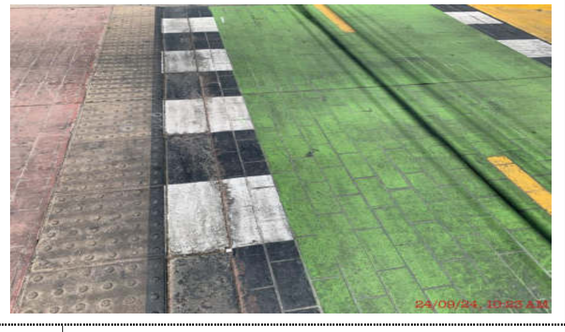
TRAMO 1			
	37 En K0+680 sardinel A-10 presenta tropezón con sumidero en costado nor oriental - límite.		
TRAMO 2			
	38 Bordillo deteriorado en conectante sur occidente de autonorte con calle 127.	39 Pendiente reposición de newjersey en conectante sur occidente de autonorte con autopista en lado sur.	40 K0+722 al K0+752 - tropezón entre asfalto y bordilloen cicloruta.
TRAMO 2			
	41 K0+722 al K0+752 - Pendiente demarcación de cicloruta	42 K0+778 - Adoquín con tropezón contra caja mal rematado.	43 Del K0+800 al K0+880 pendiente retiro de tocones y postes sobrantes.
TRAMO 2			
	44 K0+845 - pompeyano de conectante occidente norte de calle 127 con autonorte señalización horizontal deteriorada.	45 K0+845 - pompeyano de conectante occidente norte de calle 127 con autonorte bordillo agrietado costado occidental.	46 K0+845 - pompeyano de conectante occidente norte de calle 127 con autonorte bordillo agrietado costado riental.

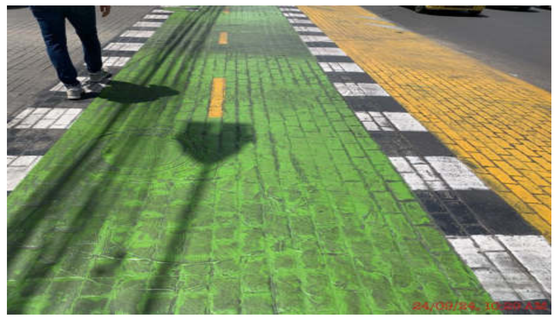
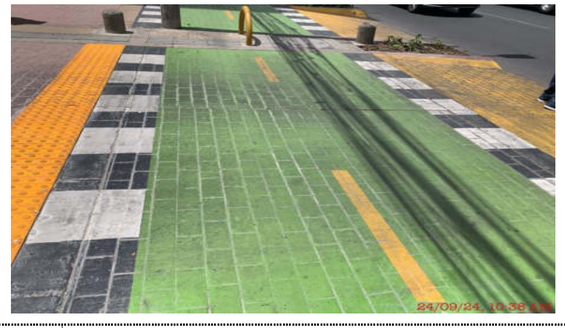
TRAMO 2			
	47 K0+845 - pompeyano de conectante occidente norte de calle 127 con autonorte mal estampado el concreto.	**48** En K0+880 en pompeyano de conectante sur oriente de autonorte con calle 127, señalización horizontal deteriorada.	**49** En K0+880 en pompeyano de conectante sur oriente de autonorte con calle 127, mal emboquillado de bordillos.
TRAMO 2			
	50 En K0+895 las cintas de ajuste de caja está fisurada.	**51** En K0+908 las bancas están desportilladas y agrietadas.	**52** En K0+908 las bancas están desportilladas y agrietadas.
TRAMO 2			
	53 En K0+910 pendiente reposición de baranda en inicio de rampa peatonal de transmilenio.	**54** Del K0+895 al K0+916 adoquín de arcilla presenta desgaste prematuro.	**55** En pompeyano de calle 125, bordillos con fisuras en rampa occidental.
TRAMO 2			
	56 En pompeyano de calle 125 tapa y cargue de pozo presentan deterior.	**57** En pompeyano de calle 125 tseñalización horizontal en general está deteriorada.	**58** En K0+927 el concreto de ajuste de las cajas presentan múltiples fisuras con mal aspecto físico.

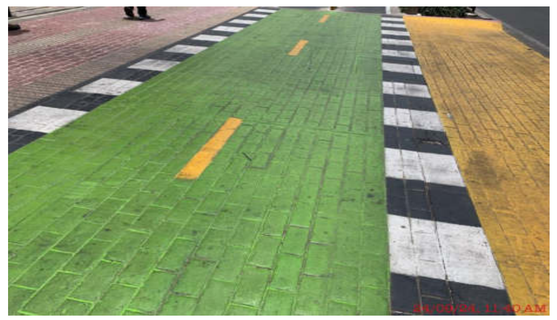
TRAMO 2					
	95 Del K1+469 al K1+480 corregir emboquillado de loseta.	96 En K1+494 bordillo deteriorado en cicloruta.	97 En k1+496 señalización horizontal de rampa en general deteriorada.		
TRAMO 2					
	98 En K1+505 falta señalización en asfalto de cicloruta.	99 Del K1+505 al K1+520 las juntas de las losetas están muy abiertas y les falta emboquillado.	100 En K1+520 en acceso vehicular señalización general presenta deterioro.		
TRAMO 2					
	101 En K1+520 en acceso vehicular bordillos agrietados.	102 En K1+520 en acceso vehicular pendiente reposición por afectación en predio privado.	103 En K1+550 - Pendiente corregir demarcación en cicloruta por cambio de losetas. Emboquillar		
TRAMO 2					
	104 En K1+554 falta remate de bordillo deteriorado.	105 Del K1+554 al K1+560 falta emboquillado de adoquín hacia paramento.	106 En K1+560 - Pendiente reposición de muro por afectación por obra.

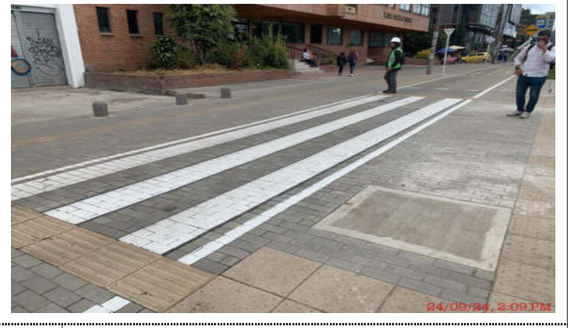
TRAMO 2			
	131 cargue de pozos deteriorados.lpresenta bordillos agrietados.	132 Enespacio público del costado sur de la calle 114 pendiente terminar de corregir acabados por afectación de la obra.	
TRAMO 3			
	133 En K1+865 pendiente completar la señalización horizontal en caja.	134 En K1+885 rampa de acceso vehicular presenta deterioro general la señalización horizontal.	135 En K1+885 rampa de acceso vehicular presentan deterioro los bordillos.l.
TRAMO 3			
	136 Del K1+902 al K1+912 - Pendiente corregir demarcación en cicloruta por cambio de losetas. Emboquillar	137 En K1+908 3 bancas desportilladas y fisuradas.	138 K1+918 pendiente rematar franja de ajuste de cajas - fisuras.
TRAMO 3			
	139 Pompeyano de calle 109 presenta deterioro general su señalización horizontal.	140 Pompeyano de calle 109 presenta deterioro general sus bordillos incluyendo grietas.	141 Del K1+940 al K1+950 - Pendiente corregir demarcación en cicloruta por cambio de losetas. Emboquillar

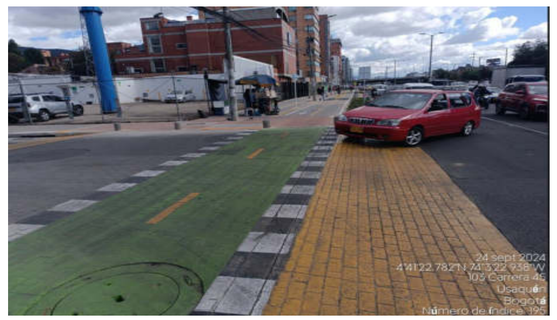
TRAMO 3			
	166 Pompeyano de calle 105 presenta deterioro general su señalización horizontal.	**167** K2+326. - Pendiente corregir demarcación en cicloruta por cambio de losetas. Emboquillar	**168** En K2+360 pendiente emboquillado de bordillo deterirado.
TRAMO 3			
	169 En K2+364 rampa de acceso vehicular presenta deterioro general su señalización.	**170** Del K2+383 al K2+393 pendiente emboquillado de losetas.	**171** Del K2+383 deterioro de señalización en rampa de acceso vehicular
TRAMO 3			
	172 Del K2+397 al K2+405 asfalto está abierto y deteriorado en cicloruta.	**173** K2+420 al K2+425 pendiente emate de asfalto contra sardinel A-10 en borde de vía.	**174** K2+420 al K2+428 pendiente emboquillado de loseta.
TRAMO 3			
	175 Rampas de acceso vehicular a estació Petrobras presentna deterioro general su señalización.	**176** K2+438 al K2+446 presencia en loseta de tropezones, hundimientos, juntas abiertas y falta de emboquillado.	**177** Del K2+455 al K2+460 se debe reprocesar concreto mal estampado.

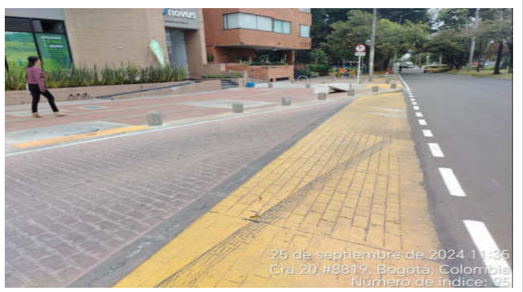
TRAMO 4		61	K3+685 concreto de ajuste de pozo presenta fisuras múltiples.		62	K3+685 al K3+720 losetas con hundimientos, tropezones y falta de emboquillado.		63	K3+722 adoquín sin emboquillar.
TRAMO 4		64	K3+730 al K3+735 adoquín sin emboquillar		65	Pompeyano de calle 92 presenta deterioro general la señalización horizontal.		66	K3+740 adoquín sin emboquillar en zona de cicloruta
TRAMO 4		67	K3+740 loseta alerta sin emboquillar		68	Concreto deteriorado en box coulvert bajo ciclopuente del K3+760 al K3+765.			
TRAMO 5		69	K3+930 al K3+953 adoquín sin emboquillar y falta cinta de ajuste.		70	K3+930 al K3+953 adoquín sin emboquillar y falta concreto de ajuste.		71	K3+930 al K3+953 adoquín sin emboquillar y falta cinta de ajuste.
