ANTECEDENTES Y DIAGNOSTICO DEL SISTEMA EXISTENTE

ID:	PLI 001	MUNICIPIO:	PAUNA	FECHA:	21/10/2024

DEPARTAMENTO DE BOYACÁ **MUNICIPIO DE PAUNA**	**ESTUDIOS Y DISEÑOS PARA LA CONSTRUCCION DE SISTEMAS DE ALCANTARILLADO SANITARIO Y PLUVIAL EN EL BARRIO CENTRO Y EL BARRIO EL TOPO DEL MUNICIPIO DE PAUNA.**	CONSULTORÍA SANITARIA Y AMBIENTAL CONSTRUCCIÓN DE OBRAS CIVILES

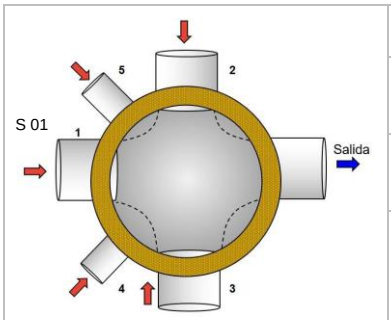
1.0 DESCRIPCIÓN DEL POZO		2.0 LOCALIZACIÓN
POZO N.°	**PLI 001**	
DIRECCIÓN O SECTOR:	Carrera 2 4-40	
ESTADO GENERAL	Aceptable	
TIPO DE POZO	Cónico	
USO DEL POZO	Pluvial	
EDAD DE POZO (AÑOS)	Mas de 15 años	
TIPO DE PAVIMENTO	Articulado	
MATERIAL TAPA	Aro en HF cuerpo en concreto	
ESTADO TAPA	Buen estado	
N.° ORIFICIOS	3	
MATERIAL MUROS POZO	Mamposteria	**COORDENADAS:** 5°39'17.7"N 73°58'39.4"W
¿PAÑETE MUROS POZO?	Si	**CONTROL Y MANTENIMIENTO (Fecha, situación, acción):** No
ESTADO MURO	Regular, Desgastado	**DIAGNOSTICO:** Aceptable
PROFUNDIDAD POZO	1.07	**REALIZÓ:** FABIAN SUAREZ
DIÁMETRO POZO (m) O DIMENSIONES CAJA (Ancho Largo) (m)	1.2	**OBSERVACIONES:** El pañete está desgastado Presenta gran cantidad de sedimentos provenientes de la ausencia de su tubería de entrada.
CAÑUELA	Si	
N.° ESCALINATAS (Un)	0	
ESTADO ESCALINATAS	No tiene	**OBSERVACIONES TUBERÍAS ENTRADA Y SALIDA:** Las tuberías de entrada se encuentran en buen estado

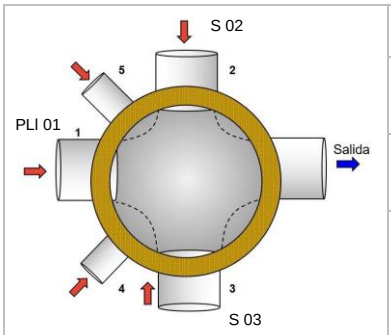
ID:	PLI 002	MUNICIPIO:	PAUNA	FECHA:	21/10/2024

1.0 DESCRIPCIÓN DEL POZO		2.0 LOCALIZACIÓN
POZO N.°	**PLI 002**	
DIRECCIÓN O SECTOR:	Carrera 2 con calle 4	
ESTADO GENERAL	Buen estado	
TIPO DE POZO	Cónico	
USO DEL POZO	Pluvial	
EDAD DE POZO (AÑOS)	Mas de 15 años	
TIPO DE PAVIMENTO	Articulado	
MATERIAL TAPA	Aro en HF cuerpo en concreto	
ESTADO TAPA	Buen estado	
N.° ORIFICIOS	2	
MATERIAL MUROS POZO	Mamposteria	**COORDENADAS:** 5°39'18.5"N 73°58'38.3"W
¿PAÑETE MUROS POZO?	Si	**CONTROL Y MANTENIMIENTO (Fecha, situación, acción):** No
ESTADO MURO	Buen estado	**DIAGNOSTICO:** Bueno
PROFUNDIDAD POZO	1.07	**REALIZÓ:** FABIAN SUAREZ
DIÁMETRO POZO (m) O DIMENSIONES CAJA (Ancho Largo) (m)	1.2	**OBSERVACIONES:**
CAÑUELA		
N.° ESCALINATAS (Un)		
ESTADO ESCALINATAS		**OBSERVACIONES TUBERÍAS ENTRADA Y SALIDA:** Las tuberías se encuentran en buen estado
¿EXISTE CÁMARA DE CAÍDA? (en que entrada): DIÁMETRO (pulgadas):	No	
ESTADO CAMARA DE CAIDA:	No aplica (no cuenta con cámara de caída)	**ARCHIVO:** Reporte Pozo Número: PLI 002PAUNA.pdf

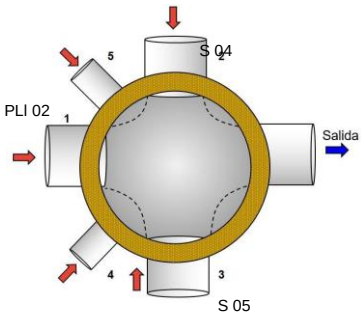
ID:	PLI 003	MUNICIPIO:	PAUNA	FECHA:	21/10/2024

1.0 DESCRIPCIÓN DEL POZO		2.0 LOCALIZACIÓN
POZO N.°	**PLI 003**	
DIRECCIÓN O SECTOR:	Calle 5 con carrera 2	
ESTADO GENERAL	Buen estado	
TIPO DE POZO	Cónico	
USO DEL POZO	Pluvial	
EDAD DE POZO (AÑOS)	Mas de 15 años	
TIPO DE PAVIMENTO	Articulado	
MATERIAL TAPA	Aro en HF cuerpo en concreto	
ESTADO TAPA	Regular, Rota	
N.° ORIFICIOS	4	
MATERIAL MUROS POZO	Mamposteria	**COORDENADAS:** 5°39'19.2"N 73°58'37.3"W
¿PAÑETE MUROS POZO?	Si	**CONTROL Y MANTENIMIENTO (Fecha, situación, acción):** No
ESTADO MURO	Buen estado	**DIAGNOSTICO:** Aceptable
PROFUNDIDAD POZO	.84	**REALIZÓ:** FABIAN SUAREZ
DIÁMETRO POZO (m) **O DIMENSIONES CAJA (Ancho Largo) (m)**	1.2	**OBSERVACIONES:** Tiene sedimentos, requiere mantenimiento
CAÑUELA	Si	
N.° ESCALINATAS (Un)		
ESTADO ESCALINATAS		**OBSERVACIONES TUBERÍAS ENTRADA Y SALIDA:** Las tuberías de entrada se encuentran en buen estado
¿EXISTE CÁMARA DE CAÍDA? (en que entrada): **DIÁMETRO (pulgadas):**	No

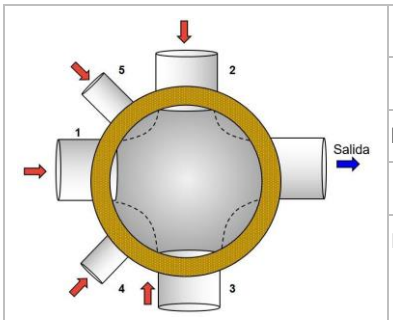
ID:	PLI 004	MUNICIPIO:	PAUNA	FECHA:	21/10/2024

1.0 DESCRIPCIÓN DEL POZO		2.0 LOCALIZACIÓN
POZO N.°	**PLI 004**	
DIRECCIÓN O SECTOR:	Calle 6 1-80	
ESTADO GENERAL	Buen estado	
TIPO DE POZO	Cilíndrico	
USO DEL POZO	Pluvial	
EDAD DE POZO (AÑOS)	Mas de 15 años	
TIPO DE PAVIMENTO	Rigido	
MATERIAL TAPA	Aro en HF cuerpo en concreto	
ESTADO TAPA	Buen estado	
N.° ORIFICIOS	6	
MATERIAL MUROS POZO	Mamposteria	**COORDENADAS:** 5°39'20.1"N 73°58'36.8"W
¿PAÑETE MUROS POZO?	Si	**CONTROL Y MANTENIMIENTO (Fecha, situación, acción):** No
ESTADO MURO	Buen estado	**DIAGNOSTICO:** Bueno
PROFUNDIDAD POZO	1.52	**REALIZÓ:** FABIAN SUAREZ
DIÁMETRO POZO (m) O DIMENSIONES CAJA (Ancho Largo) (m)	1.2	**OBSERVACIONES:** No se identifica tubería de entrada
CAÑUELA	Si	
N.° ESCALINATAS (Un)	2	
ESTADO ESCALINATAS	2	**OBSERVACIONES TUBERÍAS ENTRADA Y SALIDA:**
¿EXISTE CÁMARA DE CAÍDA? (en que entrada): DIÁMETRO (pulgadas):	No	
ESTADO CAMARA DE CAIDA:	No aplica (no cuenta con cámara de caída)	**ARCHIVO:** Reporte Pozo Número: PLI 004PAUNA.pdf

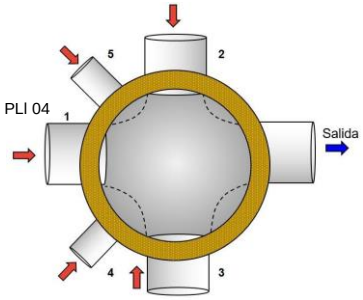
ID:	PLI 005	MUNICIPIO:	PAUNA	FECHA:	21/10/2024

1.0 DESCRIPCIÓN DEL POZO		2.0 LOCALIZACIÓN
POZO N.°	**PLI 005**	
DIRECCIÓN O SECTOR:	Calle 6 2-65	
ESTADO GENERAL	Buen estado	
TIPO DE POZO	Cilíndrico, Hay alguna conexión domiciliaria, hay presencia de sedimentos de origen sanitario, además, hay presencia de una conexión domiciliaria a pozo sanitario	
USO DEL POZO	Pluvial	
EDAD DE POZO (AÑOS)	Mas de 15 años	
TIPO DE PAVIMENTO	Rigido	
MATERIAL TAPA	Aro en HF cuerpo en concreto	
ESTADO TAPA	Buen estado	
N.° ORIFICIOS	6	
MATERIAL MUROS POZO	Mamposteria	**COORDENADAS:** 5°39'21.3"N 73°58'38.0"W
¿PAÑETE MUROS POZO?	Si	**CONTROL Y MANTENIMIENTO (Fecha, situación, acción):** No
ESTADO MURO	Buen estado,	**DIAGNOSTICO:** Aceptable
PROFUNDIDAD POZO	1.57	**REALIZÓ:** FABIAN SUAREZ
DIÁMETRO POZO (m) O DIMENSIONES CAJA (Ancho Largo) (m)	1.2	**OBSERVACIONES:** Tiene una tubería domiciliaria que lo atraviesa, la cual requiere mantenimiento
CAÑUELA	Si	
N.° ESCALINATAS (Un)	2

ESTADO ESCALINATAS	2	**OBSERVACIONES TUBERÍAS ENTRADA Y SALIDA:** La tubería de entrada se encuentra en buen estado
¿EXISTE CÁMARA DE CAÍDA? (en que entrada): DIÁMETRO (pulgadas):	No	
ESTADO CAMARA DE CAIDA:	No aplica (no cuenta con cámara de caída)	**ARCHIVO:** Reporte Pozo Número: PLl 005PAUNA.pdf

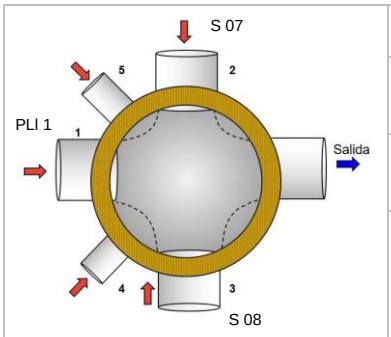
ID:	PLI 006	MUNICIPIO:	PAUNA	FECHA:	21/10/2024

1.0 DESCRIPCIÓN DEL POZO		**2.0 LOCALIZACIÓN**
POZO N.°	**PLI 006**	
DIRECCIÓN O SECTOR:	Carrera 2 con calle 4	
ESTADO GENERAL	Buen estado	
TIPO DE POZO	Cónico	
USO DEL POZO	Pluvial	
EDAD DE POZO (AÑOS)	Mas de 15 años	
TIPO DE PAVIMENTO	Rigido	
MATERIAL TAPA	Aro en HF cuerpo en concreto	
ESTADO TAPA	Buen estado	
N.° ORIFICIOS	6	
MATERIAL MUROS POZO	Mamposteria	**COORDENADAS:** 5°39'16.9"N 73°58'40.6"W
¿PAÑETE MUROS POZO?	Si	**CONTROL Y MANTENIMIENTO (Fecha, situación, acción):** No
ESTADO MURO	Buen estado	**DIAGNOSTICO:** Aceptable
PROFUNDIDAD POZO	1.00	**REALIZÓ:** FABIAN SUAREZ
DIÁMETRO POZO (m) O DIMENSIONES CAJA (Ancho Largo) (m)	1.2	**OBSERVACIONES:** Tiene sedimentos provenientes de las entradas
CAÑUELA	Si	
N.° ESCALINATAS (Un)		
ESTADO ESCALINATAS		**OBSERVACIONES TUBERÍAS ENTRADA Y SALIDA:** Las tuberías de entrada se encuentran en buen estado
¿EXISTE CÁMARA DE CAÍDA? (en que entrada): DIÁMETRO (pulgadas):	No

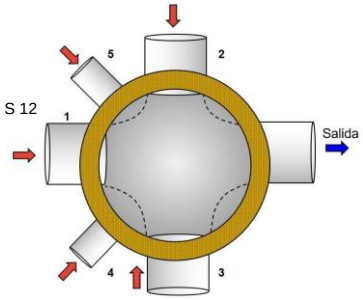
ID:	PLI 007	MUNICIPIO:	PAUNA	FECHA:	21/10/2024

1.0 DESCRIPCIÓN DEL POZO		2.0 LOCALIZACIÓN
POZO N.°	**PLI 007**	
DIRECCIÓN O SECTOR:	Carrera 5 con calle 4	
ESTADO GENERAL	Buen estado	
TIPO DE POZO	Cónico	
USO DEL POZO	Pluvial	
EDAD DE POZO (AÑOS)	Mas de 15 años	
TIPO DE PAVIMENTO	Articulado	
MATERIAL TAPA	Aro en HF cuerpo en concreto	
ESTADO TAPA	Buen estado	
N.° ORIFICIOS	6	
MATERIAL MUROS POZO	Mamposteria	**COORDENADAS:** 5°39'22.5"N 73°58'46.3"W
¿PAÑETE MUROS POZO?	Si	**CONTROL Y MANTENIMIENTO (Fecha, situación, acción):** No
ESTADO MURO	Buen estado	**DIAGNOSTICO:** Aceptable
PROFUNDIDAD POZO	1.07	**REALIZÓ:** FABIAN SUAREZ
DIÁMETRO POZO (m) O DIMENSIONES CAJA (Ancho Largo) (m)	1.2	**OBSERVACIONES:** Tiene sedimentos en el fondo
CAÑUELA	Si	
N.° ESCALINATAS (Un)		
ESTADO ESCALINATAS		**OBSERVACIONES TUBERÍAS ENTRADA Y SALIDA:** La tubería de entrada se encuentra en buen estado
¿EXISTE CÁMARA DE CAÍDA? (en que entrada): DIÁMETRO (pulgadas):	No	
ESTADO CAMARA DE CAIDA:	No aplica (no cuenta con cámara de caída)	**ARCHIVO:** Reporte Pozo Número: PLI 007PAUNA.pdf

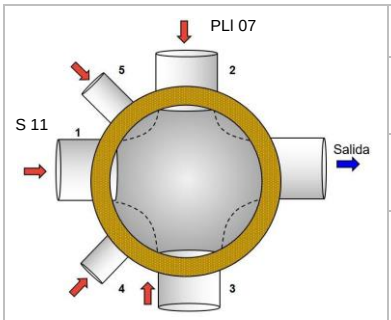
ID:	PLI 008	MUNICIPIO:	PAUNA	FECHA:	21/10/2024

1.0 DESCRIPCIÓN DEL POZO		2.0 LOCALIZACIÓN
POZO N.°	**PLI 008**	
DIRECCIÓN O SECTOR:	Carrera 5 con calle 4	
ESTADO GENERAL	Buen estado	
TIPO DE POZO	Era una caja	
USO DEL POZO	Pluvial	
EDAD DE POZO (AÑOS)	Mas de 15 años	
TIPO DE PAVIMENTO	Rigido	
MATERIAL TAPA	Aro en HF cuerpo en concreto	
ESTADO TAPA	Buen estado	
N.° ORIFICIOS	6	
MATERIAL MUROS POZO	Mamposteria	**COORDENADAS:** 5°39'22.5"N 73°58'46.1"W
¿PAÑETE MUROS POZO?	Si	**CONTROL Y MANTENIMIENTO (Fecha, situación, acción):** No
ESTADO MURO	Buen estado	**DIAGNOSTICO:** Aceptable
PROFUNDIDAD POZO	1.14	**REALIZÓ:** FABIAN SUAREZ
DIÁMETRO POZO (m) O DIMENSIONES CAJA (Ancho Largo) (m)	1.2	**OBSERVACIONES:** Tiene sedimentos en el fondo, requiere mantenimiento
CAÑUELA	No	
N.° ESCALINATAS (Un)		
ESTADO ESCALINATAS		**OBSERVACIONES TUBERÍAS ENTRADA Y SALIDA:** Las tuberías de entrada se encuentran en buen estado
¿EXISTE CÁMARA DE CAÍDA? (en que entrada): DIÁMETRO (pulgadas):	No
