DEPARTAMENTO DE BOYACÁ **MUNICIPIO DE PAUNA**	**ESTUDIOS Y DISEÑOS PARA LA CONSTRUCCION DE SISTEMAS DE ALCANTARILLADO SANITARIO Y PLUVIAL EN EL BARRIO CENTRO Y EL BARRIO EL TOPO DEL MUNICIPIO DE PAUNA.**	CONSULTORÍA SANITARIA Y AMBIENTAL CONSTRUCCIÓN DE OBRAS CIVILES

ANTECEDENTES Y DIAGNOSTICO DEL SISTEMA EXISTENTE

ID:	PLI 010	**MUNICIPIO:**	PAUNA	**FECHA:**	21/10/2024

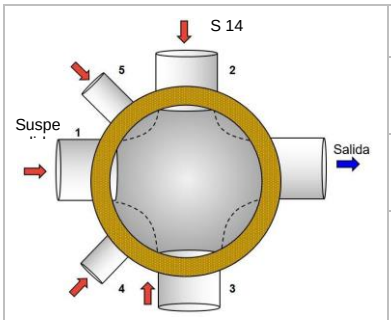
1.0 DESCRIPCIÓN DEL POZO		**2.0 LOCALIZACIÓN**
POZO N.º	**PLI 010**	
DIRECCIÓN O SECTOR:	Carrera 3 calle 3	
ESTADO GENERAL	Buen estado	
TIPO DE POZO	Cónico	
USO DEL POZO	Pluvial	
EDAD DE POZO (AÑOS)	Mas de 15 años	
TIPO DE PAVIMENTO	Rigido	
MATERIAL TAPA	Aro en HF cuerpo en concreto	
ESTADO TAPA	Buen estado	
N.º ORIFICIOS	6	
MATERIAL MUROS POZO	Mamposteria	**COORDENADAS:** 5°39'17.0"N 73°58'44.1"W
¿PAÑETE MUROS POZO?	Si	**CONTROL Y MANTENIMIENTO (Fecha, situación, acción):** No
ESTADO MURO	Buen estado	**DIAGNOSTICO:** Aceptable
PROFUNDIDAD POZO	1.86	**REALIZÓ:** FABIAN SUAREZ
DIÁMETRO POZO (m) O DIMENSIONES CAJA (Ancho Largo) (m)	1.2	**OBSERVACIONES:** Tiene sedimentos de fondo, requiere mantenimiento
CAÑUELA	Si	
N.º ESCALINATAS (Un)		
ESTADO ESCALINATAS		**OBSERVACIONES TUBERÍAS ENTRADA Y SALIDA:** La tubería de entrada del sumidero esta en buen estado, la entrada suspendida requiere ser sellada apropiadamente

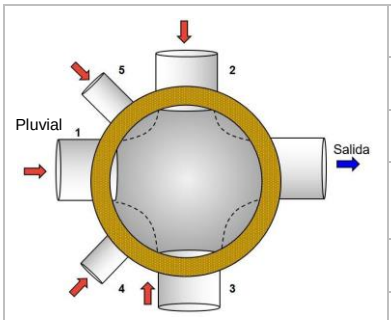
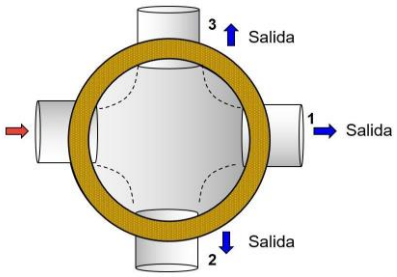
ID:	PLI 010a	MUNICIPIO:	PAUNA	FECHA:	21/10/2024

1.0 DESCRIPCIÓN DEL POZO		2.0 LOCALIZACIÓN
POZO N.º	**PLI 10a**	
DIRECCIÓN O SECTOR:	Carrera 3 calle 3 esquina plaza de mercado	
ESTADO GENERAL	Buen estado	
TIPO DE POZO	Cónico	
USO DEL POZO	Pluvial	
EDAD DE POZO (AÑOS)	2 años o menos	
TIPO DE PAVIMENTO	Rigido	
MATERIAL TAPA	Aro en HF cuerpo en concreto	
ESTADO TAPA	Buen estado	
N.º ORIFICIOS	4	
MATERIAL MUROS POZO	Mamposteria	**COORDENADAS:** 5°39'16.8"N 73°58'44.1"W
¿PAÑETE MUROS POZO?	Si	**CONTROL Y MANTENIMIENTO (Fecha, situación, acción):** No
ESTADO MURO	Buen estado	**DIAGNOSTICO:** Regular
PROFUNDIDAD POZO	1.77	**REALIZÓ:** FABIAN SUAREZ
DIÁMETRO POZO (m) O DIMENSIONES CAJA (Ancho Largo) (m)	1.2	**OBSERVACIONES:** Hay sedimentos de fondo, requiere mantenimiento e instalación de escalinatas
CAÑUELA	Si	
N.º ESCALINATAS (Un)		
ESTADO ESCALINATAS		**OBSERVACIONES TUBERÍAS ENTRADA Y SALIDA:** Las tuberías se encuentran en estado regular, requieren mantenimiento

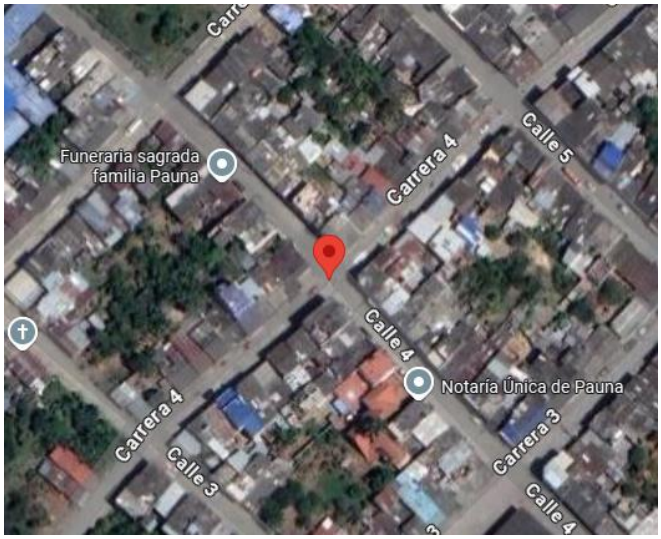
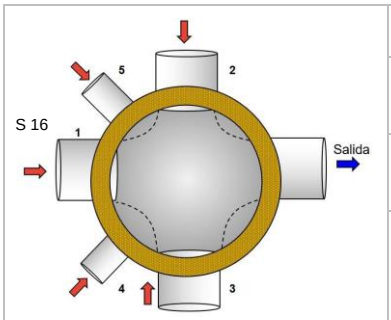
ID:	PLI 011	**MUNICIPIO:**	PAUNA	**FECHA:**	21/10/2024

1.0 DESCRIPCIÓN DEL POZO		**2.0 LOCALIZACIÓN**
POZO N.º	**PLI 011**	
DIRECCIÓN O SECTOR:	Carrera 4 con calle 4	
ESTADO GENERAL	Buen estado	
TIPO DE POZO	Cónico	
USO DEL POZO	Pluvial	
EDAD DE POZO (AÑOS)	De 2 a 5 años	
TIPO DE PAVIMENTO	Rigido	
MATERIAL TAPA	Aro en HF cuerpo en concreto	
ESTADO TAPA	Buen estado	
N.º ORIFICIOS	6	
MATERIAL MUROS POZO	Mamposteria	**COORDENADAS:** 5°39'20.6"N 73°58'44.3"W
¿PAÑETE MUROS POZO?	Si	**CONTROL Y MANTENIMIENTO (Fecha, situación, acción):** No
ESTADO MURO	Buen estado	**DIAGNOSTICO:** Bueno
PROFUNDIDAD POZO	1.38	**REALIZÓ:** FABIAN SUAREZ
DIÁMETRO POZO (m) O DIMENSIONES CAJA (Ancho Largo) (m)	1.2	**OBSERVACIONES:**
CAÑUELA		
N.º ESCALINATAS (Un)		
ESTADO ESCALINATAS		**OBSERVACIONES TUBERÍAS ENTRADA Y SALIDA:** La tubería de entrada se encuentra en buen estado
¿EXISTE CÁMARA DE CAÍDA? (en que entrada): DIÁMETRO (pulgadas):	No	
ESTADO CAMARA DE CAIDA:	No aplica (no cuenta con cámara de caída)	**ARCHIVO:** Reporte Pozo Número: PLI 011PAUNA.pdf

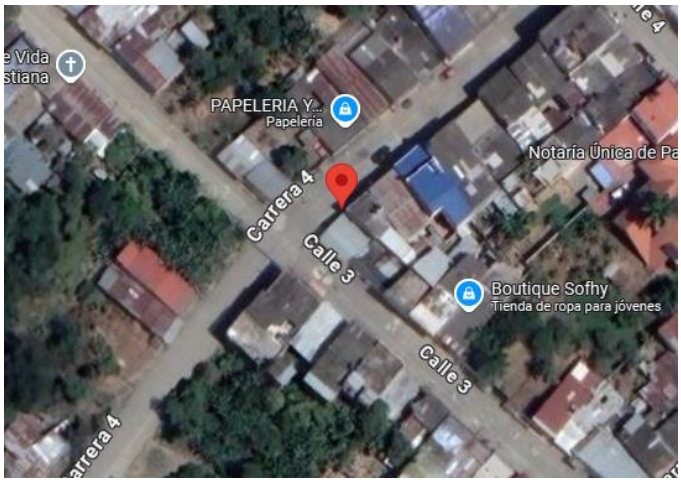
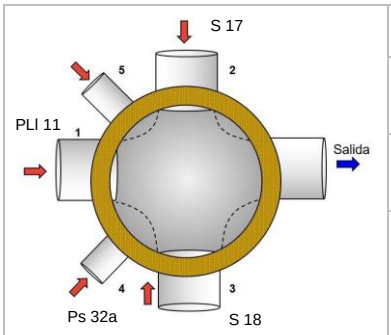
ID:	PLI 012	**MUNICIPIO:**	PAUNA	**FECHA:**	21/10/2024

1.0 DESCRIPCIÓN DEL POZO		**2.0 LOCALIZACIÓN**
POZO N.º	**PLI 012**	
DIRECCIÓN O SECTOR:	Carrera 4 con calle 3	
ESTADO GENERAL	Buen estado	
TIPO DE POZO	Cónico	
USO DEL POZO	Pluvial	
EDAD DE POZO (AÑOS)	De 2 a 5 años	
TIPO DE PAVIMENTO	Rigido	
MATERIAL TAPA	Aro en HF cuerpo en concreto	
ESTADO TAPA	Buen estado	
N.º ORIFICIOS	6	
MATERIAL MUROS POZO	Mamposteria	**COORDENADAS:** 5°39'19.0"N 73°58'45.9"W
¿PAÑETE MUROS POZO?	Si	**CONTROL Y MANTENIMIENTO (Fecha, situación, acción):** No
ESTADO MURO	Buen estado	**DIAGNOSTICO:** Aceptable
PROFUNDIDAD POZO	1.10	**REALIZÓ:** FABIAN SUAREZ
DIÁMETRO POZO (m) O DIMENSIONES CAJA (Ancho Largo) (m)	1.2	**OBSERVACIONES:** Tiene sedimentos en el fondo
CAÑUELA	Si	
N.º ESCALINATAS (Un)		
ESTADO ESCALINATAS		**OBSERVACIONES TUBERÍAS ENTRADA Y SALIDA:** Las tuberías de entrada se encuentran en buen estado
¿EXISTE CÁMARA DE CAÍDA? (en que entrada): DIÁMETRO (pulgadas):	No	
ESTADO CAMARA DE CAIDA:	No aplica (no cuenta con cámara de caída)	**ARCHIVO:** Reporte Pozo Número: PLI 012PAUNA.pdf

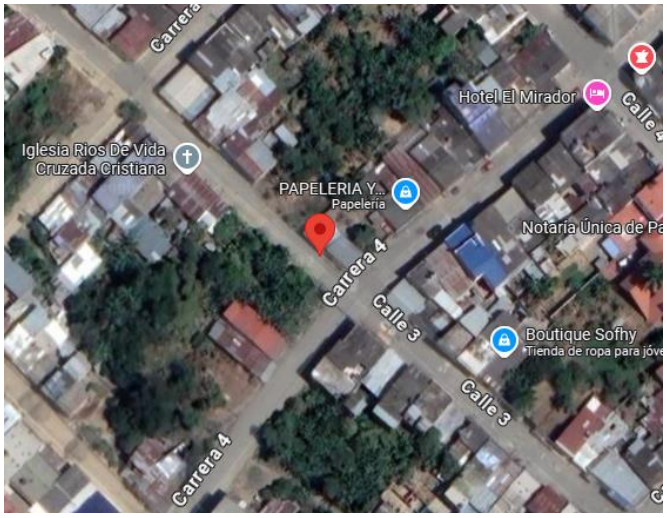
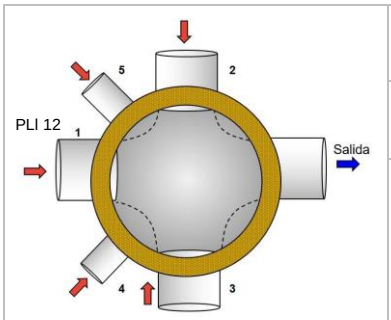
ID:	PLI 013	MUNICIPIO:	PAUNA	FECHA:	21/10/2024

DIAGNOSTICO:
Aceptable

OBSERVACIONES:
Tiene sedimentos, el pañete requiere mantenimiento

OBSERVACIONES TUBERÍAS ENTRADA Y SALIDA:
La tubería de entrada se encuentra en buen estado

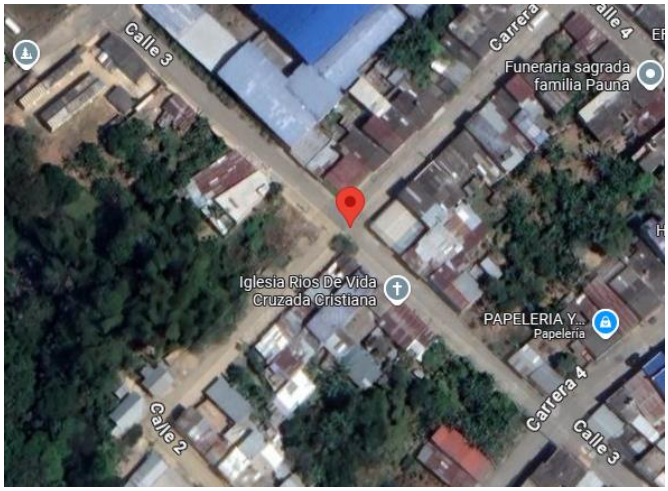
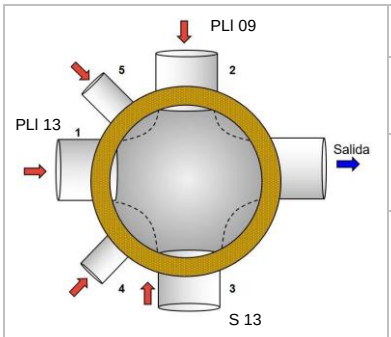
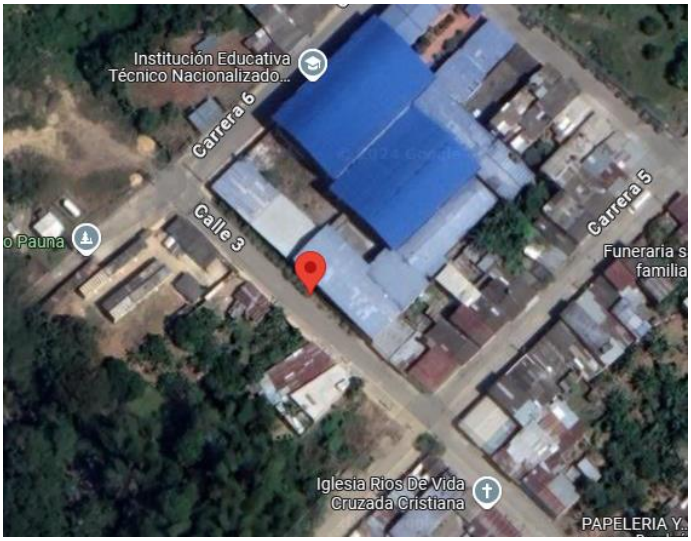
ID:	PLI 014	MUNICIPIO:	PAUNA	FECHA:	21/10/2024

DIAGNOSTICO:
Bueno

OBSERVACIONES TUBERÍAS ENTRADA Y SALIDA:
Las tuberías de entrada se encuentran en buen estado

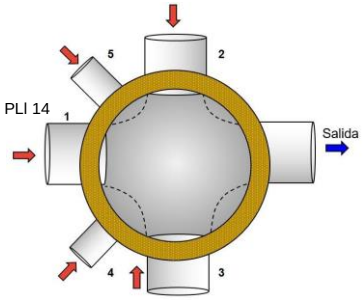
ID:	PLI 015	MUNICIPIO:	PAUNA	FECHA:	21/10/2024

1.0 DESCRIPCIÓN DEL POZO		2.0 LOCALIZACIÓN
POZO N.º	**PLI 015**	
DIRECCIÓN O SECTOR:	Atrás del colegio nacionalizado	
ESTADO GENERAL	Buen estado	
TIPO DE POZO	Cónico	
USO DEL POZO	Pluvial	
EDAD DE POZO (AÑOS)	De 2 a 5 años	
TIPO DE PAVIMENTO	Articulado	
MATERIAL TAPA	Aro en HF cuerpo en concreto	
ESTADO TAPA	Aceptable	
N.º ORIFICIOS	6	
MATERIAL MUROS POZO	Mamposteria	**COORDENADAS:** 5°39'21.5"N 73°58'49.1"W
¿PAÑETE MUROS POZO?	Si	**CONTROL Y MANTENIMIENTO (Fecha, situación, acción):** No
ESTADO MURO	Buen estado	**DIAGNOSTICO:** Bueno
PROFUNDIDAD POZO	1.23	**REALIZÓ:** FABIAN SUAREZ
DIÁMETRO POZO (m) O DIMENSIONES CAJA (Ancho Largo) (m)	1.2	**OBSERVACIONES:**
CAÑUELA	Si	
N.º ESCALINATAS (Un)		
ESTADO ESCALINATAS		**OBSERVACIONES TUBERÍAS ENTRADA Y SALIDA:** La tubería de entrada se encuentra en buen estado
¿EXISTE CÁMARA DE CAÍDA? (en que entrada): DIÁMETRO (pulgadas):	No	
ESTADO CAMARA DE CAIDA:	No aplica (no cuenta con cámara de caída)	**ARCHIVO:** Reporte Pozo Número: PLI 015PAUNA.pdf

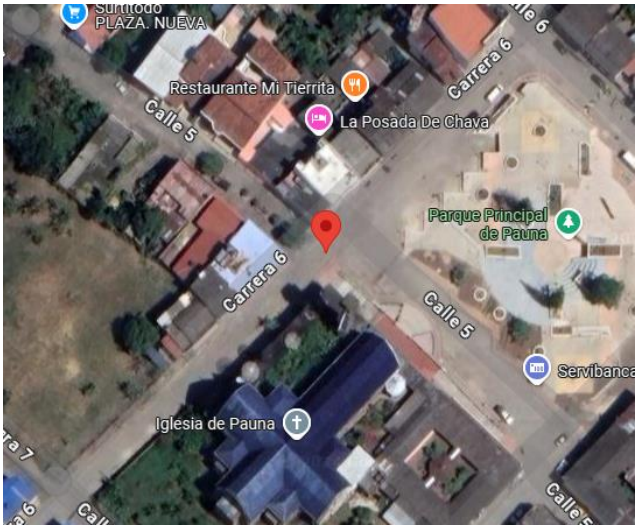
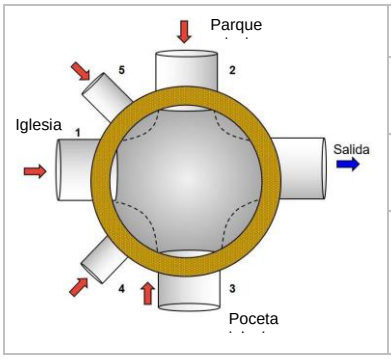
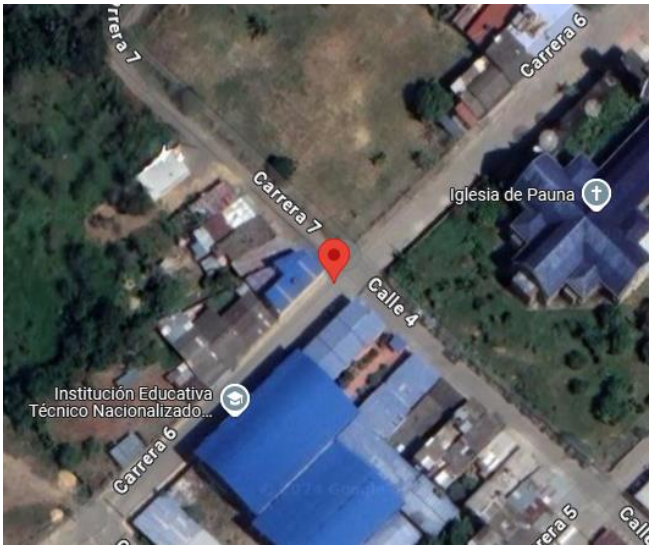
ID:	PLI 016	**MUNICIPIO:**	PAUNA	**FECHA:**	21/10/2024

1.0 DESCRIPCIÓN DEL POZO		**2.0 LOCALIZACIÓN**
POZO N.º	**PLI 016**	
DIRECCIÓN O SECTOR:	Carrera 6 calle 5 iglesia	
ESTADO GENERAL	Buen estado	
TIPO DE POZO	Cónico	
USO DEL POZO	Pluvial	
EDAD DE POZO (AÑOS)	De 2 a 5 años	
TIPO DE PAVIMENTO	Articulado	
MATERIAL TAPA	Aro en HF cuerpo en concreto	
ESTADO TAPA	Buen estado	
N.º ORIFICIOS	6	
MATERIAL MUROS POZO	Mamposteria	**COORDENADAS:** 5°39'26.4"N 73°58'46.0"W
¿PAÑETE MUROS POZO?	Si	**CONTROL Y MANTENIMIENTO (Fecha, situación, acción):** No
ESTADO MURO	Buen estado	**DIAGNOSTICO:** Aceptable
PROFUNDIDAD POZO	1.50	**REALIZÓ:** FABIAN SUAREZ
DIÁMETRO POZO (m) O DIMENSIONES CAJA (Ancho Largo) (m)	1.2	**OBSERVACIONES:** Tiene sedimentos, el pañete requiere mantenimiento
CAÑUELA	Si	
N.º ESCALINATAS (Un)		
ESTADO ESCALINATAS		**OBSERVACIONES TUBERÍAS ENTRADA Y SALIDA:** Las tuberías de entrada se encuentran en buen estado
¿EXISTE CÁMARA DE CAÍDA? (en que entrada): DIÁMETRO (pulgadas):	No

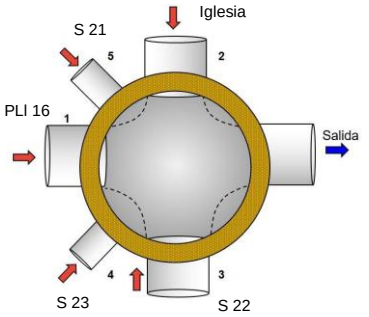
ID:	PLI 017	MUNICIPIO:	PAUNA	FECHA:	21/10/2024

1.0 DESCRIPCIÓN DEL POZO		2.0 LOCALIZACIÓN
POZO N.º	**PLI 017**	
DIRECCIÓN O SECTOR:	Calle 4 con carrera 6	
ESTADO GENERAL	Buen estado	
TIPO DE POZO	Cónico	
USO DEL POZO	Pluvial	
EDAD DE POZO (AÑOS)	De 2 a 5 años	
TIPO DE PAVIMENTO	Articulado	
MATERIAL TAPA	Aro en HF cuerpo en concreto	
ESTADO TAPA	Buen estado	
N.º ORIFICIOS	6	
MATERIAL MUROS POZO	Mamposteria	**COORDENADAS:** 5°39'24.3"N 73°58'48.3"W
¿PAÑETE MUROS POZO?	Si	**CONTROL Y MANTENIMIENTO (Fecha, situación, acción):** No
ESTADO MURO	Buen estado	**DIAGNOSTICO:** Regular
PROFUNDIDAD POZO	1.19	**REALIZÓ:** FABIAN SUAREZ
DIÁMETRO POZO (m) O DIMENSIONES CAJA (Ancho Largo) (m)	1.2	**OBSERVACIONES:** Tiene gran cantidad de sedimentos, el pañete requiere mantenimiento
CAÑUELA	Si	
N.º ESCALINATAS (Un)		
ESTADO ESCALINATAS		**OBSERVACIONES TUBERÍAS ENTRADA Y SALIDA:** Las tuberías de entrada están en buen estado, las pareces requieren mantenimiento
¿EXISTE CÁMARA DE CAÍDA? (en que entrada): DIÁMETRO (pulgadas):	No
