ANTECEDENTES Y DIAGNOSTICO DEL SISTEMA EXISTENTE

ID:	PLI 019	MUNICIPIO:	PAUNA	FECHA:	21/10/2024

DEPARTAMENTO DE BOYACÁ **MUNICIPIO DE PAUNA**	**ESTUDIOS Y DISEÑOS PARA LA CONSTRUCCION DE SISTEMAS DE ALCANTARILLADO SANITARIO Y PLUVIAL EN EL BARRIO CENTRO Y EL BARRIO EL TOPO DEL MUNICIPIO DE PAUNA.**	CONSULTORÍA SANITARIA Y AMBIENTAL CONSTRUCCIÓN DE OBRAS CIVILES

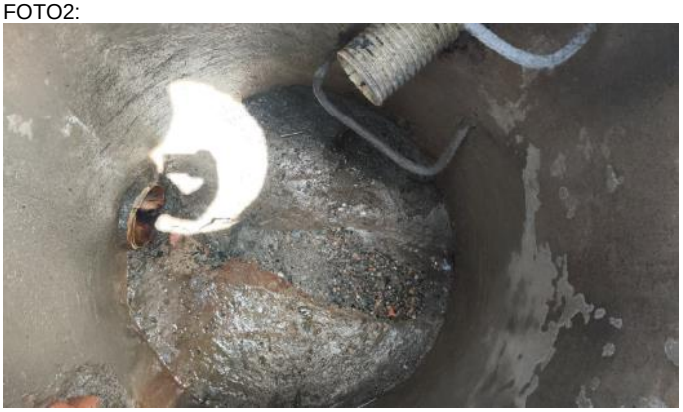
FOTO GENERAL:

1.0 DESCRIPCIÓN DEL POZO		2.0 LOCALIZACIÓN
POZO N.º	**PLI 020**	
DIRECCIÓN O SECTOR:	Calle 5 con carrera 3	
ESTADO GENERAL	Buen estado	
TIPO DE POZO	Cilíndrico	
USO DEL POZO	Pluvial	
EDAD DE POZO (AÑOS)	De 2 a 5 años	
TIPO DE PAVIMENTO	Rigido	
MATERIAL TAPA	Aro en HF cuerpo en concreto	
ESTADO TAPA	Buen estado	
N.º ORIFICIOS	6	
MATERIAL MUROS POZO	Mamposteria	**COORDENADAS:** 5°39'21.2"N 73°58'40.8"W
¿PAÑETE MUROS POZO?	Si	**CONTROL Y MANTENIMIENTO (Fecha, situación, acción):** No
ESTADO MURO	Buen estado	**DIAGNOSTICO:** Aceptable
PROFUNDIDAD POZO	1.70	**REALIZÓ:** FABIAN SUAREZ
DIÁMETRO POZO (m) O DIMENSIONES CAJA (Ancho Largo) (m)	1.2	**OBSERVACIONES:**
CAÑUELA		
N.º ESCALINATAS (Un)	2	
ESTADO ESCALINATAS	2	**OBSERVACIONES TUBERÍAS ENTRADA Y SALIDA:** Las tuberías de entrada se encuentran en buen estado
¿EXISTE CÁMARA DE CAÍDA? (en que entrada): DIÁMETRO (pulgadas):	No	
ESTADO CAMARA DE CAIDA:	No aplica (no cuenta con cámara de caída)	**ARCHIVO:** Reporte Pozo Número: PLI 020PAUNA.pdf

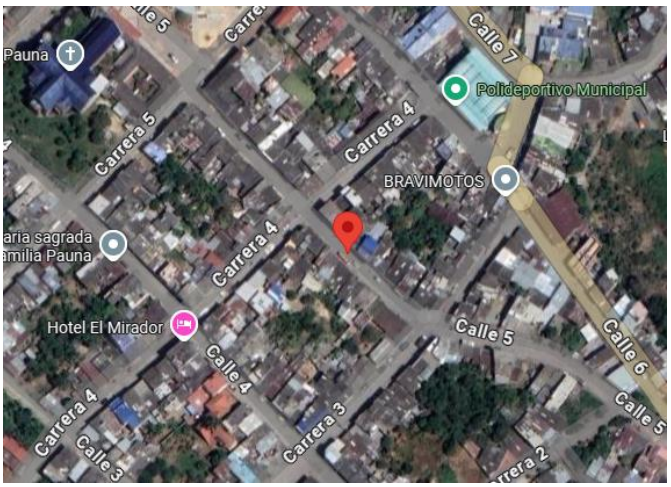
DIAGNOSTICO:
Aceptable

OBSERVACIONES:
Tiene acumulación de sedimentos, requiere mantenimiento de fondo

OBSERVACIONES TUBERÍAS ENTRADA Y SALIDA:
La tubería de entrada se encuentra en buen estado

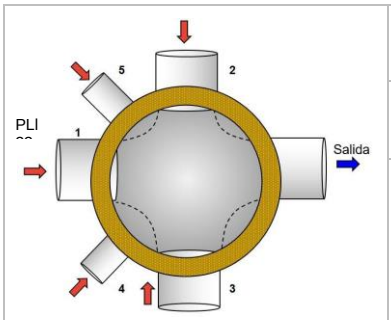
ID:	PLI 023	MUNICIPIO:	PAUNA	FECHA:	21/10/2024

OBSERVACIONES TUBERÍAS ENTRADA Y SALIDA:
La tubería de entrada se encuentra en buen estado

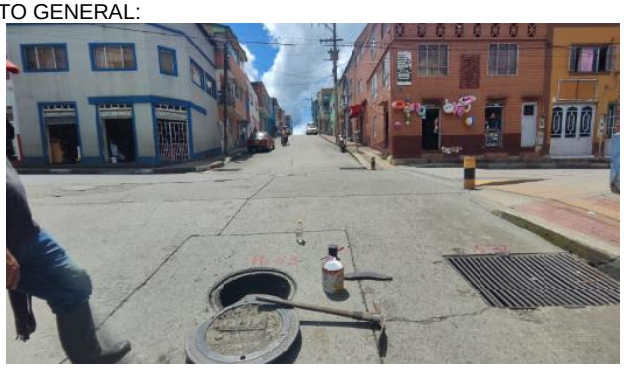
FOTO GENERAL:

1.0 DESCRIPCIÓN DEL POZO		**2.0 LOCALIZACIÓN**
POZO N.º	**PLI 023a**	
DIRECCIÓN O SECTOR:	Carrera 4 con calle 5	
ESTADO GENERAL	Buen estado	
TIPO DE POZO	Cilíndrico	
USO DEL POZO	Pluvial	
EDAD DE POZO (AÑOS)	Mas de 15 años	
TIPO DE PAVIMENTO	Rigido	
MATERIAL TAPA	Aro en HF cuerpo en concreto	
ESTADO TAPA	Regular, Rota	
N.º ORIFICIOS	4	
MATERIAL MUROS POZO	Mamposteria	**COORDENADAS:** 5°39'22.8"N 73°58'42.1"W
¿PAÑETE MUROS POZO?	Si	**CONTROL Y MANTENIMIENTO (Fecha, situación, acción):** No
ESTADO MURO	Buen estado	**DIAGNOSTICO:** Aceptable
PROFUNDIDAD POZO	1.67	**REALIZÓ:** FABIAN SUAREZ
DIÁMETRO POZO (m) O DIMENSIONES CAJA (Ancho Largo) (m)	1.2	**OBSERVACIONES:**
CAÑUELA	Si	
N.º ESCALINATAS (Un)	2	
ESTADO ESCALINATAS	2	**OBSERVACIONES TUBERÍAS ENTRADA Y SALIDA:** Las tuberías de entrada se encuentran en buen estado
¿EXISTE CÁMARA DE CAÍDA? (en que entrada): DIÁMETRO (pulgadas):	No	
ESTADO CAMARA DE CAIDA:	No aplica (no cuenta con cámara de caída)	**ARCHIVO:** Reporte Pozo Número: PLI 023aPAUNA.pdf

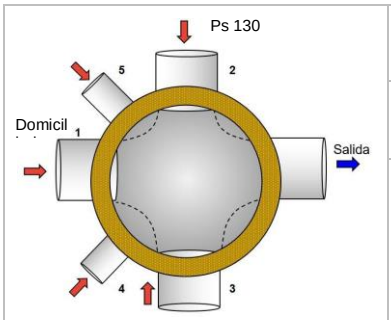
ID:	PLI 025	MUNICIPIO:	PAUNA	FECHA:	21/10/2024

OBSERVACIONES:
Existe mezcla de agua pluvial y agua sanitaria, el pañete requiere mantenimiento, el pozo esta agrietado
