ANTECEDENTES Y DIAGNOSTICO DEL SISTEMA EXISTENTE

ID:	PLI 038	MUNICIPIO:	PAUNA	FECHA:	21/10/2024

DEPARTAMENTO DE BOYACÁ **MUNICIPIO DE PAUNA**	**ESTUDIOS Y DISEÑOS PARA LA CONSTRUCCION DE SISTEMAS DE ALCANTARILLADO SANITARIO Y PLUVIAL EN EL BARRIO CENTRO Y EL BARRIO EL TOPO DEL MUNICIPIO DE PAUNA.**	CONSULTORÍA SANITARIA Y AMBIENTAL CONSTRUCCIÓN DE OBRAS CIVILES

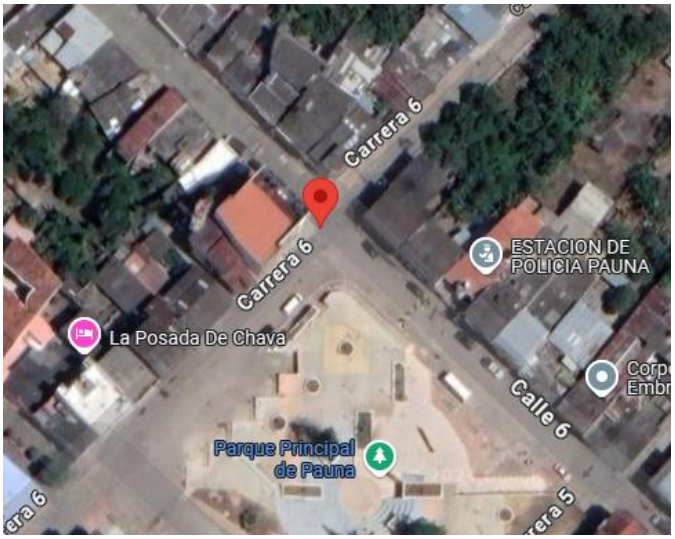
FOTO GENERAL:

POZO N.º	**PLI 039**
DIRECCIÓN O SECTOR:	Carrera 6 5-27
ESTADO GENERAL	Buen estado
TIPO DE POZO	Cónico
USO DEL POZO	Pluvial
EDAD DE POZO (AÑOS)	Mas de 15 años
TIPO DE PAVIMENTO	Articulado
MATERIAL TAPA	Aro en HF cuerpo en concreto
ESTADO TAPA	Buen estado
N.º ORIFICIOS	6
MATERIAL MUROS POZO	Mamposteria
¿PAÑETE MUROS POZO?	Si
ESTADO MURO	Buen estado
PROFUNDIDAD POZO	1.61
DIÁMETRO POZO (m) O DIMENSIONES CAJA (Ancho Largo) (m)	1.2
CAÑUELA	Si
N.º ESCALINATAS (Un)	
ESTADO ESCALINATAS	
¿EXISTE CÁMARA DE CAÍDA? (en que entrada): DIÁMETRO (pulgadas):	No
ESTADO CAMARA DE CAIDA:	No aplica (no cuenta con cámara de caída)

DIAGNOSTICO:
Bueno

OBSERVACIONES TUBERÍAS ENTRADA Y SALIDA:
Las tuberías se encuentran en buen estado

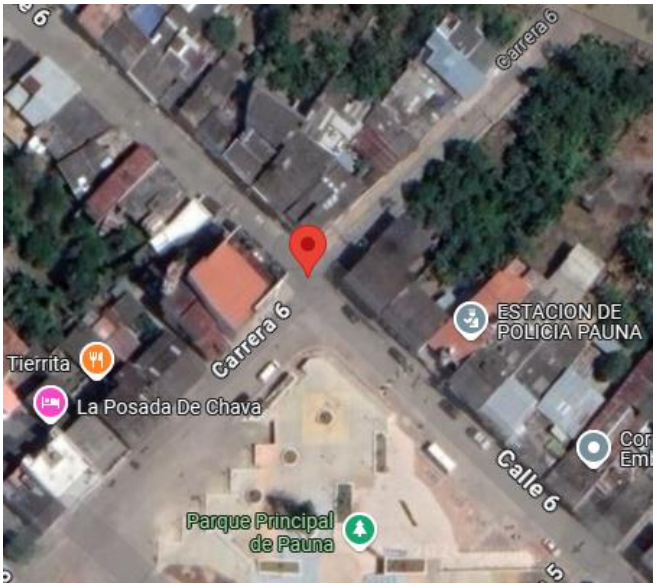
FOTO GENERAL:

1.0 DESCRIPCIÓN DEL POZO		2.0 LOCALIZACIÓN
POZO N.º	**PLI 040**	
DIRECCIÓN O SECTOR:	Carrera 6 con calle 6	
ESTADO GENERAL	Buen estado	
TIPO DE POZO	Cónico	
USO DEL POZO	Pluvial	
EDAD DE POZO (AÑOS)	Mas de 15 años	
TIPO DE PAVIMENTO	Rigido	
MATERIAL TAPA	Aro en HF cuerpo en concreto	
ESTADO TAPA	Buen estado	
N.º ORIFICIOS	6	
MATERIAL MUROS POZO	Mamposteria	**COORDENADAS:** 5°39'28.2"N 73°58'44.4"W
¿PAÑETE MUROS POZO?	Si	**CONTROL Y MANTENIMIENTO (Fecha, situación, acción):** No
ESTADO MURO	Buen estado	**DIAGNOSTICO:** Regular
PROFUNDIDAD POZO	2.27	**REALIZÓ:** FABIAN SUAREZ
DIÁMETRO POZO (m) O DIMENSIONES CAJA (Ancho Largo) (m)	1.2	**OBSERVACIONES:** Se presentan sedimentos y socavación en el fondo generado por la altura de las tuberías de entrada
CAÑUELA	No	
N.º ESCALINATAS (Un)	3	
ESTADO ESCALINATAS	3	**OBSERVACIONES TUBERÍAS ENTRADA Y SALIDA:** Las tuberías de entrada se encuentran en buen estado
¿EXISTE CÁMARA DE CAÍDA? (en que entrada): DIÁMETRO (pulgadas):	No

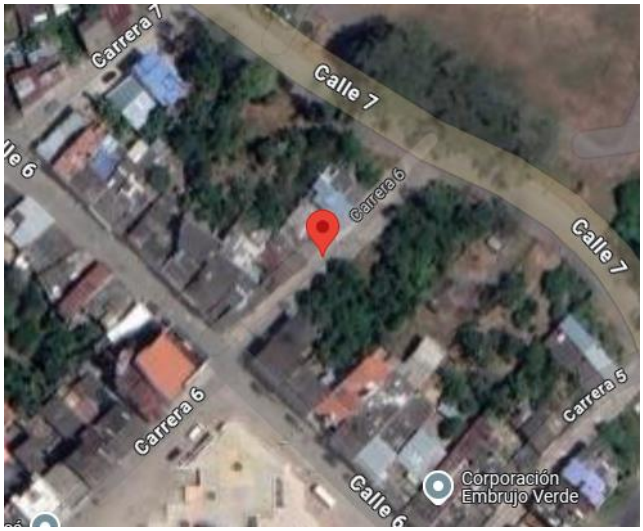
FOTO GENERAL:

1.0 DESCRIPCIÓN DEL POZO		2.0 LOCALIZACIÓN
POZO N.º	**PLI 041**	
DIRECCIÓN O SECTOR:	Carrera 6 con calle 6	
ESTADO GENERAL	Buen estado	
TIPO DE POZO	Cónico	
USO DEL POZO	Pluvial	
EDAD DE POZO (AÑOS)	Mas de 15 años	
TIPO DE PAVIMENTO	Rigido	
MATERIAL TAPA	Aro en HF cuerpo en concreto	
ESTADO TAPA	Buen estado	
N.º ORIFICIOS	6	
MATERIAL MUROS POZO	Mamposteria	**COORDENADAS:** 5°39'28.3"N 73°58'44.3"W
¿PAÑETE MUROS POZO?	Si	**CONTROL Y MANTENIMIENTO (Fecha, situación, acción):** No
ESTADO MURO	Buen estado	**DIAGNOSTICO:** Aceptable
PROFUNDIDAD POZO	2.36	**REALIZÓ:** FABIAN SUAREZ
DIÁMETRO POZO (m) O DIMENSIONES CAJA (Ancho Largo) (m)	1.2	**OBSERVACIONES:** Requiere mas escalinatas debido a la profundidad del pozo
CAÑUELA	Si	
N.º ESCALINATAS (Un)	1	
ESTADO ESCALINATAS	Aceptable	**OBSERVACIONES TUBERÍAS ENTRADA Y SALIDA:** Las tuberías se encuentran en buen estado
¿EXISTE CÁMARA DE CAÍDA? (en que entrada): DIÁMETRO (pulgadas):	No

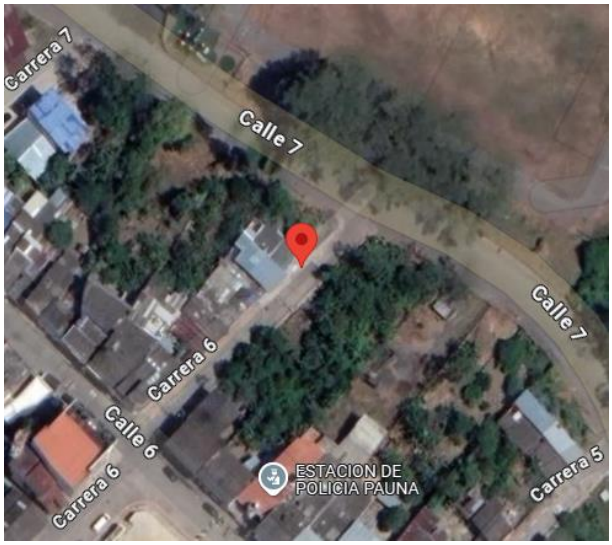
1.0 DESCRIPCIÓN DEL POZO		**2.0 LOCALIZACIÓN**
POZO N.º	**PLI 043**	
DIRECCIÓN O SECTOR:	Carrera 6 6-53	
ESTADO GENERAL	Buen estado	
TIPO DE POZO	Cilíndrico	
USO DEL POZO	Pluvial	
EDAD DE POZO (AÑOS)	Mas de 15 años	
TIPO DE PAVIMENTO	Rigido	
MATERIAL TAPA	Aro en HF cuerpo en concreto	
ESTADO TAPA	Buen estado	
N.º ORIFICIOS		
MATERIAL MUROS POZO	Mamposteria	**COORDENADAS:** 5°39'29.7"N 73°58'43.0"W
¿PAÑETE MUROS POZO?	Si	**CONTROL Y MANTENIMIENTO (Fecha, situación, acción):** No
ESTADO MURO	Regular	**DIAGNOSTICO:** Regular
PROFUNDIDAD POZO	1.54	**REALIZÓ:** FABIAN SUAREZ
DIÁMETRO POZO (m) O DIMENSIONES CAJA (Ancho Largo) (m)	1.2	**OBSERVACIONES:** El pañete se encuentra desgastado, requiere mantenimiento
CAÑUELA	Si	
N.º ESCALINATAS (Un)		
ESTADO ESCALINATAS		**OBSERVACIONES TUBERÍAS ENTRADA Y SALIDA:** Las tuberías se encuentran en buen estado, la tubería de salida presenta socavación.
¿EXISTE CÁMARA DE CAÍDA? (en que entrada): DIÁMETRO (pulgadas):	No
