ANTECEDENTES Y DIAGNOSTICO DEL SISTEMA EXISTENTE

ID:	PLI 047	MUNICIPIO:	PAUNA	FECHA:	21/10/2024

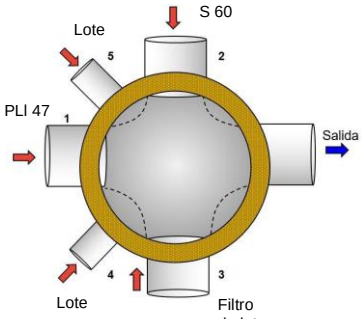
1.0 DESCRIPCIÓN DEL POZO		2.0 LOCALIZACIÓN
POZO N.º	**PLI 048**	
DIRECCIÓN O SECTOR:	Calle 7 con carrera 8	
ESTADO GENERAL	Buen estado	
TIPO DE POZO	Cónico	
USO DEL POZO	Pluvial	
EDAD DE POZO (AÑOS)	Mas de 15 años	
TIPO DE PAVIMENTO	Rigido	
MATERIAL TAPA	Aro en HF cuerpo en concreto	
ESTADO TAPA	Buen estado	
N.º ORIFICIOS	6	
MATERIAL MUROS POZO	Mamposteria	**COORDENADAS:** 5°39'32.3"N 73°58'46.8"W
¿PAÑETE MUROS POZO?	Si	**CONTROL Y MANTENIMIENTO (Fecha, situación, acción):** No
ESTADO MURO	Buen estado	**DIAGNOSTICO:** Regular
PROFUNDIDAD POZO	1.67	**REALIZÓ:** FABIAN SUAREZ
DIÁMETRO POZO (m) O DIMENSIONES CAJA (Ancho Largo) (m)	1.2	**OBSERVACIONES:** Existe infiltración por parte de una tubería de entrada, el fondo esta socavado, requiere mantenimiento general
CAÑUELA	No	
N.º ESCALINATAS (Un)		
ESTADO ESCALINATAS		**OBSERVACIONES TUBERÍAS ENTRADA Y SALIDA:** Las tuberías se encuentran en estado regular, se requiere mantenimiento de las mismas, a su vez hay una tubería de 4” que proviene de un filtro del lote anterior, tiene metida la tubería, pero no tiene revoque.

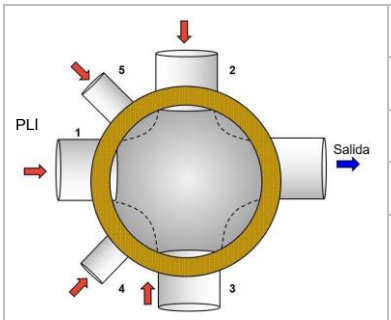
OBSERVACIONES:
Se requieren mas escalinatas debido a la profundidad del pozo

OBSERVACIONES TUBERÍAS ENTRADA Y SALIDA:
Las tuberías se encuentran en buen estado

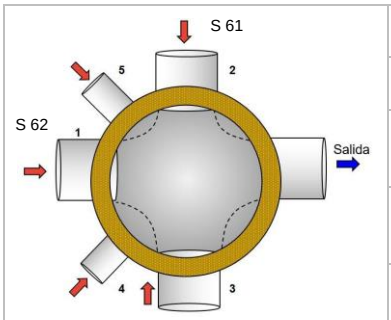
1.0 DESCRIPCIÓN DEL POZO		2.0 LOCALIZACIÓN
POZO N.º	**PLI 051**	
DIRECCIÓN O SECTOR:	Calle 6 8-04	
ESTADO GENERAL	Buen estado	
TIPO DE POZO	Cilíndrico	
USO DEL POZO	Pluvial	
EDAD DE POZO (AÑOS)	Mas de 15 años	
TIPO DE PAVIMENTO	Rigido	
MATERIAL TAPA	Aro en HF cuerpo en concreto	
ESTADO TAPA	Buen estado	
N.º ORIFICIOS	6	
MATERIAL MUROS POZO	Mamposteria	**COORDENADAS:** 5°39'31.1"N 73°58'49.0"W
¿PAÑETE MUROS POZO?	Si	**CONTROL Y MANTENIMIENTO (Fecha, situación, acción):** No
ESTADO MURO	Buen estado	**DIAGNOSTICO:** Regular
PROFUNDIDAD POZO	1.80	**REALIZÓ:** FABIAN SUAREZ
DIÁMETRO POZO (m) O DIMENSIONES CAJA (Ancho Largo) (m)	1.2	**OBSERVACIONES:** Tiene una gran cantidad de sedimentos en el fondo, se encuentra socavado, requiere mantenimiento
CAÑUELA	No	
N.º ESCALINATAS (Un)	2	
ESTADO ESCALINATAS	2	**OBSERVACIONES TUBERÍAS ENTRADA Y SALIDA:** Las tuberías se encuentran en buen estado, sin embargo, una tubería requiere mantenimiento debido a su longitud.

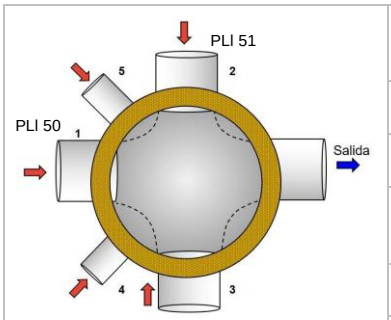
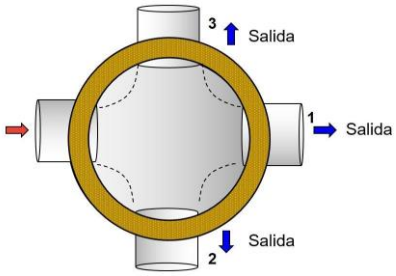
1.0 DESCRIPCIÓN DEL POZO		2.0 LOCALIZACIÓN
POZO N.º	**PLI 052**	
DIRECCIÓN O SECTOR:	Calle 6 con calle 7 inicio carrera 9	
ESTADO GENERAL	Buen estado	
TIPO DE POZO	Cilíndrico	
USO DEL POZO	Pluvial	
EDAD DE POZO (AÑOS)	Mas de 15 años	
TIPO DE PAVIMENTO	Flexible	
MATERIAL TAPA	Aro en HF cuerpo en concreto	
ESTADO TAPA	Buen estado	
N.º ORIFICIOS	6	
MATERIAL MUROS POZO	Mamposteria	**COORDENADAS:** 5°39'32.3"N 73°58'50.9"W
¿PAÑETE MUROS POZO?	Si	**CONTROL Y MANTENIMIENTO (Fecha, situación, acción):** No
ESTADO MURO	Buen estado	**DIAGNOSTICO:** Regular
PROFUNDIDAD POZO	1.65	**REALIZÓ:** FABIAN SUAREZ
DIÁMETRO POZO (m) O DIMENSIONES CAJA (Ancho Largo) (m)	1.2	**OBSERVACIONES:**
CAÑUELA	Si	
N.º ESCALINATAS (Un)		
ESTADO ESCALINATAS		**OBSERVACIONES TUBERÍAS ENTRADA Y SALIDA:** Las tuberías de entrada se encuentran en buen estado, sin embargo, la tubería de salida presenta socavación, es necesario realizarle mantenimiento para evitar la infiltración.
