ANTECEDENTES Y DIAGNOSTICO DEL SISTEMA EXISTENTE

ID:	PLI 055	MUNICIPIO:	PAUNA	FECHA:	21/10/2024

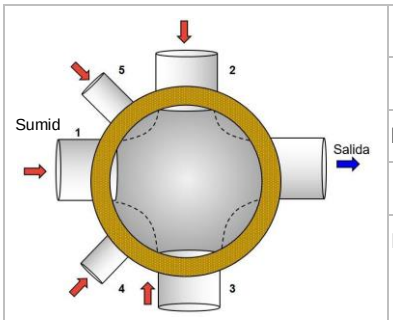
Pozo anterior	Sumidero				
Prof. batea (m)	1.40				
Diámetro tubería (“)	24"				
Material tubería	Concreto				
Edad tubería (años)	Mas de 15 años

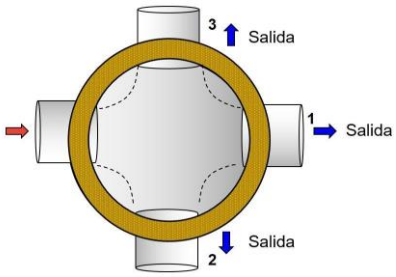
4.0 TUBERÍAS SALIDA

TUBERÍA N.º 1	TUBERÍA N.º 2
TUBERÍA SALIDAS	1	1
Prof. batea (m)	1.46	
Diámetro tubería (“)	24"	
Material tubería	Concreto	
Edad tubería (años)	Mas de 15 años

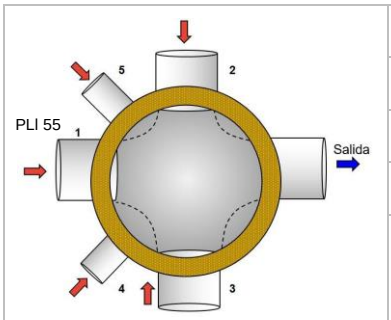
Pozo anterior	PLI 55				
Prof. batea (m)	1.29				
Diámetro tubería (“)	24"				
Material tubería	Concreto				
Edad tubería (años)	Mas de 15 años

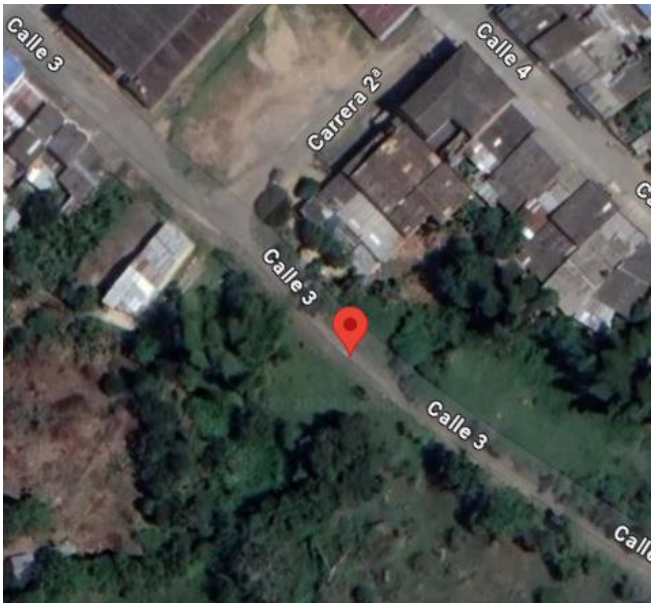
FOTO GENERAL:

1.0 DESCRIPCIÓN DEL POZO		2.0 LOCALIZACIÓN
POZO N.º	**PLI 056**	
DIRECCIÓN O SECTOR:	Paralelo vía	
ESTADO GENERAL	Buen estado	
TIPO DE POZO	Cónico	
USO DEL POZO	Pluvial	
EDAD DE POZO (AÑOS)	Mas de 15 años	
TIPO DE PAVIMENTO	Zona verde	
MATERIAL TAPA	Concreto	
ESTADO TAPA		
N.º ORIFICIOS		
MATERIAL MUROS POZO	Mamposteria	**COORDENADAS:** 5°39'14.1"N 73°58'39.8"W
¿PAÑETE MUROS POZO?	Si	**CONTROL Y MANTENIMIENTO (Fecha, situación, acción):** No
ESTADO MURO	Buen estado	**DIAGNOSTICO:** Bueno
PROFUNDIDAD POZO	1.46	**REALIZÓ:** FABIAN SUAREZ
DIÁMETRO POZO (m) O DIMENSIONES CAJA (Ancho Largo) (m)	1.2	**OBSERVACIONES:**
CAÑUELA	Si	
N.º ESCALINATAS (Un)	1	
ESTADO ESCALINATAS	1	**OBSERVACIONES TUBERÍAS ENTRADA Y SALIDA:** Las tuberías se encuentran en buen estado
¿EXISTE CÁMARA DE CAÍDA? (en que entrada): DIÁMETRO (pulgadas):	No	
ESTADO CAMARA DE CAIDA:	No aplica (no cuenta con cámara de caída)	**ARCHIVO:** Reporte Pozo Número: PLI 056PAUNA.pdf

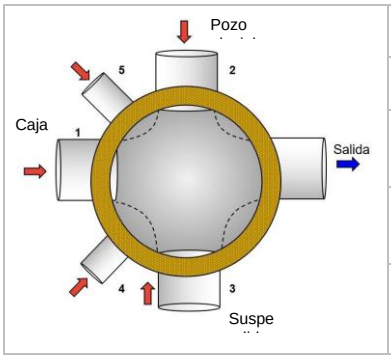
Pozo anterior	Caja aguas lluvias	Pozo pluvial	Suspendida		
Prof. batea (m)	1.55	1.55			
Diámetro tubería (“)	24"	24"			
Material tubería	PVC, Alcantarillado	Concreto			
Edad tubería (años)	2 años o menos	Mas de 15 años	Mas de 15 años

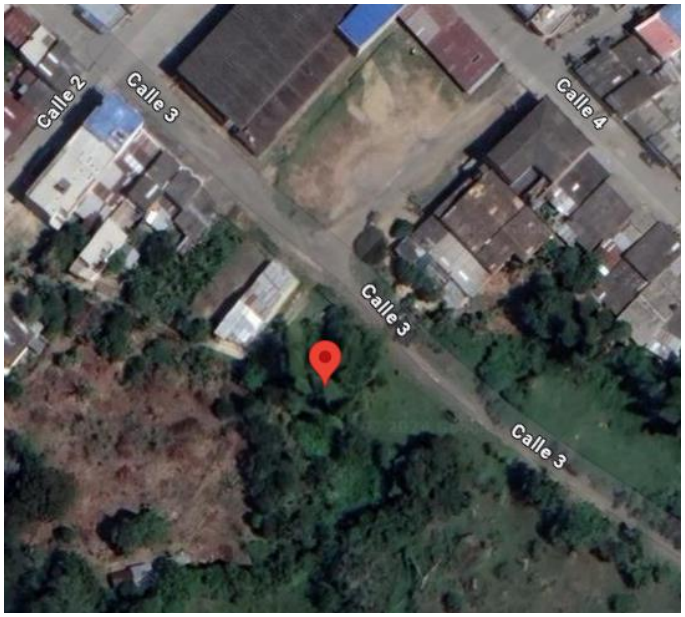
POZO N.º	**PLI 058**
DIRECCIÓN O SECTOR:	Paralelo al canal
ESTADO GENERAL	Buen estado
TIPO DE POZO	Cónico
USO DEL POZO	Pluvial
EDAD DE POZO (AÑOS)	Mas de 15 años
TIPO DE PAVIMENTO	Zona verde
MATERIAL TAPA	Aro en HF cuerpo en concreto
ESTADO TAPA	Mal estado, Rota
N.º ORIFICIOS	
MATERIAL MUROS POZO	Mamposteria
¿PAÑETE MUROS POZO?	Si
ESTADO MURO	Buen estado
PROFUNDIDAD POZO	4.47
DIÁMETRO POZO (m) O DIMENSIONES CAJA (Ancho Largo) (m)	1.2
CAÑUELA	Si
N.º ESCALINATAS (Un)	7
ESTADO ESCALINATAS	7
¿EXISTE CÁMARA DE CAÍDA? (en que entrada): DIÁMETRO (pulgadas):	No
ESTADO CAMARA DE CAIDA:	No aplica (no cuenta con cámara de caída)

OBSERVACIONES TUBERÍAS ENTRADA Y SALIDA:
Las tuberías se encuentran en buen estado, la tubería de salida cae directamente al canal

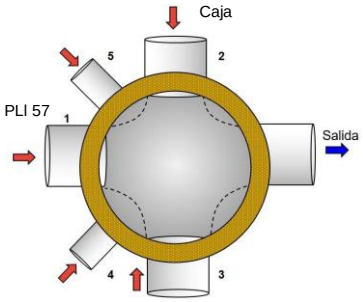
1				
Pozo anterior	PLI 57	Caja			
Prof. batea (m)	1.87	3.25			
Diámetro tubería (“)	27”	24"			
Material tubería	Concreto, 36"	PVC, Alcantarillado			
Edad tubería (años)	Mas de 15 años	Mas de 15 años
