ANTECEDENTES Y DIAGNOSTICO DEL SISTEMA EXISTENTE

ID:	PLI 059	MUNICIPIO:	PAUNA	FECHA:	21/10/2024

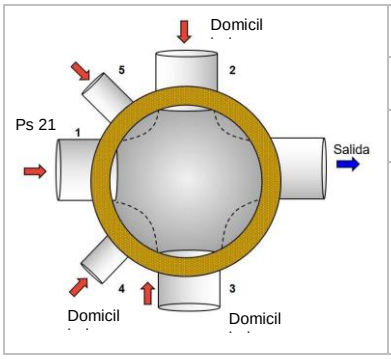
1.0 DESCRIPCIÓN DEL POZO		2.0 LOCALIZACIÓN
POZO N.º	**PLI 059**	
DIRECCIÓN O SECTOR:	Urbanización Villa Juliana	
ESTADO GENERAL	Buen estado	
TIPO DE POZO	Cónico	
USO DEL POZO	Pluvial	
EDAD DE POZO (AÑOS)	2 años o menos	
TIPO DE PAVIMENTO	Material común	
MATERIAL TAPA	Aro en HF cuerpo en concreto	
ESTADO TAPA	Buen estado	
N.º ORIFICIOS	6	
MATERIAL MUROS POZO	Mamposteria	**COORDENADAS:** 5°39'11.2"N 73°58'37.5"W
¿PAÑETE MUROS POZO?	Si	**CONTROL Y MANTENIMIENTO (Fecha, situación, acción):**
ESTADO MURO	Buen estado	**DIAGNOSTICO:** Bueno
PROFUNDIDAD POZO	1.50	**REALIZÓ:** FABIAN SUAREZ
DIÁMETRO POZO (m) O DIMENSIONES CAJA (Ancho Largo) (m)	1.2	**OBSERVACIONES:**
CAÑUELA	Si	
N.º ESCALINATAS (Un)		
ESTADO ESCALINATAS		**OBSERVACIONES TUBERÍAS ENTRADA Y SALIDA:** Las tuberías se encuentran en buen estado
¿EXISTE CÁMARA DE CAÍDA? (en que entrada): DIÁMETRO (pulgadas):	No	
ESTADO CAMARA DE CAIDA:	No aplica (no cuenta con cámara de caída)	**ARCHIVO:** Reporte Pozo Número: PLI 59 PAUNA.pdf

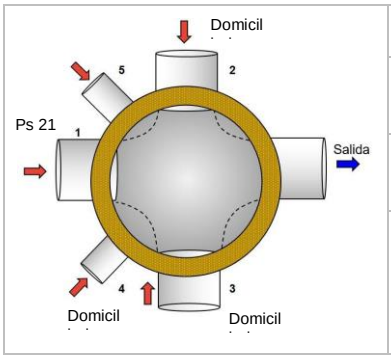
1.0 DESCRIPCIÓN DEL POZO		2.0 LOCALIZACIÓN
POZO N.º	**PLI 060**	
DIRECCIÓN O SECTOR:	Urbanización Villa Juliana	
ESTADO GENERAL	Buen estado	
TIPO DE POZO	Cónico	
USO DEL POZO	Pluvial	
EDAD DE POZO (AÑOS)	2 años o menos	
TIPO DE PAVIMENTO	Material común	
MATERIAL TAPA	Aro en HF cuerpo en concreto	
ESTADO TAPA	Buen estado	
N.º ORIFICIOS	6	
MATERIAL MUROS POZO	Mamposteria	**COORDENADAS:** 5°39'11.9"N 73°58'37.9"W
¿PAÑETE MUROS POZO?	Si	**CONTROL Y MANTENIMIENTO (Fecha, situación, acción):**
ESTADO MURO	Buen estado	**DIAGNOSTICO:** Bueno
PROFUNDIDAD POZO	1.20	**REALIZÓ:** FABIAN SUAREZ
DIÁMETRO POZO (m) O DIMENSIONES CAJA (Ancho Largo) (m)	1.2	**OBSERVACIONES:**
CAÑUELA	Si	
N.º ESCALINATAS (Un)		
ESTADO ESCALINATAS		**OBSERVACIONES TUBERÍAS ENTRADA Y SALIDA:** Las tuberías se encuentran en buen estado
¿EXISTE CÁMARA DE CAÍDA? (en que entrada): DIÁMETRO (pulgadas):	No	
ESTADO CAMARA DE CAIDA:	No aplica (no cuenta con cámara de caída)	**ARCHIVO:** Reporte Pozo Número: PLI 60 PAUNA.pdf

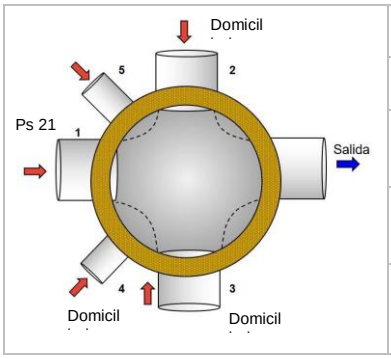
1.0 DESCRIPCIÓN DEL POZO		2.0 LOCALIZACIÓN
POZO N.º	**PLI 061**	
DIRECCIÓN O SECTOR:	Urbanización Villa Juliana	
ESTADO GENERAL	Buen estado	
TIPO DE POZO	Cónico	
USO DEL POZO	Pluvial	
EDAD DE POZO (AÑOS)	2 años o menos	
TIPO DE PAVIMENTO	Material común	
MATERIAL TAPA	Aro en HF cuerpo en concreto	
ESTADO TAPA	Buen estado	
N.º ORIFICIOS	6	
MATERIAL MUROS POZO	Mamposteria	**COORDENADAS:** 5°39'12.6"N 73°58'38.5"W
¿PAÑETE MUROS POZO?	Si	**CONTROL Y MANTENIMIENTO (Fecha, situación, acción):**
ESTADO MURO	Buen estado	**DIAGNOSTICO:** Bueno
PROFUNDIDAD POZO	1.20	**REALIZÓ:** FABIAN SUAREZ
DIÁMETRO POZO (m) O DIMENSIONES CAJA (Ancho Largo) (m)	1.2	**OBSERVACIONES:**
CAÑUELA	Si	
N.º ESCALINATAS (Un)		
ESTADO ESCALINATAS		**OBSERVACIONES TUBERÍAS ENTRADA Y SALIDA:** Las tuberías se encuentran en buen estado
¿EXISTE CÁMARA DE CAÍDA? (en que entrada): DIÁMETRO (pulgadas):	No	
ESTADO CAMARA DE CAIDA:	No aplica (no cuenta con cámara de caída)	**ARCHIVO:** Reporte Pozo Número: PLI 61 PAUNA.pdf

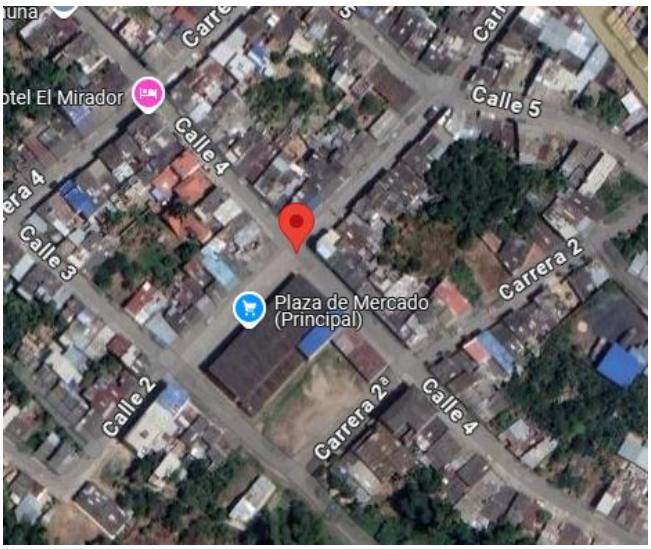
1.0 DESCRIPCIÓN DEL POZO

POZO N.º	**PLI 62**
DIRECCIÓN O SECTOR:	Calle 4 con carrera 3
ESTADO GENERAL	Buen estado
TIPO DE POZO	Cónico
USO DEL POZO	Pluvial
EDAD DE POZO (AÑOS)	Mas de 15 años
TIPO DE PAVIMENTO	Rigido
MATERIAL TAPA	Aro en HF cuerpo en concreto
ESTADO TAPA	Buen estado
N.º ORIFICIOS	6
MATERIAL MUROS POZO	Mamposteria
¿PAÑETE MUROS POZO?	Si
ESTADO MURO	Buen estado
PROFUNDIDAD POZO	1.62
DIÁMETRO POZO (m) O DIMENSIONES CAJA (Ancho Largo) (m)	1.2
CAÑUELA	Si
N.º ESCALINATAS (Un)	
ESTADO ESCALINATAS	
¿EXISTE CÁMARA DE CAÍDA? (en que entrada): DIÁMETRO (pulgadas):	No
ESTADO CAMARA DE CAIDA:	No aplica (no cuenta con cámara de caída)

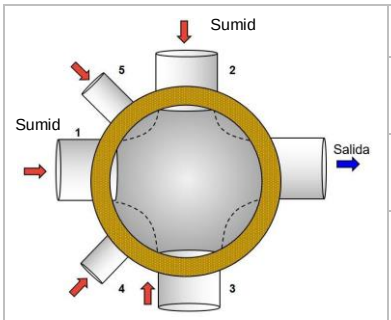
DIAGNOSTICO:
Aceptable

OBSERVACIONES TUBERÍAS ENTRADA Y SALIDA:
Las tuberías se encuentran en buen estado

OBSERVACIONES:
Requiere la instalación de escalinatas
