ANTECEDENTES Y DIAGNOSTICO DEL SISTEMA EXISTENTE

ID:	S 41	MUNICIPIO:	PAUNA	FECHA:	21/10/2024

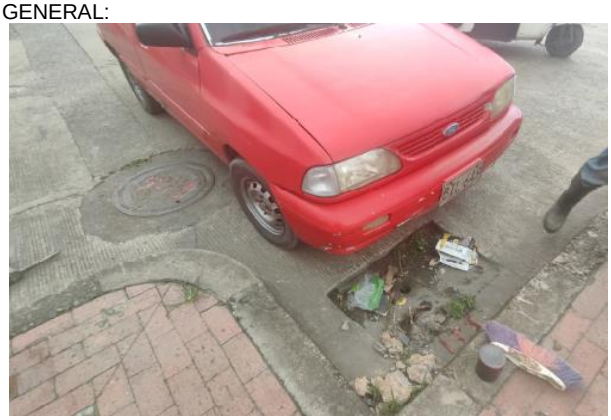
FOTO GENERAL:

SUMIDERO N.°	**S 41**
TIPO DE SUMIDERO	Rejilla
DIRECCIÓN:	Calle 5 5-12
TIPO DE PAVIMENTO:	Rigido
MATERIAL DE REJILLA:	Concreto
ESTADO DE REJILLA:	Bueno
MATERIAL DE FONDO:	Mamposteria
ESTADO DE FONDO:	Bueno
MATERIAL DE MUROS:	Mamposteria
ESTADO DE MUROS:	Bueno
PROFUNDIDAD SUMIDERO (M)	0.60
ANCHO SUMIDERO (M)	0.50
LARGO SUMIDERO (M)	0.80
DIÁMETRO DE SALIDA (PULG)	8"
MATERIAL SALIDA	PVC Sanitario
SATURACIÓN	Se encuentra saturado por plantas

DIAGNOSTICO: Requiere mantenimiento por la cantidad de sedimentos y residuos vegetales encontrados

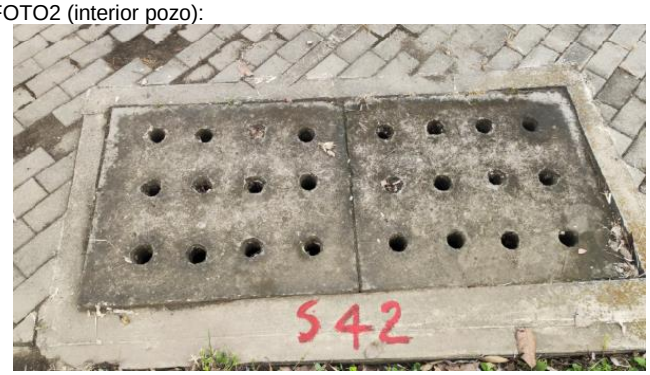
FOTO GENERAL:

SUMIDERO N.°	**S 42**
TIPO DE SUMIDERO	Rejilla
DIRECCIÓN:	Carrera 5 frente a la alcaldía
TIPO DE PAVIMENTO:	Articulado
MATERIAL DE REJILLA:	Concreto
ESTADO DE REJILLA:	Bueno
MATERIAL DE FONDO:	Mamposteria
ESTADO DE FONDO:	Bueno
MATERIAL DE MUROS:	Mamposteria
ESTADO DE MUROS:	Bueno
PROFUNDIDAD SUMIDERO (M)	0.80
ANCHO SUMIDERO (M)	0.80
LARGO SUMIDERO (M)	1.75
DIÁMETRO DE SALIDA (PULG)	6"
MATERIAL SALIDA	PVC Pluvial
SATURACIÓN	Se encuentra saturado de material vegetal

DIAGNOSTICO: Requiere mantenimiento

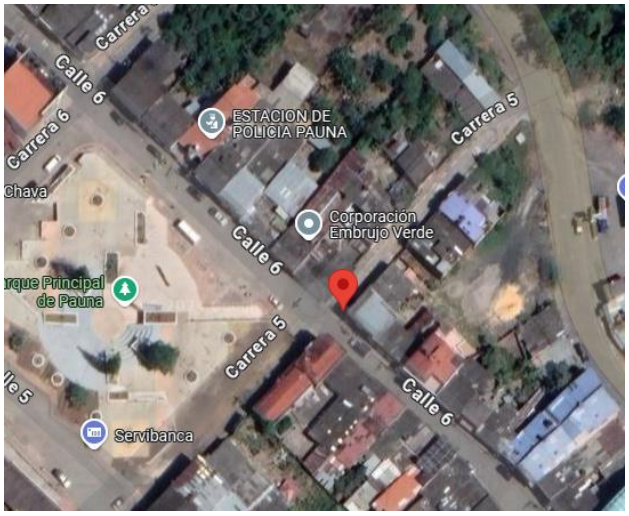
SUMIDERO N.°	**S 46**
TIPO DE SUMIDERO	Rejilla
DIRECCIÓN:	Carrera 5 con calle 6
TIPO DE PAVIMENTO:	Rigido
MATERIAL DE REJILLA:	Platina
ESTADO DE REJILLA:	Aceptable
MATERIAL DE FONDO:	Mamposteria
ESTADO DE FONDO:	Bueno
MATERIAL DE MUROS:	Mamposteria
ESTADO DE MUROS:	Bueno
PROFUNDIDAD SUMIDERO (M)	1.30
ANCHO SUMIDERO (M)	0.70
LARGO SUMIDERO (M)	1.10
DIÁMETRO DE SALIDA (PULG)	10"
MATERIAL SALIDA	PVC Sanitario
SATURACIÓN	No

DIAGNOSTICO: Hay presencia de sedimentos y material vegetal, requiere mantenimiento

OBSERVACIONES: La tapa es de ángulo separada cada 2 cm

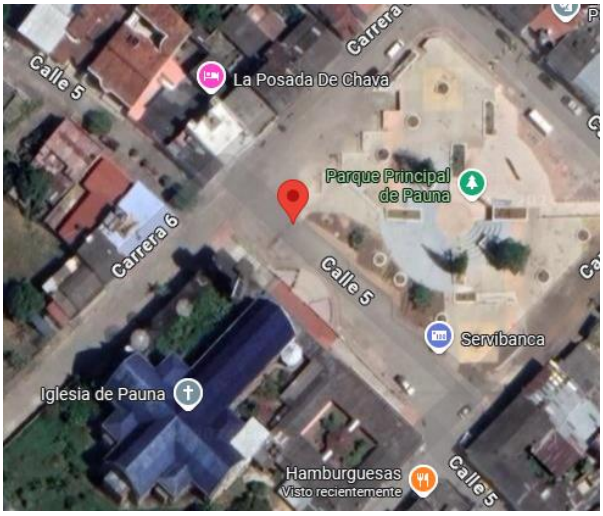
SUMIDERO N.°	**S 48**
TIPO DE SUMIDERO	Rejilla
DIRECCIÓN:	Carrera 6 5-13 frente a la iglesia
TIPO DE PAVIMENTO:	
MATERIAL DE REJILLA:	Concreto
ESTADO DE REJILLA:	Regula
MATERIAL DE FONDO:	Mamposteria
ESTADO DE FONDO:	Bueno
MATERIAL DE MUROS:	Mamposteria
ESTADO DE MUROS:	Bueno
PROFUNDIDAD SUMIDERO (M)	1
ANCHO SUMIDERO (M)	0.50
LARGO SUMIDERO (M)	0.80
DIÁMETRO DE SALIDA (PULG)	6"
MATERIAL SALIDA	PVC Sanitario
SATURACIÓN	Acumulación de sedimentos

DIAGNOSTICO: Requiere mantenimiento

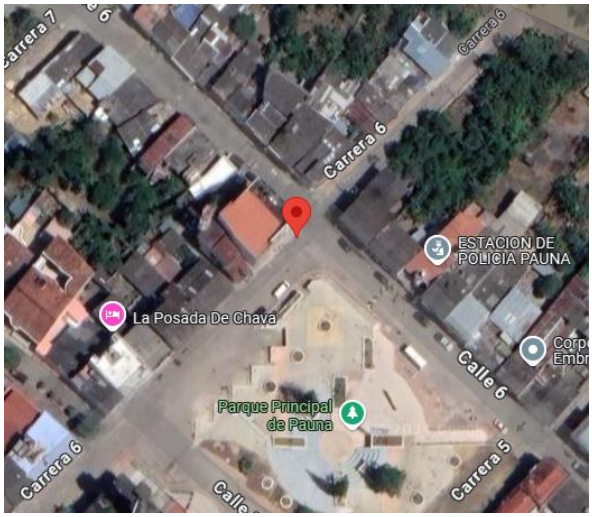
SUMIDERO N.°	**S 49**
TIPO DE SUMIDERO	Rejilla
DIRECCIÓN:	Calle 6 con carrera 6
TIPO DE PAVIMENTO:	Rigido
MATERIAL DE REJILLA:	Platina
ESTADO DE REJILLA:	Bueno
MATERIAL DE FONDO:	Mamposteria
ESTADO DE FONDO:	Bueno
MATERIAL DE MUROS:	Mamposteria
ESTADO DE MUROS:	Bueno
PROFUNDIDAD SUMIDERO (M)	0.76
ANCHO SUMIDERO (M)	0.30
LARGO SUMIDERO (M)	0.70
DIÁMETRO DE SALIDA (PULG)	6"
MATERIAL SALIDA	PVC Sanitario
SATURACIÓN	Saturado de sedimentos

DIAGNOSTICO: Requiere mantenimiento

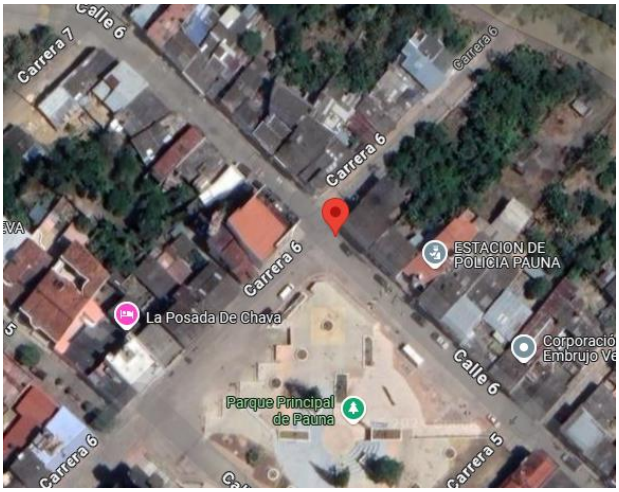
SUMIDERO N.°	**S 50**
TIPO DE SUMIDERO	Rejilla
DIRECCIÓN:	Calle 6 con carrera 6
TIPO DE PAVIMENTO:	Rigido
MATERIAL DE REJILLA:	Platina
ESTADO DE REJILLA:	Bueno
MATERIAL DE FONDO:	Mamposteria
ESTADO DE FONDO:	Bueno
MATERIAL DE MUROS:	Mamposteria
ESTADO DE MUROS:	Bueno
PROFUNDIDAD SUMIDERO (M)	0.87
ANCHO SUMIDERO (M)	0.30
LARGO SUMIDERO (M)	0.79
DIÁMETRO DE SALIDA (PULG)	6"
MATERIAL SALIDA	PVC Sanitario
SATURACIÓN	Saturado de sedimentos

DIAGNOSTICO: Requiere mantenimiento
