ANTECEDENTES Y DIAGNOSTICO DEL SISTEMA EXISTENTE

ID:	S 51	MUNICIPIO:	PAUNA	FECHA:	21/10/2024

DEPARTAMENTO DE BOYACÁ MUNICIPIO DE PAUNA	**ESTUDIOS Y DISEÑOS PARA LA CONSTRUCCION DE SISTEMAS DE ALCANTARILLADO SANITARIO Y PLUVIAL EN EL BARRIO CENTRO Y EL BARRIO EL TOPO DEL MUNICIPIO DE PAUNA.**	CONSULTORÍA SANITARIA Y AMBIENTAL CONSTRUCCIÓN DE OBRAS CIVILES

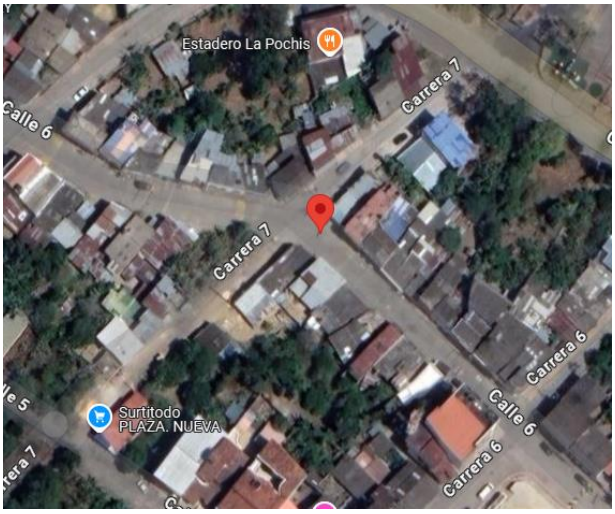
DIAGNOSTICO: Requiere mantenimiento

OBSERVACIONES: Rejilla en ángulo de 1 ½

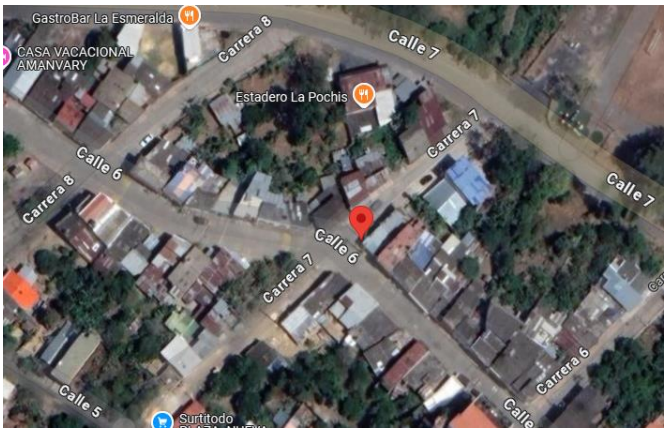
DIAGNOSTICO: Requiere mantenimiento, hay presencia de sedimentos y material vegetal

OBSERVACIONES: Ángulo de 1 ½

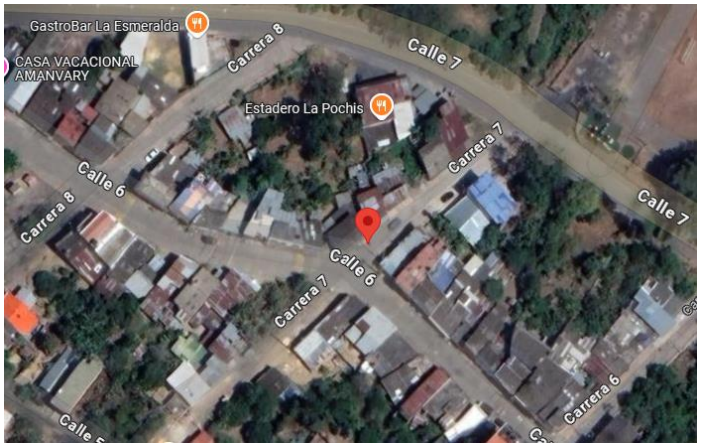
DIAGNOSTICO: Hay presencia de sedimentos y material vegetal

OBSERVACIONES: Ángulo 1 ½

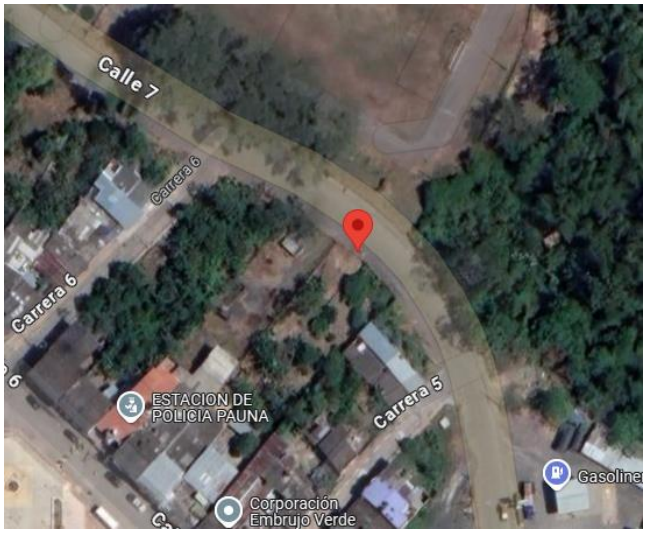
SUMIDERO N.°	**S 56**
TIPO DE SUMIDERO	Ventana
DIRECCIÓN:	Calle 7 esquina del estadio
TIPO DE PAVIMENTO:	Anden
MATERIAL DE REJILLA:	
ESTADO DE REJILLA:	
MATERIAL DE FONDO:	Concreto
ESTADO DE FONDO:	Bueno
MATERIAL DE MUROS:	Mamposteria
ESTADO DE MUROS:	Bueno
PROFUNDIDAD SUMIDERO (M)	0.30
ANCHO SUMIDERO (M)	
LARGO SUMIDERO (M)	0.95
DIÁMETRO DE SALIDA (PULG)	
MATERIAL SALIDA	Concreto
SATURACIÓN

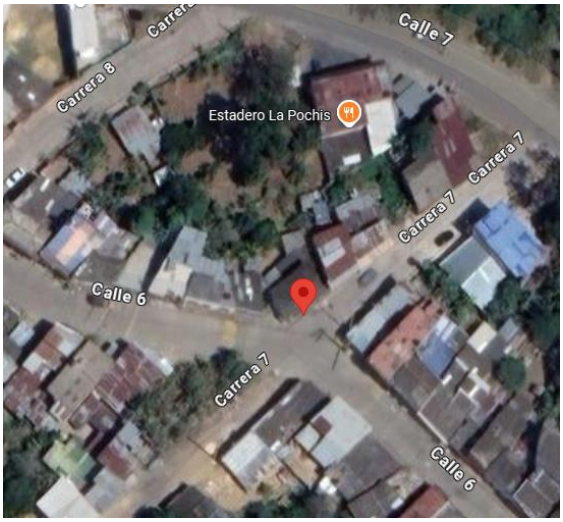
SUMIDERO N.°	**S 58**
TIPO DE SUMIDERO	Ventana
DIRECCIÓN:	Carrera 7 con calle 6
TIPO DE PAVIMENTO:	Rigido
MATERIAL DE REJILLA:	
ESTADO DE REJILLA:	
MATERIAL DE FONDO:	Mamposteria
ESTADO DE FONDO:	Bueno
MATERIAL DE MUROS:	Mamposteria
ESTADO DE MUROS:	Bueno
PROFUNDIDAD SUMIDERO (M)	0.35
ANCHO SUMIDERO (M)	0.35
LARGO SUMIDERO (M)	
DIÁMETRO DE SALIDA (PULG)	
MATERIAL SALIDA	
SATURACIÓN

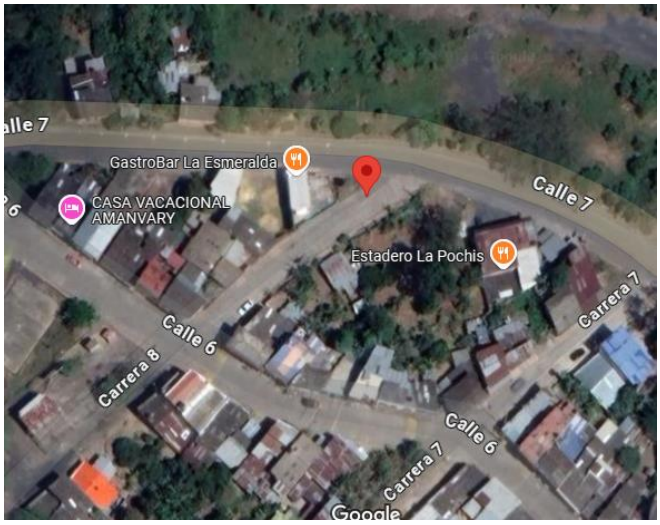
DIAGNOSTICO: Presenta acumulación de sedimentos y material vegetal
