ANTECEDENTES Y DIAGNOSTICO DEL SISTEMA EXISTENTE

ID:	S 61	MUNICIPIO:	PAUNA	FECHA:	21/10/2024

ID:	S 63	MUNICIPIO:	PAUNA	FECHA:	21/10/2024

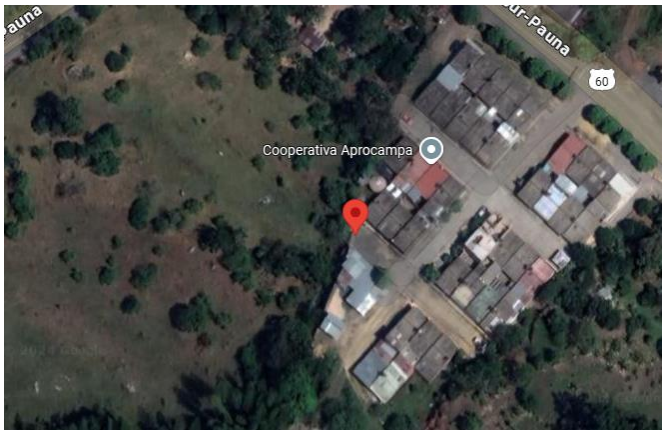
FOTO GENERAL:

SUMIDERO N.°	**S 63**
TIPO DE SUMIDERO	Ventana
DIRECCIÓN:	Inicio carrera 9
TIPO DE PAVIMENTO:	Anden
MATERIAL DE REJILLA:	
ESTADO DE REJILLA:	
MATERIAL DE FONDO:	Mamposteria
ESTADO DE FONDO:	Bueno
MATERIAL DE MUROS:	Mamposteria
ESTADO DE MUROS:	Regular
PROFUNDIDAD SUMIDERO (M)	0.80
ANCHO SUMIDERO (M)	0.89
LARGO SUMIDERO (M)	
DIÁMETRO DE SALIDA (PULG)	
MATERIAL SALIDA	
SATURACIÓN
