Ministerio de Salud y Protección Social República de Colombia Dirección de Prestacion de Servicios Subdireccion de Infraestructura en Salud	CODIGO DEL PRESTADOR 41 (DEPTO) 668 (MUNICIPIO) 0437 (INSTITUCION) (SEDE)	A 1	FICHA DE EVALUACION INFRAESTRUCTURA PÚBLICA EN SALUD

Nombre del establecimiento: PUESTO DE SALUD DE LA VEREDA ARAUCA

"ADECUACION MENOR DEL PUESTO DE SALUD DE LA VEREDA ARAUCA DE LA ESE HOSPITAL ARSENIO REPIZO VANEGAS DEL MUNICIPIO DE SAN AGUSTIN HUILA"

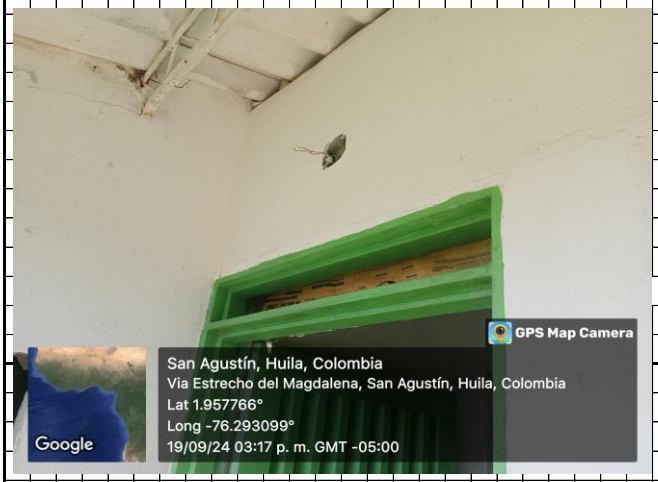
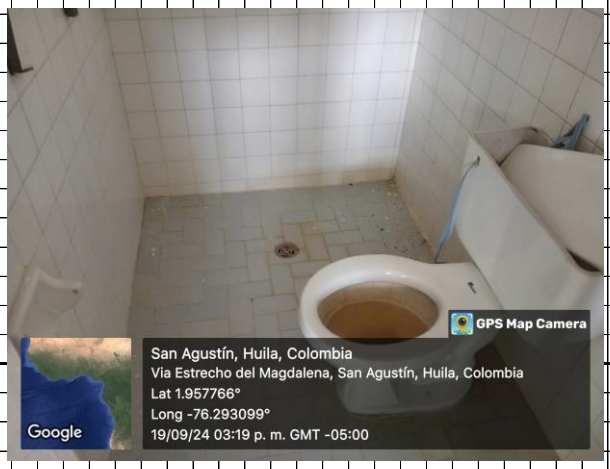
SERVICIO: TODOS LOS SERVICIOS	AMBIENTE: INSTALACIONES ELECTRICAS E INFRAESTRUCTURA

NO CUENTA CON ISERVICIO DE ELECTRICIDAD
