ARMANDO MONSALVE OSORIO **CONTRATISTA**	**CONTRATO No.** No. CO1.PCCNTR.6738432 de 9 septiembre de 2024: CONTRATAR OBRAS DE MANTENIMIENTO E IMPERMEABILIZACION DE CUBIERTAS Y MUROS EXTERIORES EN DIVERSOS AMBIENTES DE FORMACIÓN DEL CENTRO AGROPECUARIO LA GRANJA DEL SENA ESPINAL - TOLIMA EN LA VIGENCIA 2024.

INFORME DEL CONTRATISTA

Diciembre de 2024

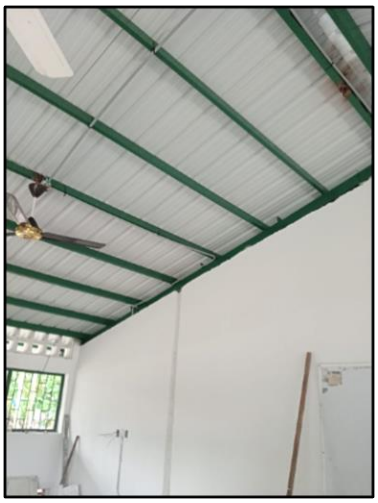
3.4	Suministro y aplicación de pintura Tipo 1, para INTERIORES sobre mampostería con estuco. Color Blanco. Incluye: Pintura Tipo uno (1) a dos (2) manos sobre superficie, resane de orificios, filos, esquineros, dilataciones, detallado de molduras, andamios y sistema de seguridad para trabajo en alturas, así como todos los elementos necesarios para su correcta aplicación.	UND

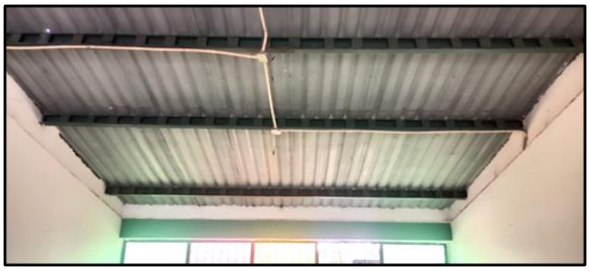
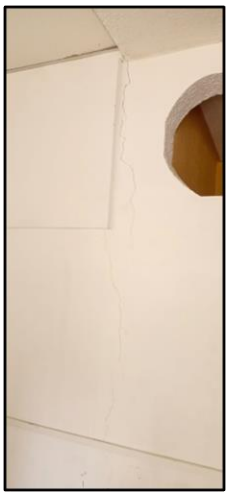
REGISTRO FOTOGRAFICO DEL ANTES DE INTERVENIR

Es una edificación de una sola planta construido en Bloque estructural; el cual maneja una cubierta metálica (Teja de Zinc Tipo Trapezoidal); sostenida en estructura de correas metálicas espaciadas entre 1,0 m a 1,5 m de acuerdo a la sección que corresponda. La cubierta existente que se encontraba deteriorada, con variadas afectaciones externas e internas que generaban filtraciones continuas de agua en época de lluvia y altas temperaturas en el día por su tipología en material constructivo. La cubierta existente presenta más de 20 años de instalación; siendo esta no recuperable por las condiciones actuales que presenta y haber cumplido su vida útil, este bloque está compuesto por una capilla para las reuniones religiosas, 2 oficinas, 2 baterías sanitarias, un aula de formación, un camerino de Vestier para los eventos deportivos, estas áreas se encontraban en condiciones de deterioro, para ello se ejecutaron las siguientes actividades:

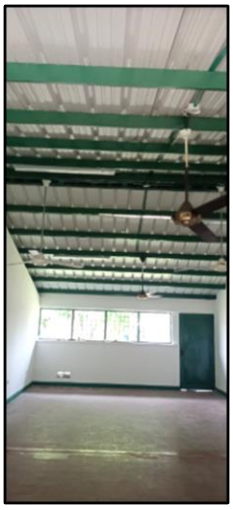
ITEM	DESCRIPCION DEL BIEN	UNIDAD
A	**BLOQUE LABORATORIO DE SUELOS - AMBIENTES FORMACION-TALLER**	
1.0	**CUBIERTA**	
1.3	Suministro e instalación de caballete para teja blanca 0,94 m X 0.6 m Espesor 2 mm UPVC. Incluye tornillería de instalación del caballete según recomendación del fabricante, andamios, líneas de vida y demás elementos de mano de obra, materiales y de seguridad industrial para instalación en estructura metálica a 6 metros aproximados de altura.	ML
