DESARROLLO DE ACTIVIDADES

REGISTRO FOTOGRÁFICO:

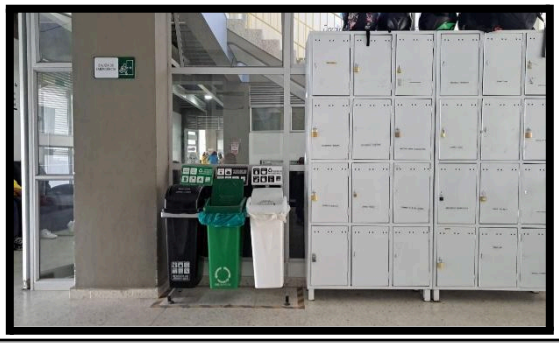
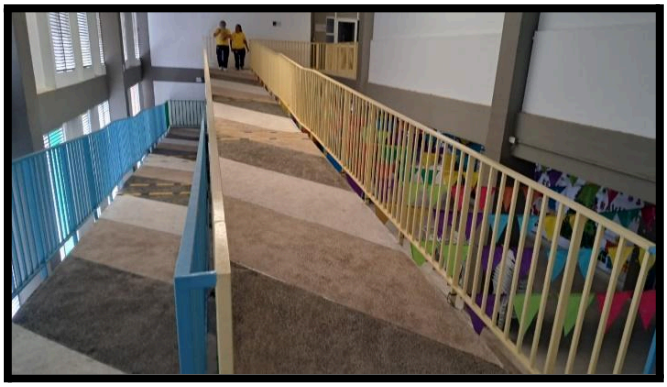
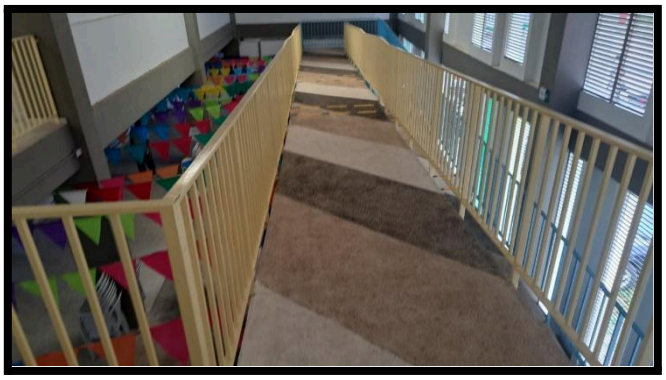
IMAGEN No.1	DESCRIPCIÓN
	Se observa reubicación de punto ecológico de la entrada principal y se recomienda instalar señalización del mismo ya que son herramientas importantes de comunicación de seguridad que brindan información al personal.
IMAGEN No.2	**DESCRIPCIÓN**
	Dentro de los aspectos positivos hallados durante el recorrido, se evidencia que la salida de emergencia # 2 se encuentra libre de obstáculos y habilitada para proporcionar una vía de evacuación oportuna.
IMAGEN N.º 3	**DESCRIPCIÓN**
	Se observa dispensador con toallas de manos disponibles para los beneficiarios de la fundación.
IMAGEN Nº 4 Y 5	**DESCRIPCIÓN**

La ubicación estratégica de las camillas en el lugar adecuado y la delimitación del área han demostrado ser beneficiosas para la eficiencia y la seguridad en el entorno de los beneficiarios de la fundación.
IMAGEN Nº 6 Y 7	**DESCRIPCIÓN**
 	Se puede observar que la rampa de accesibilidad está habilitada para su funcionamiento, con sus desniveles debidamente demarcados y antideslizantes para evitar caídas, cumpliendo ciertos criterios de acuerdo a la Norma Técnica Colombiana NTC – 4143.

IMAGEN Nº 8 Y 9	DESCRIPCIÓN
	Se observa equipo de Emergencias “Extintor ABC multipropósitos” ubicado cerca al Salón # 1 sin señalización. Se sugiere instalar la correcta señalización para extintores, ya que proporciona información esencial para reconocer el tipo de extintor, su uso adecuado y la ubicación exacta en caso de necesitarlo.
IMAGEN Nº 10 Y 11	**DESCRIPCIÓN**
 	Continuando con la verificación realizada en el recorrido de estas últimas semanas (del 2 al 20 de diciembre), se observa falta de higiene en la ropa de las camas, no se ha demostrado mejora significativa en la preparación de las mismas; lo que requiere atención inmediata.

IMAGEN Nº 12 Y 13	DESCRIPCIÓN
 	Dentro de los aspectos hallados por corregir, se evidencia que los baños ubicados en el primer piso frente al salón # 7 no tienen energía, lo que requiere intervención de manera inmediata y efectiva.
IMAGEN Nº 14 Y 15	**DESCRIPCIÓN**
 	Se observa los tanques de almacenamiento de agua totalmente vacíos, razón por la cual se recomienda establecer y describir las actividades necesarias para realizar adecuadamente el mantenimiento (lavado y desinfección) de los tanques de almacenamiento de agua potable**.** Se solicita el registro documental que demuestre la limpieza, desinfección, cronograma de mantenimiento y plan de saneamiento básico, bajo los requisitos sanitarios regulados en la Resolución 2674 de 2013.
