INFORME DE SUPERVICION REPORTE MENSUAL

<table><tr><td rowspan="5">TIPO DE CONTRATO
Contrato de Obra
SELECCION ABREVIDA MENOR CUANTIA
No PROCESO: SAMC-SI-004-2024</td><td colspan="2">INFORME DEL SUPERVISIÓN:</td></tr><tr><td colspan="2">OBJETO DEL CONTRATO:
LIMPIEZA, INVESTIGACIÓN CON CCTV Y REPARACIÓN DE PUNTUAL SIN ZANJA DE REDES DE ALCANTARILLADO SANITARIO, PLUVIAL Y COMBINADO, MEDIANTE ,SELLADO Y ESTANCO DE EXFILTRACIONES E INFILTRACIONES, INSTALANDO EN EL PUNTO DEFECTUOSO UNA TUBERÍA ESPECIAL COMPUESTA DE UN MATERIAL RESISTENTE MECÁNICA Y QUÍMICAMENTE QUE CONTIENE FIBRA DE VIDRIO Y RESINA DE ISOCIANATO/SILICATO; QUE SE UNE A LA TUBERÍA ANTIGUA, EN LOS SECTORES COMPRENDIDOS DE ACOPI (CALLES 12, 12A, 13, 14 Y 15 ENTRE CARRERAS 37 Y 39) Y DE CENCAR (CARRERA 20D ENTRE CALLES 14 Y 15, CARRERA 20E ENTRE CALLES 13 Y 15, CARRERA 20G ENTRE CALLES 14 Y 15) EN EL MUNICIPIO DE YUMBO.</td></tr><tr><td rowspan="3">No. CONTRATO:
180-10-06-005-2024.
Vereda: 0
Sector: 5 AGUA POTABLE Y SANEAMIENTO
Id tramo
0</td><td>FECHA DE INFORME:
20 DE DICIEMBRE DEL 2024</td><td>NUMERO DE INFORME:
2-2024</td></tr></table>

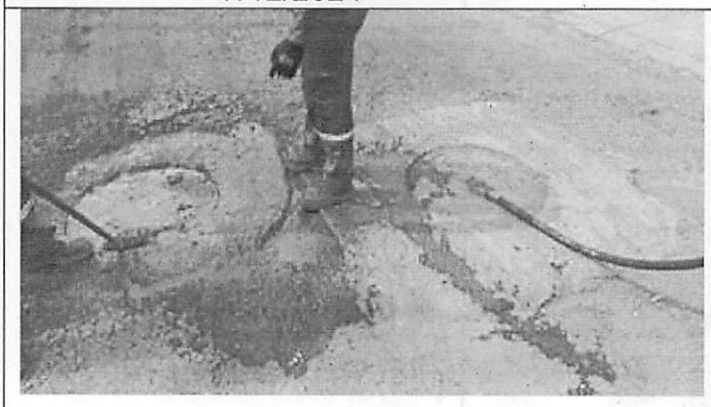
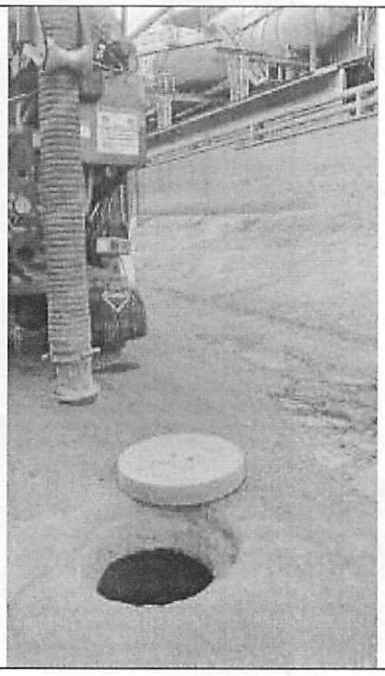
<table><tr><td>25/11/2024</td><td colspan="2">Cl 12A entre cr 38-39 Red de alcantarillado funcionando normal, en condiciones optimas</td></tr></table>

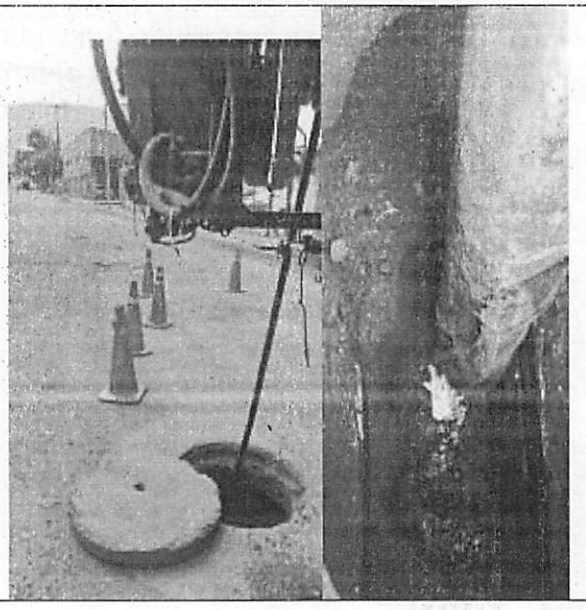
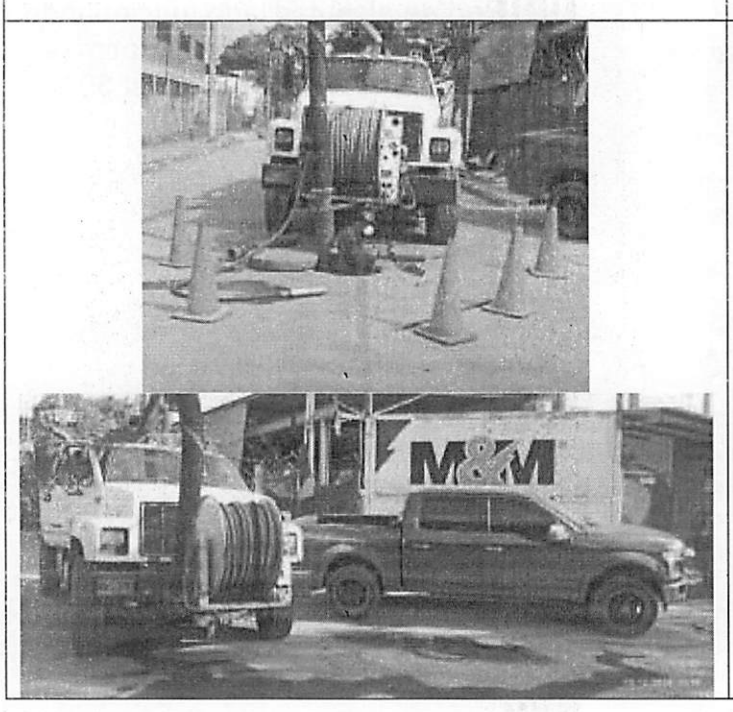
29/11/2024`	cr 39 cll 12A -13	
	Red de alcantarillado funcionando normal, en condiciones óptimas, presenta acometidas penetrantes	
4/12/2024	cr 39 cll 13-14 Red de alcantarillado funcionando normal, en condiciones optimas, presenta cámaras ocultas agua residual con lodos, limadura de acero e hidrocarburos

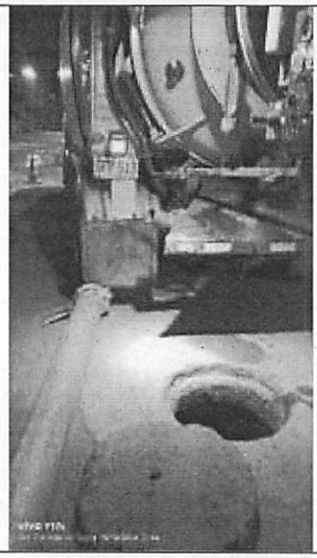
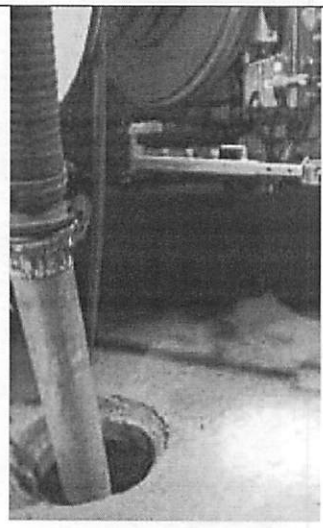
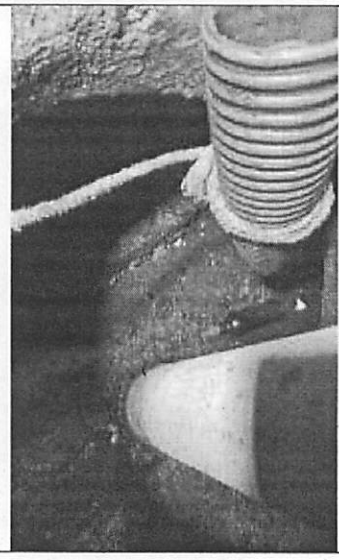
7/12/2024	cr 38 cll 13-14
 	Red de alcantarillado funcionando normal, en condiciones optimas, presenta tapas dañadas en la calle 13 lado izquierdo de al vía y en la calle 14 presenta nivel de agua al 50%
8/12/2024	cr 37 cll 12 -13 izq canal
	Red de alcantarillado funcionando normal, en condiciones optimas, presenta nivel de agua al 50%

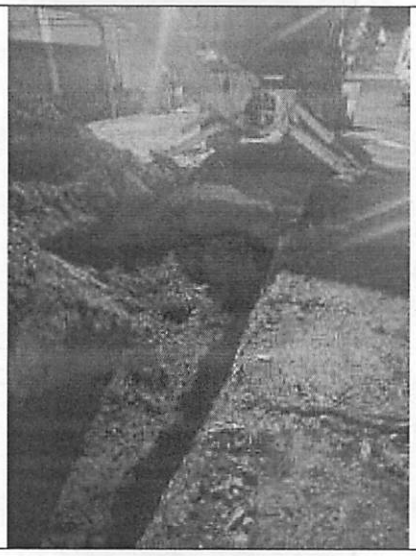
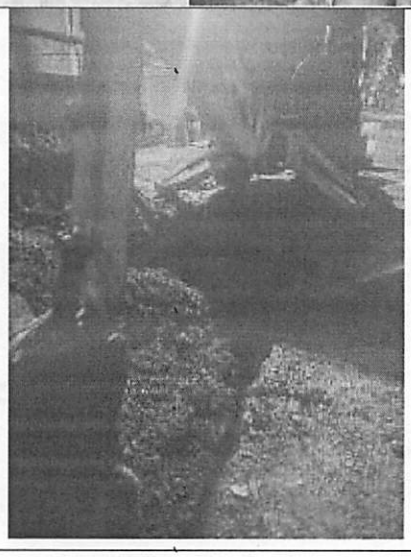
9/12/2024	cr 39 cll 14 -15 izq
	Red de alcantarillado funcionando represada, presenta mas del 50% de material al interior de la tubería,
10/12/2024	Cra 39 entre 14 y 15 Red de alcantarillado funcionando represada, presenta mas del 50% de material al interior de la tubería

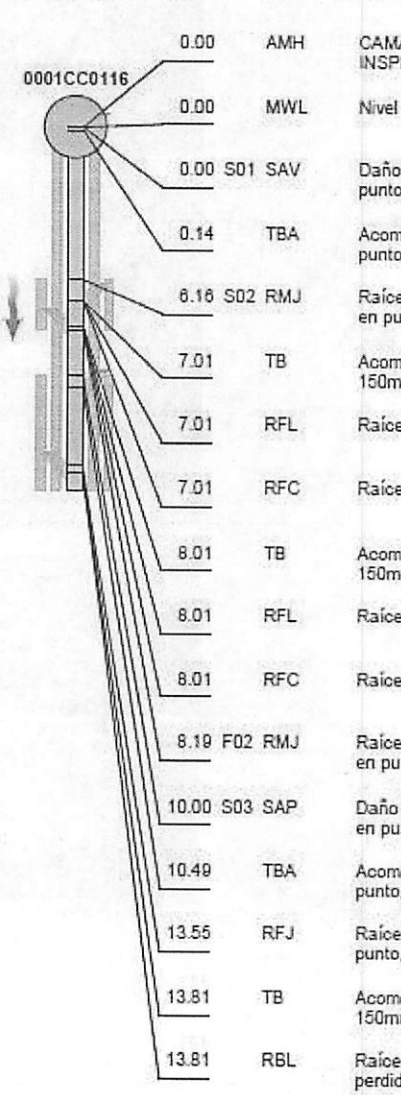
0.00	S01	SAV	Daño Superficial Agregado Visible, de 8 en punto a 4 en punto, junta, Arrancar	
0.14		TBA	Acometida por Rotura/Martillado Activa en 9 en punto, 150mm diá, junta
