Alcaldía de Yumbo	FORMATO ACTA FINAL DE CUMPLIMIENTO	CÓDIGO:	GCT-FO-0036
		VERSIÓN:	00
		FECHA:	24/07/2024
PROCESO:	GESTIÓN DE LA CONTRATACIÓN		
SUBPROCESO:	N/A		
DOCUMENTO AL QUE PERTENECE:	MANUAL DE CONTRATACIÓN		
FORMATO:	ACTA FINAL DE CUMPLIMIENTO

CONTRATO NÚMERO:	180-10-06-005-2024
FECHA SUSCRIPCIÓN:	20 DE NOVIEMBRE DE 2024
CONTRATANTE:	ALCALDIA DE YUMBO
DEPENDENCIA:	SECRETARIA DE INFRAESTRUCTURA Y SERVICIOS PÚBLICOS
CONTRATISTA:	COMPAÑÍA DE INGENIERIA SANITARIA CODINSA S.A.S
VALOR: (Número y Letras)	QUINIENTOS VEINTINUEVE MILLONES SETECIENTOS TREINTA Y CUATRO MIL SETECIENTOS CUARENTA Y NUEVE PESOS M/CTE ($529.734.749,oo)
DISPONIBILIDAD PRESUPUESTAL:	20243908 de 16 de septiembre de 2024
REGISTRO PRESUPUESTAL:	No. 20243681 de Noviembre 25 de 2024
FUENTE DE FINANCIACION:	04.06.04.09.03.01.133100.40.4003.1400.2024768920063.400 3020.2.3.2.01. 01.001.03 SGP APSB. SDO/2023
PLAZO:	30 DÍAS
SUPERVISOR Y/O INTERVENTOR:	CARLOS EDUARDO BRION MOLINA
OBJETO:	LIMPIEZA, INVESTIGACIÓN CON CCTV Y REPARACIÓN DE PUNTUAL SIN ZANJA DE REDES DE ALCANTARILLADO SANITARIO, PLUVIAL Y COMBINADO, MEDIANTE SELLADO Y ESTANCO DE EXFILTRACIONES E INFILTRACIONES, INSTALANDO EN EL PUNTO DEFECTUOSO UNA TUBERÍA

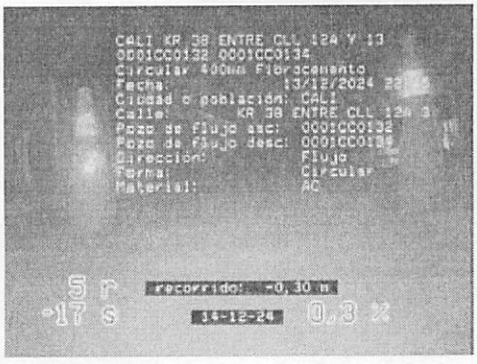
7758c047-f4c8-4800-b982-5d04f5fe38c9_20241213_230838_071.jpg, 00:00:00, 7.71m
Depósitos Asentados Otros, 20% del área de corte transversal en 6 en punto

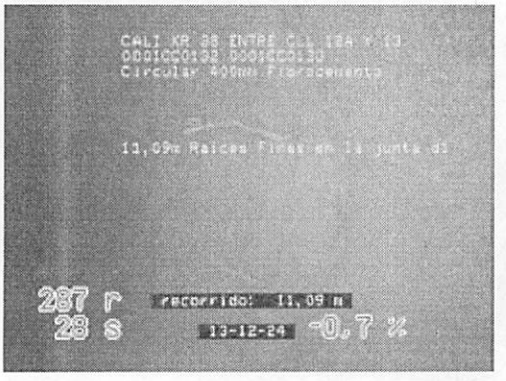
cc0a4836-6e7d-40db-8bd7-121b33f241c7_20241213_231015_166.jpg, 00:04:26, 11.09m
Raices Finas en la junta de 11 en punto a 5 en punto, junta

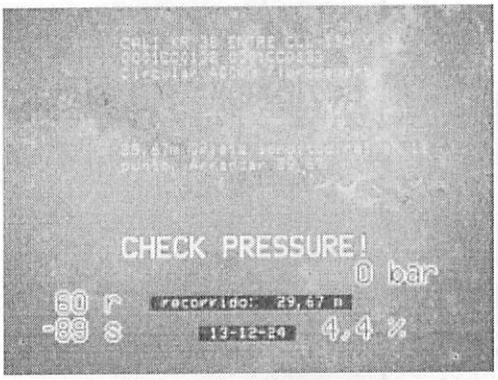
27.07	TB	Acometida por Rotura/Martillado, en 3 en punto, 150mm diá	
	27.08	RFL	Raíces Finas en Acometida, en 3 en punto	1
	29.67	S01 CL	Grieta longitudinal en 12 en punto, Arrancar

9522986b-b2ab-47ce-9c13-7b0140fe1546_20241213_231643_872.jpg, 00:09:30, 29.67m
Grieta longitudinal en 12 en punto, Arrancar

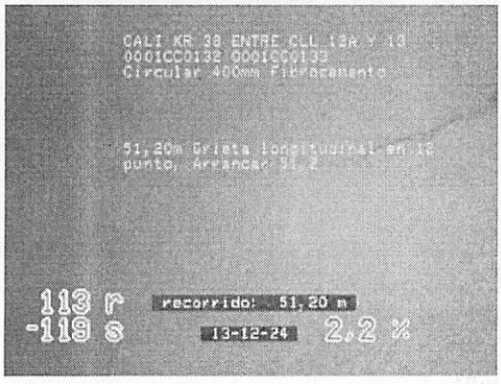
51.20	S03 CL	Grieta longitudinal en 12 en punto, Arrancar	
	56.74	F03 CL	Grieta longitudinal en 12 en punto, Acabado	2
	74.50	TB	Acometida por Rotura/Martillado, en 3 en punto, 150mm diá

4b94ff69-776f-4877-9ff5-cbbacd5af2a9_20241213_232449_117.jpg, 00:14:36, 51.20m
Grieta longitudinal en 12 en punto, Arrancar

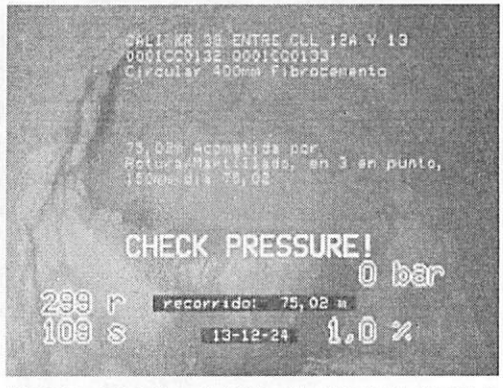
68039f78-6b5d-43a7-8683-00818902f6f4_20241213_232903_585.jpg, 00:18:51, 74.50m
Acometida por Rotura/Martillado, en 3 en punto, 150mm diá

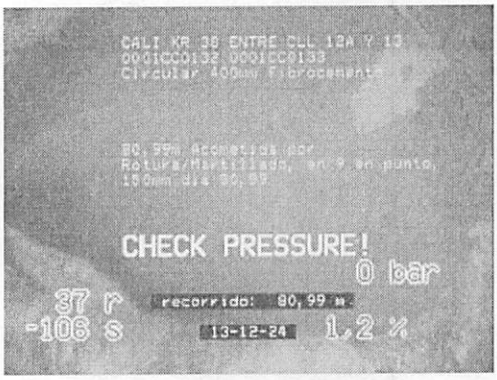
7004d90c-3b63-4fb2-8742-aebba92cfa9c_20241213_233122_211.jpg, 00:21:09, 80.99m
Acometida por Rotura/Martillado, en 9 en punto, 150mm diá

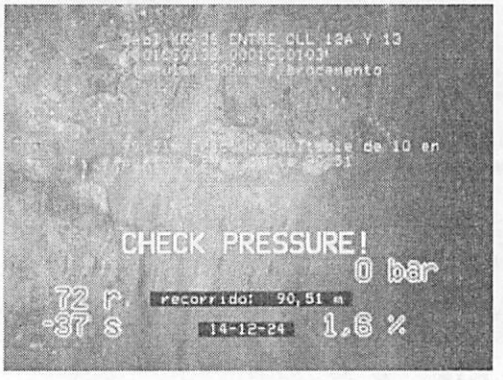
89.60	S05	D	Deformación, 20% cambiado, Arrancar	
90.51		FM	Fractura Múltiple de 10 en punto a 2 en punto	4
96.42	F04	FL	Fractura longitudinal en 12 en punto, Acabado	3

6bf3b581-b2a4-4aad-84d1-b30075b20864_20241213_234620_190.jpg, 00:26:52, 90.51m
Fractura Múltiple de 10 en punto a 2 en punto

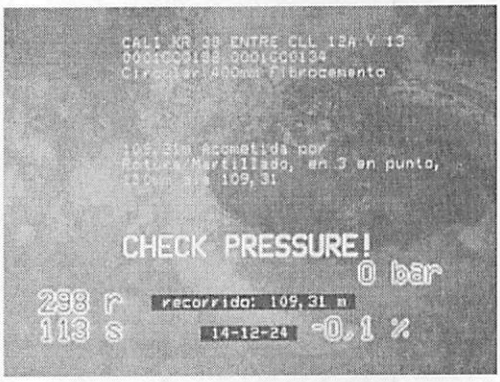
f6c1fe61-7023-4dad-9e76-65e6cc2fea5d_20241213_235733_949.jpg, 00:37:47, 109.31m
Acometida por Rotura/Martillado, en 3 en punto, 150mm diá

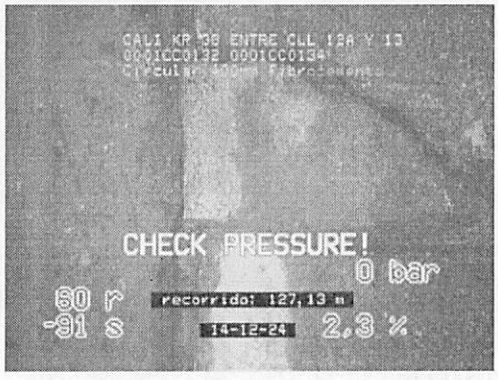
977f9a5b-2733-4d06-b0fb-a65340dff07c_20241214_000920_033.jpg, 00:48:09, 127.13m
Fractura Circular de 6 en punto a 9 en punto, junta

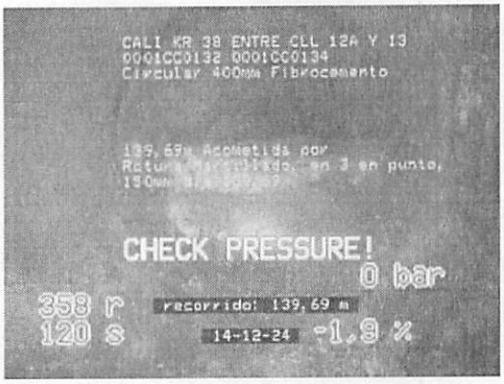
c534bfc3-346e-4315-ab65-4da7de9fdeaa_20241214_001800_237.jpg, 00:56:48, 139.69m
Acometida por Rotura/Martillado, en 3 en punto, 150mm diá

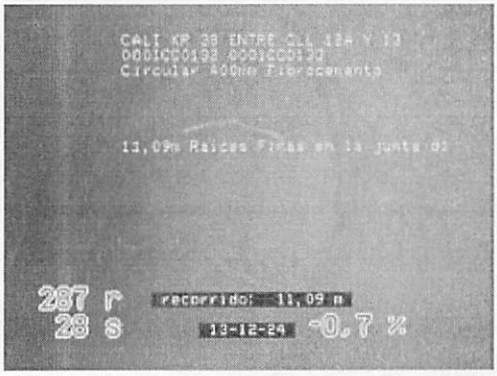
cc0a4836-8e7d-40db-8bd7-121b33f241c7_20241213_231015_166.jpg, 00:04:26, 11.09m
Raices Finas en la junta de 11 en punto a 5 en punto, junta

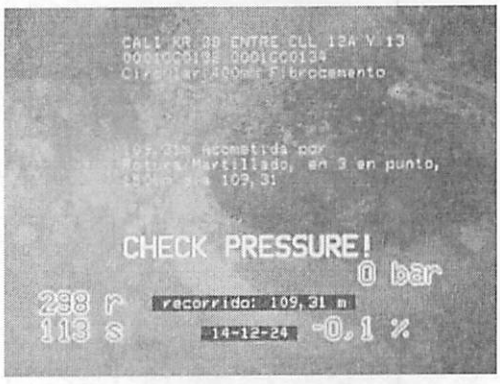
f6c1fe61-7023-4dad-9e76-65e6cc2fea5d_20241213_235733_949.jpg, 00:37:47, 109.31m
Acometida por Rotura/Martillado, en 3 en punto, 150mm diá

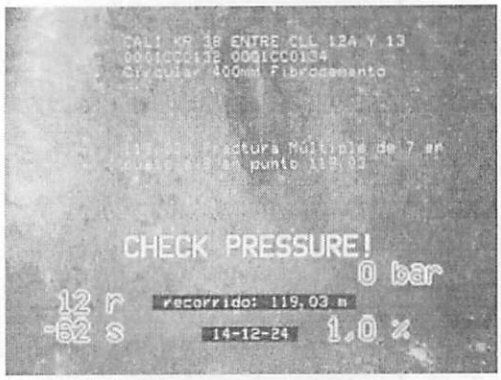
6828cb73-49db-4916-aa1b-f55726036fcc_20241214_000242_788.jpg, 00:42:57, 119.03m
Rotura Suelo Visible, Más allá del defecto en 8 en punto

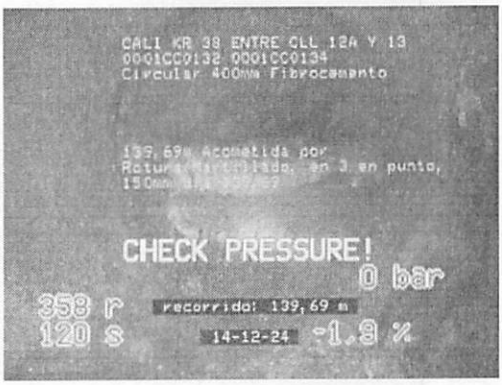
c534bfc3-346e-4315-ab65-4da7de9fdeaa_20241214_001800_237.jpg, 00:56:48, 139.69m
Acometida por Rotura/Martillado, en 3 en punto, 150mm diá
