INFORME TECNICO DE ACTIVIDADES REALIZADAS, CONCERNIENTES AL CONTRATO DENOMINADO "ADECUACION DEL ESPACIO PUBLICO UBICADO EN EL PARQUE CENTRAL Y EN EL CENTRO DE ARTE Y CULTURA DEL MUNICIPIO DE ISNOS HUILA"

CONTRATO No: 039 DEL 2024

OBJETO DEL CONTRATO: "ADECUACION DEL ESPACIO PUBLICO UBICADO EN EL PARQUE CENTRAL Y EN EL CENTRO DE ARTE Y CULTURA DEL MUNICIPIO DE ISNOS HUILA"

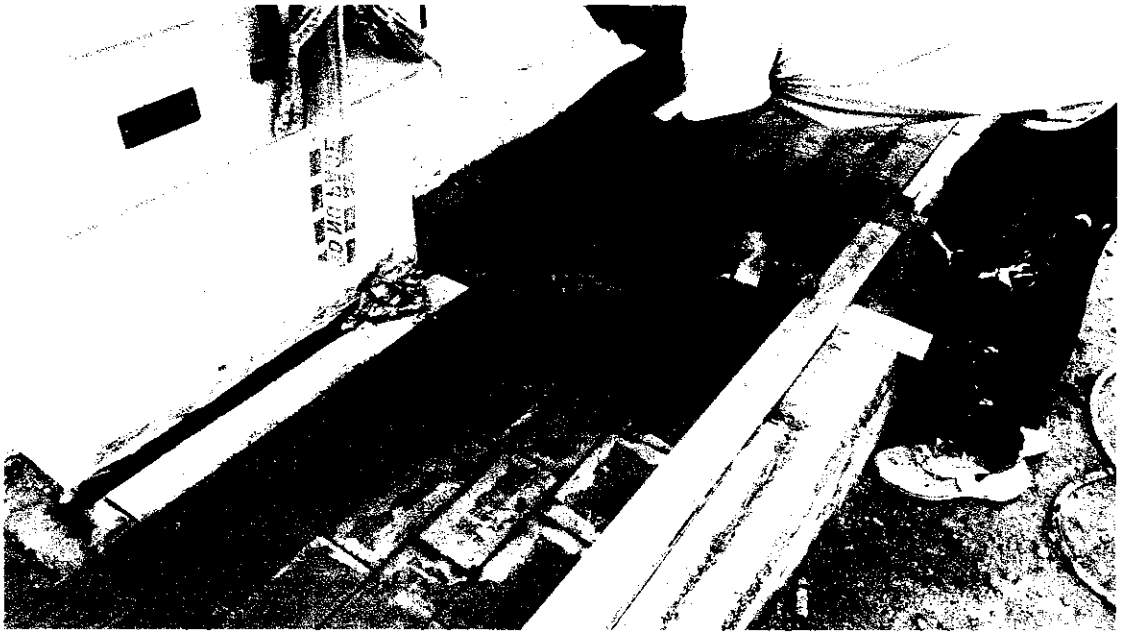
MIERCOLES 18 DE DICIEMBRE

Se termino la fundición de la sección del piso sobre la calle 5 y se comenzó a instalar el enchape colonial de 10cm x 20 cm

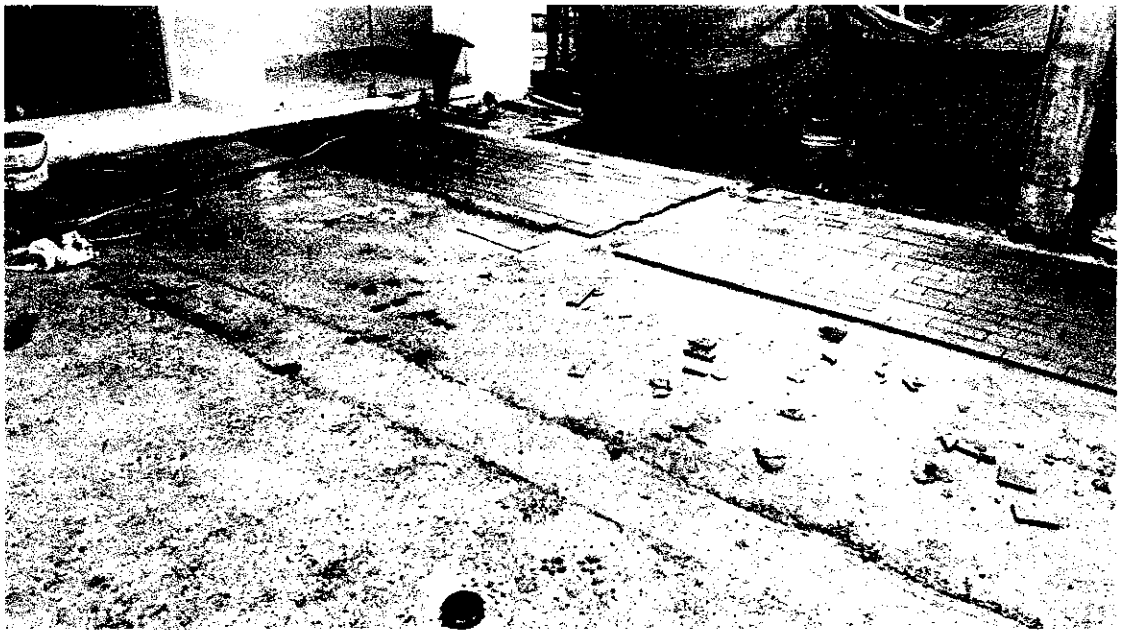
SABADO 21 DE DICIEMBRE

Se termino de fundir el alistado ubicado sobre la sección frontal del edificio

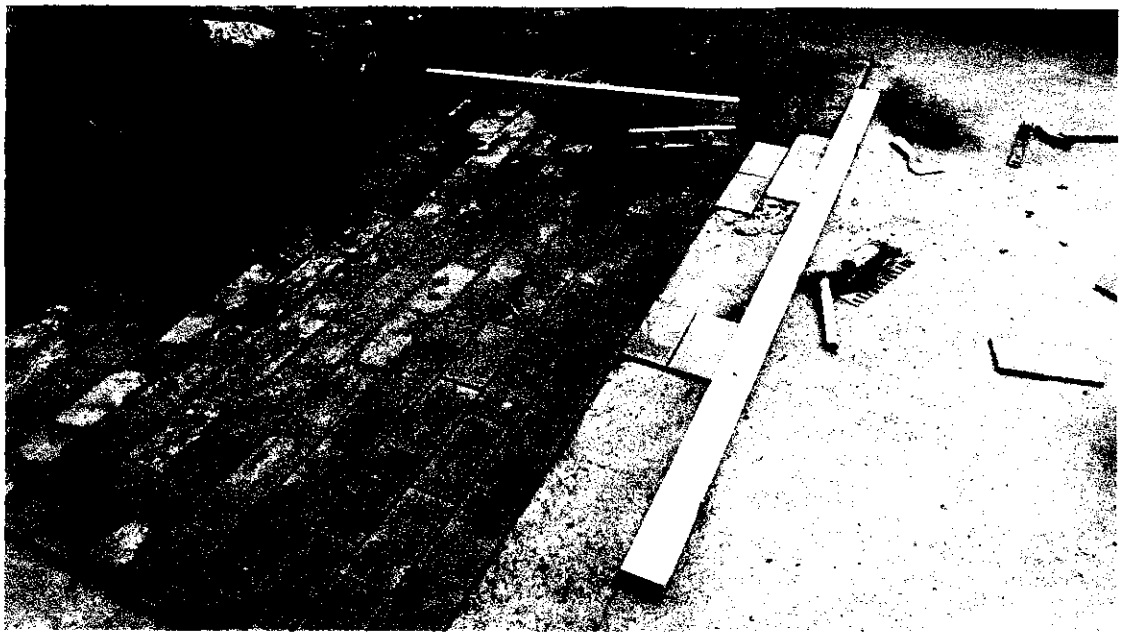
LUNES 23 DE DICIEMBRE

Se empezó a instalar el enchape colonial sobre la parte frontal del edificio y se realizó la demolición de la sección a reponer el piso en el parque principal.
