INFORME INTERVENTORIA
semana del 01 al 07 de diciembre 2024

CONSORCIO INTERCOLSED 022

Informe 58 de Interventoría

INFORME DE INTERVENTORÍA No. 58

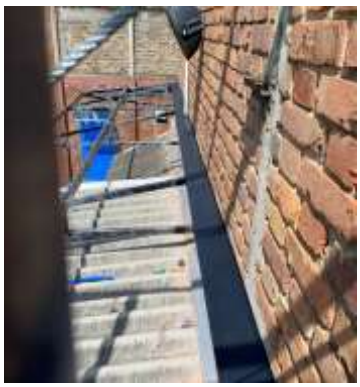
Durante la semana el contratista termina de instalar
En este frente el durante el mes el contratista de obra ha trabajado en las siguientes intervenciones:

- Cambio de pisos: En el primer piso realizo el cambio en dos aulas, ejecutando actividades como la demolición del enchape y alistado inicial, instalación de mortero impermeabilizado (por niveles freáticos), instalación de baldosa cerámica, emboquillado, guarda escoba; En el segundo piso también se realizó la demolición del enchape y alistado inicial, instalación de baldosa cerámica, emboquillado y guarda escoba de las aulas intervenidas en el segundo piso es importante mencionar se usó mortero impermeabilizado para evitar las filtraciones de las juntas de las placas prefabricadas.

- Instalación de estructura metálica para cubierta en el patio de juegos de los niños, ubicada en el contorno de la edificación interna, la instalación de la cubierta en policarbonato (sobre pasillos) y Ecoroof (sobre shut), adicionalmente, realizó la subida de los muros del shut para llegar a la nueva cubierta.

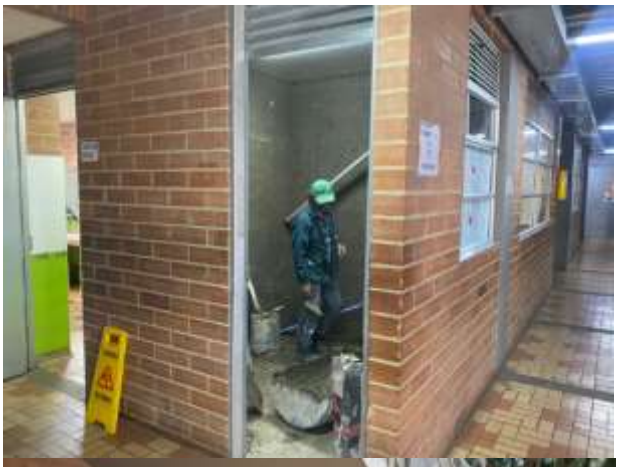
Este frente ya se entregó al colegio para uso de las áreas que se intervinieron; como alcance se contempló: la instalación de piso tipo tablón en la zona ubicada bajo escalera donde se demolió la gruta y en esta misma zona pañetó el muro al costado de puerta; la instalación en todas las puertas que dan al exterior las respectivas barreras para evitar entrada de roedores y demás; la construcción del andén de la parte posterior a las aulas de construcción liviana; en la antigua cocina, se realizó la desinstalación de puntos sanitarios hidráulicos y de gas existentes, retiro de cielo raso y cambió por un nuevo, pintura de la ventanería existente, se instalaron láminas en superboard con su respectiva perfilería metálica sobre los muros existentes realizando el masillado y la pintura respectiva. En los dos cuartos pequeños de la cocina, se estucaron y se pintaron.

Como novedades se evidenció en el cuarto donde está el lavaplatos en el muro que da hacia el pasillo posterior (donde se hizo el andén) que existe filtración de agua lluvia, debido a que hace falta una lámina en la división del prefabricado, como solución se instaló un flanche evitando el ingreso del agua por esta dilatación.

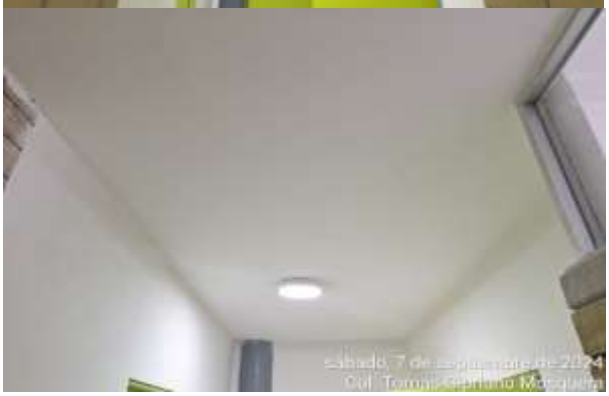
Como podemos ver ente frente en su alcance inicial se encuentra al 100%, a pesar de ello, se encuentran pendientes unos detalles en los acabados de instalación en los enchapes de muros y ya fueron atendidos por el contratista.

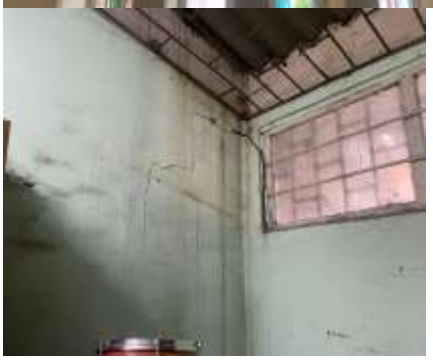
Se recibe solicitud por emergencia en este frente, por lo que se realiza visita conjunta entre SED, Contratista de obra e interventoría, identificando que el edificio administrativo los muros y pisos presentan grietas; en el laboratorio presenta fisuras en muros y piso, pero para este caso se puede plantear instalar puntales en las vigas que sirven de soporte de cubierta en la zona de pasillo de esta aula.
