INFORME INTERVENTORIA
semana del 08 al 14 de diciembre 2024

CONSORCIO INTERCOLSED 022

Informe 59 de Interventoría

INFORME DE INTERVENTORÍA No. 59

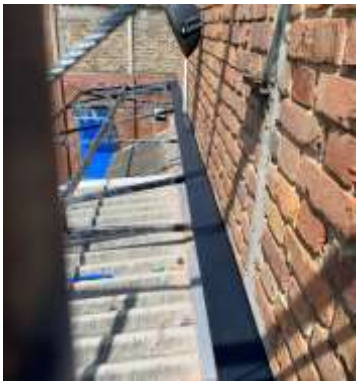
Durante la semana el contratista de obra trabajó en la instalación del superboard para alzado de los muros del shut a la nueva cubierta, no obstante, aun hace falta algunos detalles de acabados como: el Muro en shut de basuras debe estar terminado en las

dos caras, adicional se debe contemplar instalar cielo raso PVC e iluminación en la misma área. Se evidencia que el muro no se encuentra dilatado y este y está presentando fisuración en junta; la pintura de la estructura se evidencia con trazas de oxido y algunas soldaduras incompletas; conectores de policarbonato, o uniones están cortos; Los flanches superiores no tiene cordón de Sika Flex; En la cubierta de acceso al segundo piso, en temporada de lluvias, por la pendiente está direccionado el agua hacia el interior del bloque, revisar y ajustar la pendiente; Mejoramiento de pintura, en relaces de muros; Revisión de anclajes de estructura en general, no se evidencia epóxica de anclajes que permita la seguridad de esta; Retiro de material excedente.

Estos pendientes deberán subsanarse para poder realizar la entrega al colegio.
