SITUACIÓN ENCONTRADA:

INFORME DE VISITA

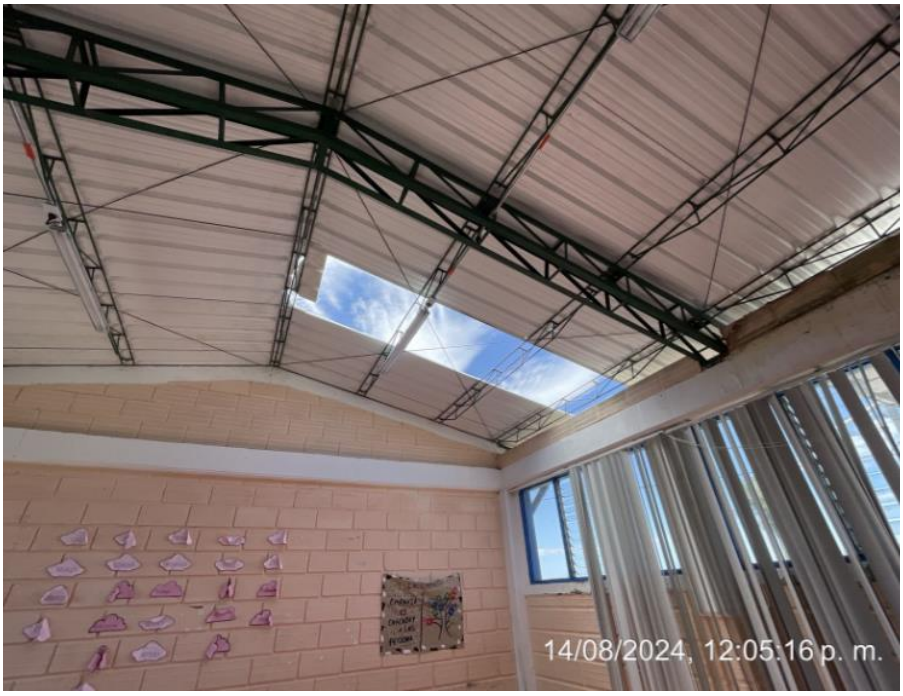
Durante la inspección visual se observó que efectivamente parte de la cubierta de la Institución Educativa en teja UPVC termoacústica se desprendió, ocasionando que las tejas “volaran” y se dañaran; en esta visita también se pudo corroborar que en el centro de salud del corregimiento (+6.540722, -75.285089) también se dañara una teja traslucida debido al fenómeno meteorológico

Situación encontrada en la Institución Educativa Rural Presbítero Antonio José Cadavid del Corregimiento de Bellavista (+6.539128, -75.283783).

Para la mitigación de los daños causados en la Institución Educativa Rural Presbítero Antonio José Cadavid del Corregimiento de Bellavista (+6.539128, -75.283783) y en el centro de salud del corregimiento (+6.540722, -75.285089) por el evento meteorológico son necesarios los siguientes materiales:

Ubicación	Material	Unidad	Cantidad
Institución Educativa	Teja UPVC termoacústica 4,50m*1,0m	Und	7
	Caballete para teja UPVC termoacústica	Und	5
	Ganchos para instalar teja UPVC termoacústica	Und	30
Centro de salud	Teja PVC traslucida de 2,40m*1,0m	Und	1
