INFORME TECNICO

Contrato No 20241003

ESTUDIO DEL ESTADO Y PROPUESTA DE RENOVACION DE LAS REDES ELECTRICAS DEL TEATRO SOGAMOSO

Asunto: **INFORME FINAL Contrato No 20241003 cuyo objeto es**: **ESTUDIO DEL ESTADO Y PROPUESTA DE RENOVACION DE LAS REDES ELECTRICAS DEL TEATRO SOGAMOSO**

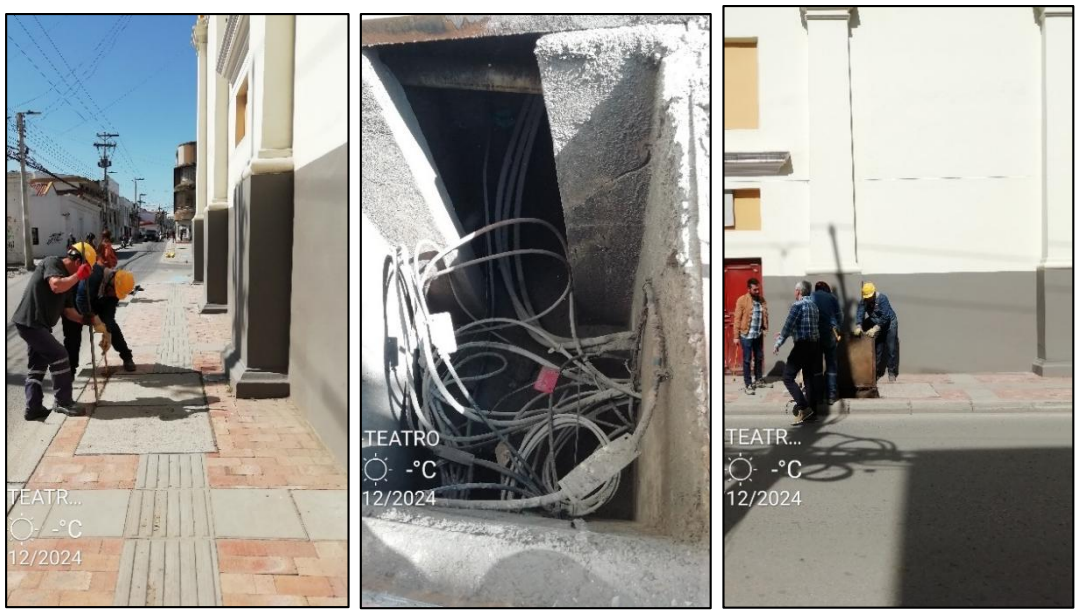
En el Punto de la Transición se encuentra desconectada del Alimentador de Media Tensión Principal en el punto de conexión con la EBSA.

- Deshabilitar la red de Media Tensión, retirar la Acometida de M.T. para así suspender la alimentación desde el Poste de M.T. Existente hasta el punto donde se encuentran instaladas en la actualidad las Celdas y el Transformador de 300 KVA Y la provisional existente y cumplir con el RETIE.

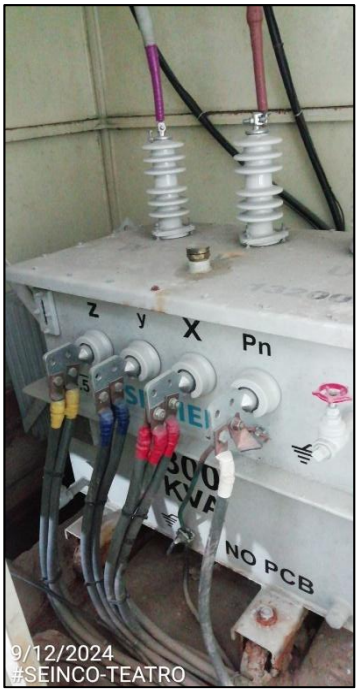
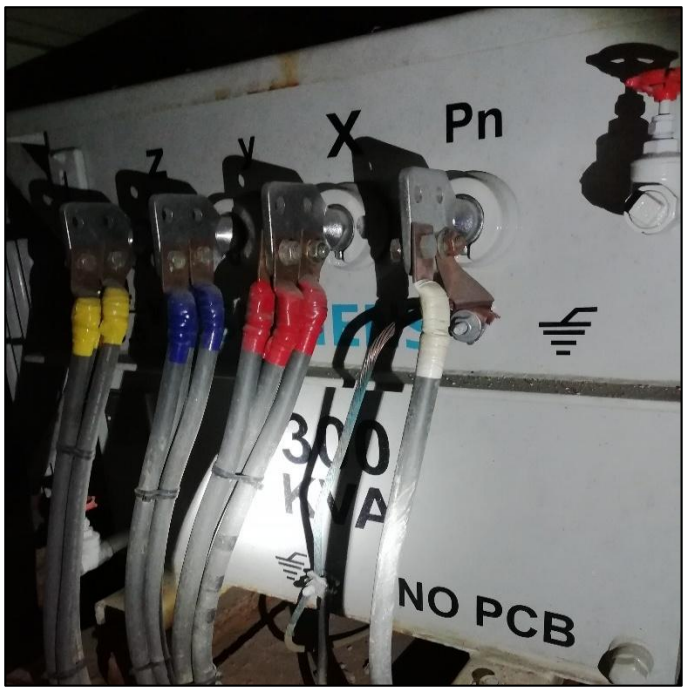
Las salidas del Transformador están Calculadas e Instaladas para una Carga equivalente a 300 KVA, la cual es demasiado Robusta para la Carga que realmente consume el Teatro, y no es congruente con los Alimentadores existentes a la fecha de este Estudio para con la Acometida Provisional Instalada frente a los consumos registrados para el Uso que se ha venida dando a las mismas Instalaciones.

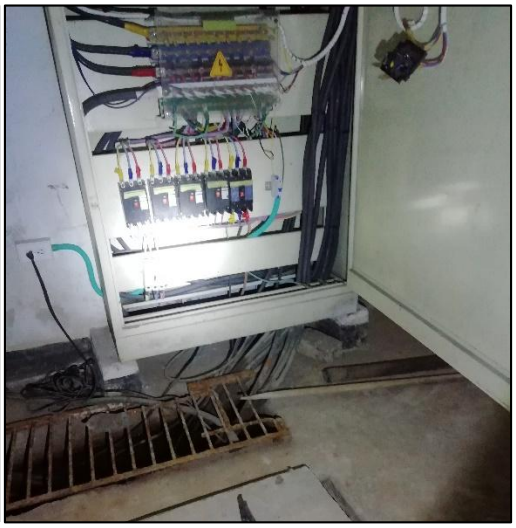
- El punto de conexión del transformador al tablero principal de distribución está sobredimensionado, debido que en las conexiones realizadas por baja hay 3 conductores por fase en un cable de calibre 350MCM y un solo conductor para el neutro lo que indica que no está compensado.

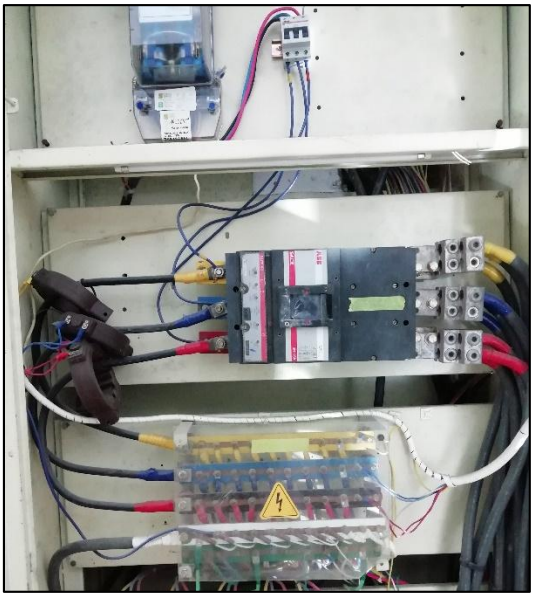
- El recorrido de la Red de Baja Tensión desde el Transformador hasta el tablero de distribución principal está a través de un cárcamo que se encuentra con presencia de agua acumulada debido a la falta de un drenaje y la rejilla de protección esta oxidada y deteriorada a causa de la Humedad y las cantidades de agua permanentes en este punto. En estos momentos la canalización por cárcamo se encuentra por la parte frontal del tablero principal, este debe hacerse llegar directamente por debajo de dicho tablero.

- Adecuación y prolongación del cárcamo existente hasta el tablero principal, instalación de drenaje a caja recolectora de agua e instalación de rejilla para el cárcamo

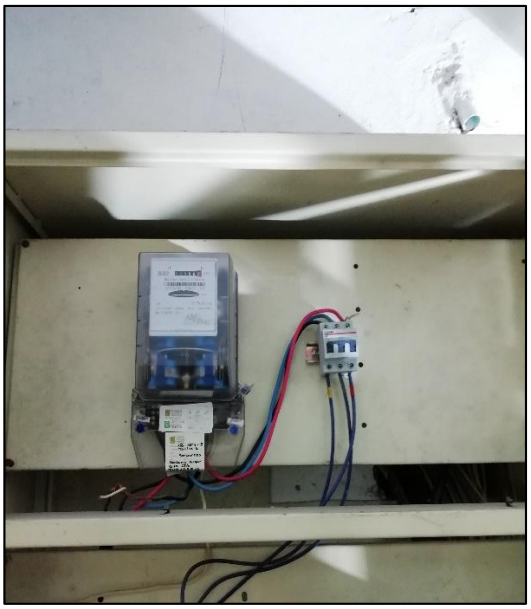
- El gabinete del tablero principal presenta humedad y corrosión, además no se encuentra debidamente soportado, este debe estar sobre una base sólida y anclado a la pared para mayor seguridad.

- El tablero de distribución está compuesto por un totalizador de 1250 Amp. que alimenta un barraje principal del que se derivan los circuitos de distribución los cuales se encuentran protegidos por breakers industriales según la carga manejada, estos deben ser ajustados teniendo en cuenta la carga real de consumo. A su vez se requiere de la instalación de breakers

para la protección de los Subtableros debido a que estos están tomados directamente del barraje.

- Cambio del tablero de Distribución principal con pintura IP65 con espacio para totalizador y para 8 totalizadores más, tipo industrial para los tableros de distribución en cada piso, anclaje del mismo a la pared y construcción de base para soporte del mismo.

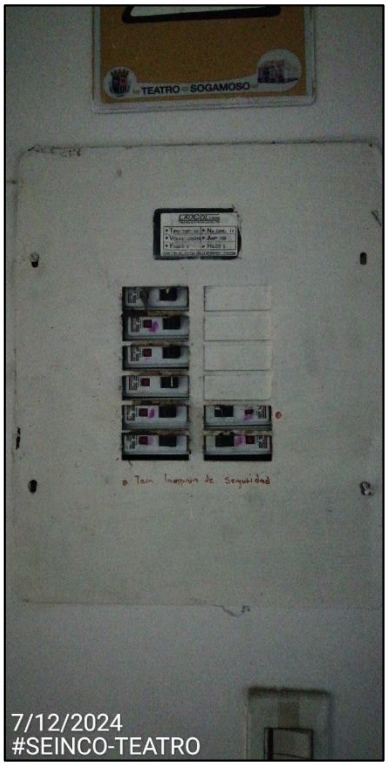
El tablero cuenta con equipos de medida internos como Voltímetro y Amperímetro, de los cuales solo está en funcionamiento 1, además de un selector de voltímetro y amperímetro que están fuera de servicio debido a su mal estado.

- Instalación de un amperímetro, un voltímetro e indicadores de funcionamiento de fases en la tapa del tablero de distribución.

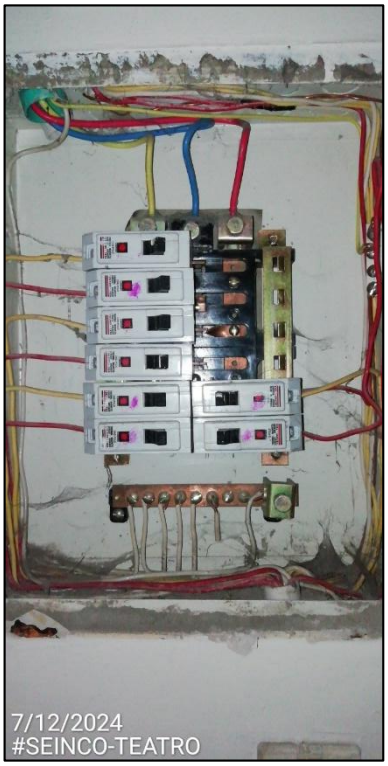
El tablero de distribución cuenta con código de colores, adicionalmente existe un tablero auxiliar de Barrajes para la conexión del sistema de puesta a tierra SPT, en regular estado físico.

- Mantenimiento al tablero de conexión del SPT

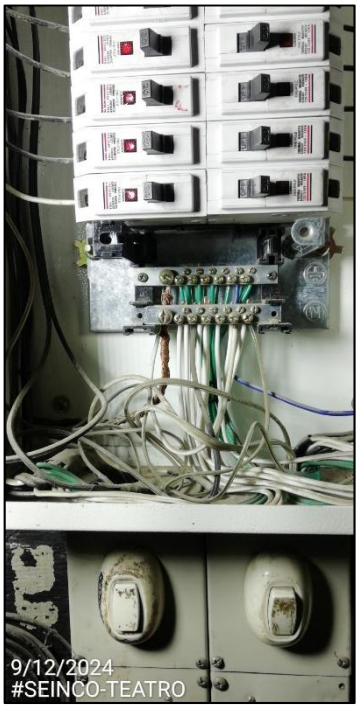
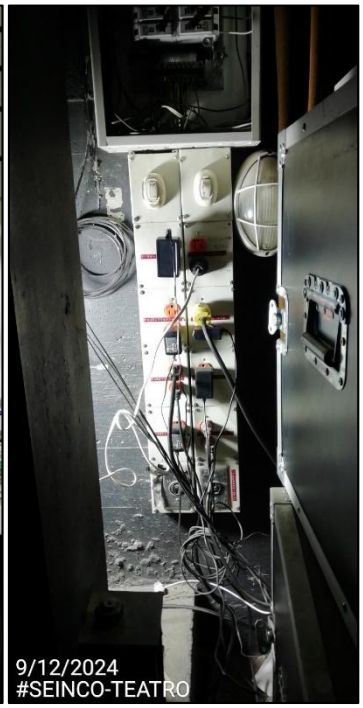
En esta zona hay tres tableros más, uno de tres breakers que controla las luces robóticas, otro debajo de este el cual viene alimentado desde el tablero TC en un cable N°6 tiene una protección de 100A para el tablero debajo de este que controla una regleta de 8 tomas a 110V y 2 a 220V en el cual conectan diferentes equipos usados en el escenario. Este tablero es de 12 circuitos.

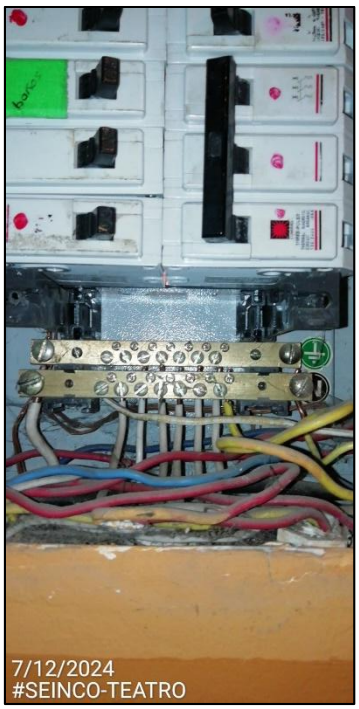
- El tablero del primer piso es de 12 circuitos, este no tiene la tapa original sino una película de policarbonato azul Identificado como TB, del barraje principal deriva un conductor de calibre N°12 para alimentar una fase de otro tablero el del alumbrado perimetral. Se encuentra con salidas dobles en 4 automáticos, empalmes dentro del mismo tablero y tiene barraje de neutros y tierras, pero esta última está en alambre de cobre desnudo. No tiene marquillas para la identificación de los circuitos ni código de colores, por último, el tablero es antiguo, pero cumple la normativa actual. Este tablero controla la iluminación del pasillo y los baños de esta zona, los toma corrientes existentes (3) y la bomba ubicada al lado de los baños. En los baños encontramos extractor de aire (2) y secador de manos eléctrico (2). Su acometida está en un conductor en calibre #8 y cuenta con una protección en el tablero de distribución principal de 50Amp.

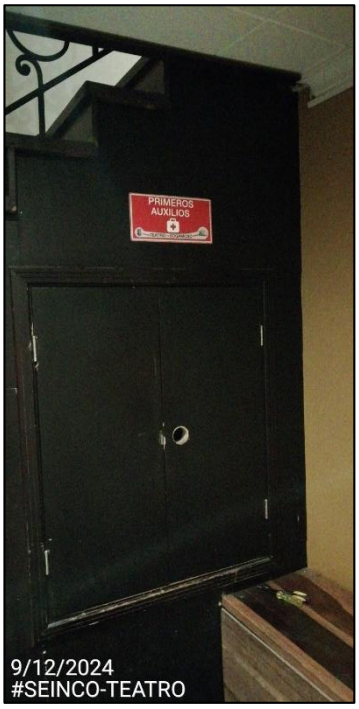
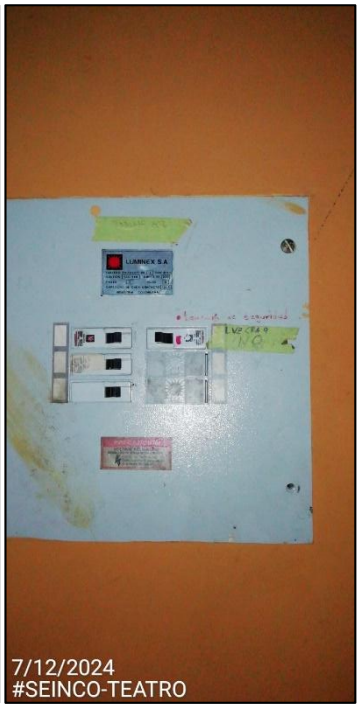
- El tablero que esta alimentado del tablero TB, controla la iluminación perimetral, no tiene barraje de neutros, falta código de colores, presenta empalmes, cables sin encintar, falta de marquillas para la correcta

- Identificación de los circuitos, se logra la correcta identificación de los circuitos del alumbrado perimetral, pero no es posible identificar todos los circuitos.

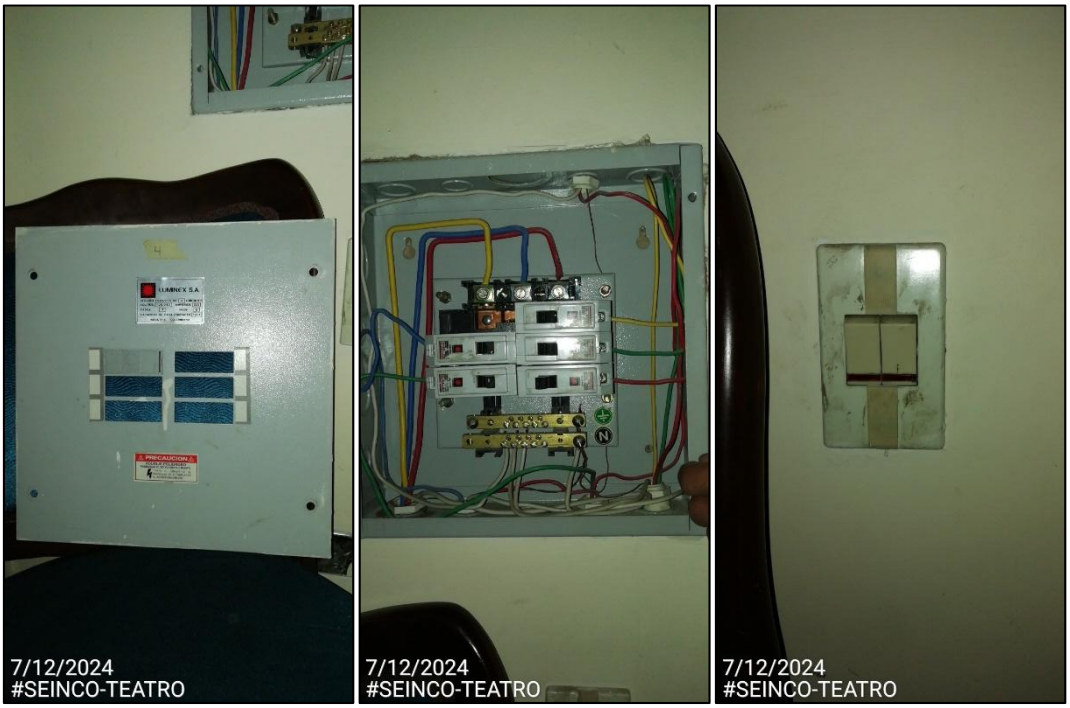
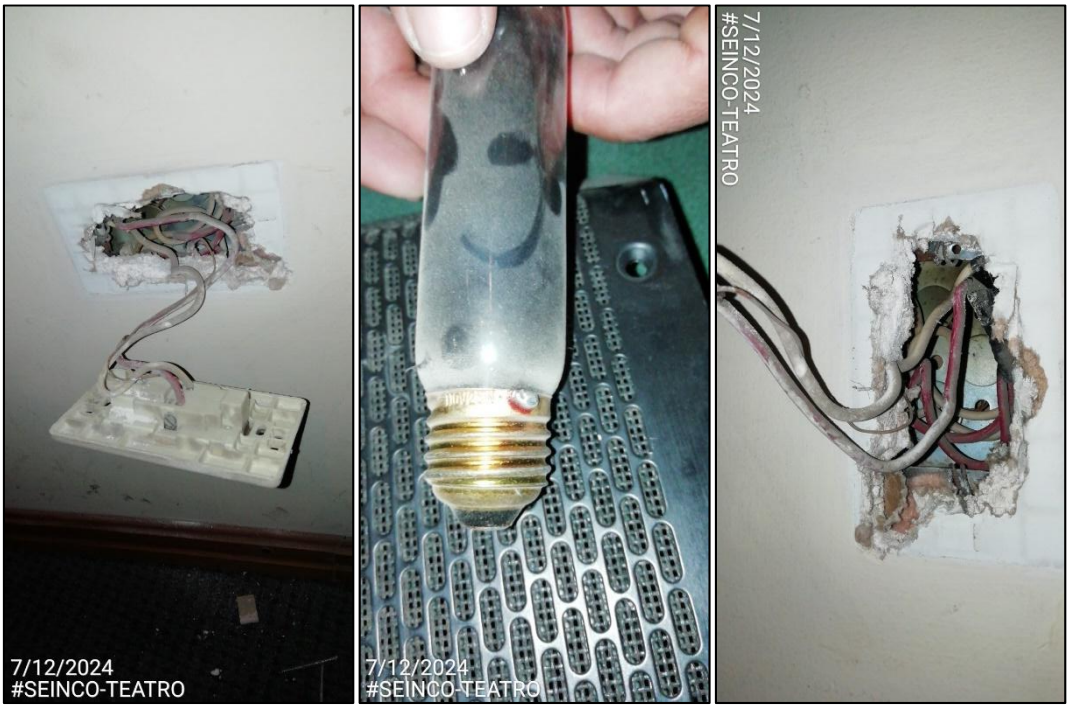
- En el tercer piso se encuentran 2 tableros, uno ubicado subiendo la escalera para este piso identificado como TE controla 2 toma corrientes 220V y 2 toma corrientes 110V donde anteriormente estaba ubicada la cafetería y la iluminación del pasillo del tercer piso, así como el sistema de cámaras, no tiene código de colores, las marquillas que presenta para la identificación de circuitos no son las adecuadas y no corresponden a lo que realmente están controlando, el cableado debe organizarse. Este tablero esta alimentado desde la subestación.

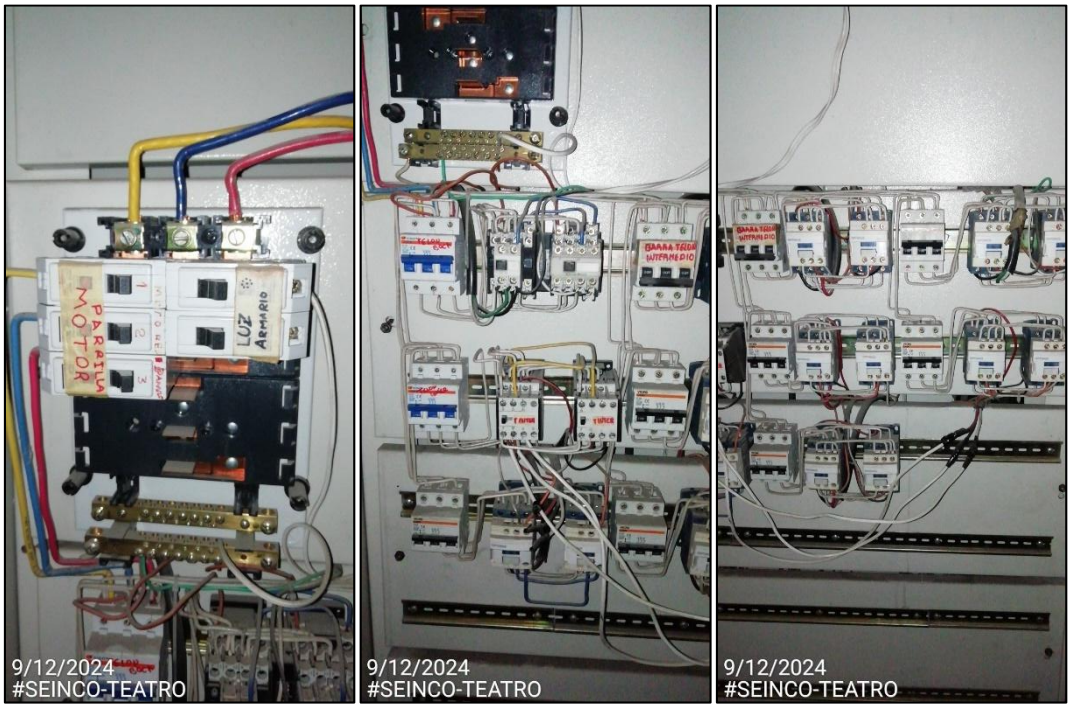
En esta zona encontramos un tablero general de control para los motores de las cortinas y los mecanismos de subida y bajada de las luces, este tablero presenta mala organización del cableado y algunas entradas y salidas están dobles.

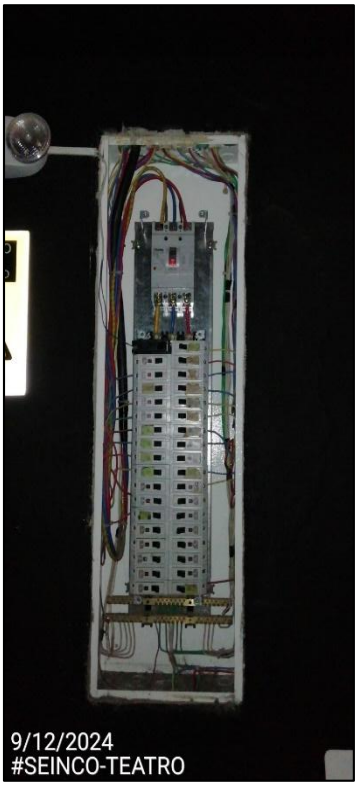
Un tablero principal identificado como TC controla todo el alumbrado de ambientación, incluida la que se encuentra en la zona de la silletería y la lámpara colgante, además de 8 tomas que van en el piso y los bombillos puestos debajo

de estos 8 de 18W solo 1 funciona. Los toma corrientes al igual que en las otras zonas tienen la línea a tierra en alambre de cobre desnudo. Cuenta con una protección de 100 Amp. La cual para las cargas manejadas está sobredimensionada y su acometida está en cable antifraude #6, requiere identificación de los circuitos, modelado del cableado y organización del mismo, presenta cables sin conexión y empalmes en el mismo tablero. En las conexiones principales de entrada y salida no presenta las terminales requeridas.

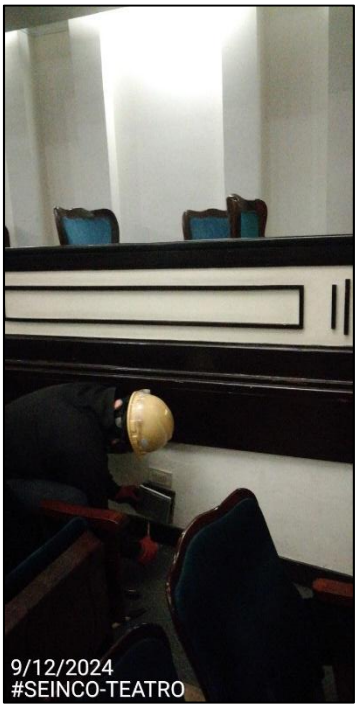
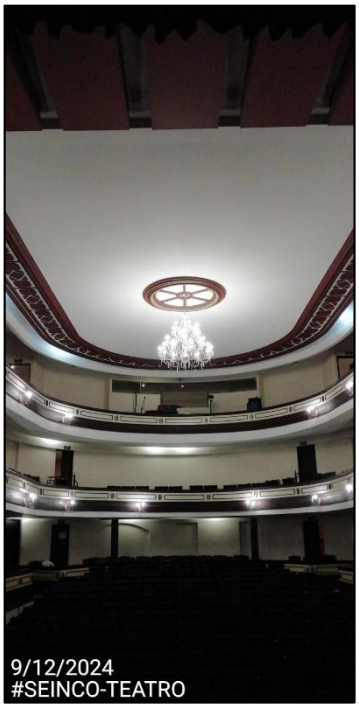
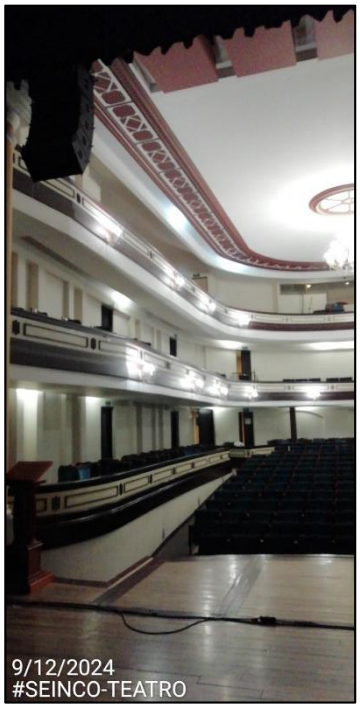
Este tablero controla también la iluminación alrededor de los palcos y en el techo de cada piso.
