Formato técnico de visita y/o verificación- control urbanístico		**INFORME TÉCNICO PG-330 - 2024**	
DATOS GENERALES			
FECHA DE VISITA	10 de Diciembre de 2024	EXPEDIENTE No.	**2024574490100452E**
OBJETO DE LA VISITA	VISITA TÉCNICA VERIFICACIÓN DE OBRAS INSPECCIÓN DE POLICÍA 7D.		
DIRECCIÓN DEL INMUEBLE	**CALLE 54 A SUR No. 71 D 25.**	CHIP	AAA0049BEDM
NOMBRE PERSONA QUE ATIENDE		IDENTIFICACIÓN	
PROPIETARIO DEL INMUEBLE	WILMER STERLING SANCHEZ	IDENTIFICACIÓN	79720942
DIRECCIÓN DE NOTIFICACIÓN	**CALLE 54 A SUR No. 71 D 25.**	TELÉFONO

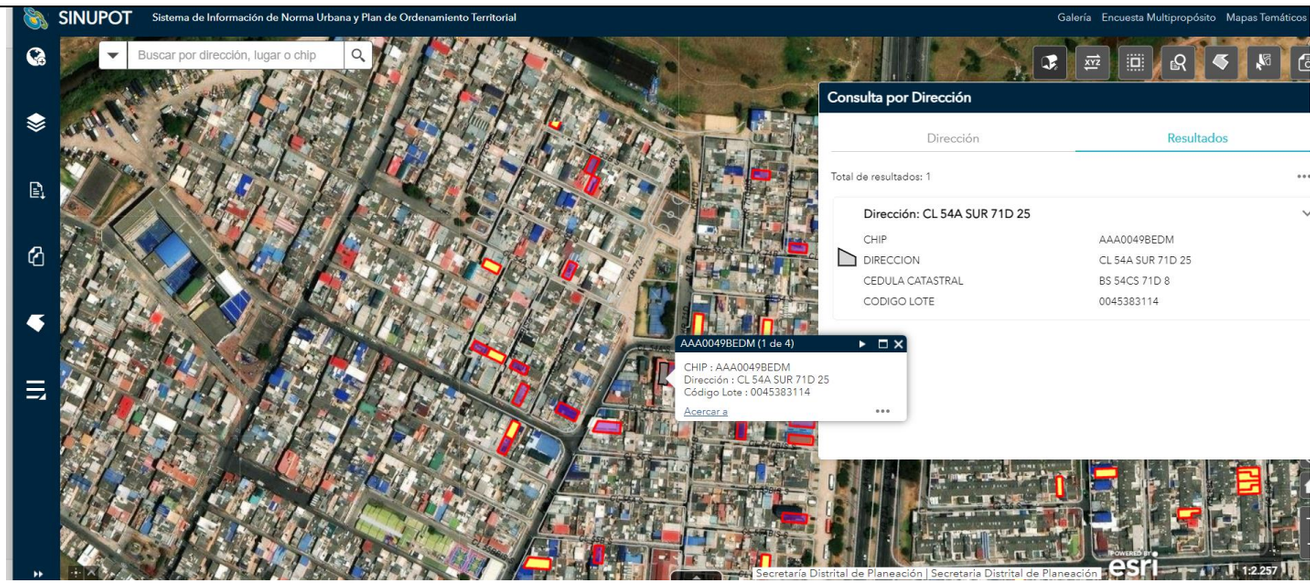
IMAGEN 1: FACHADA.

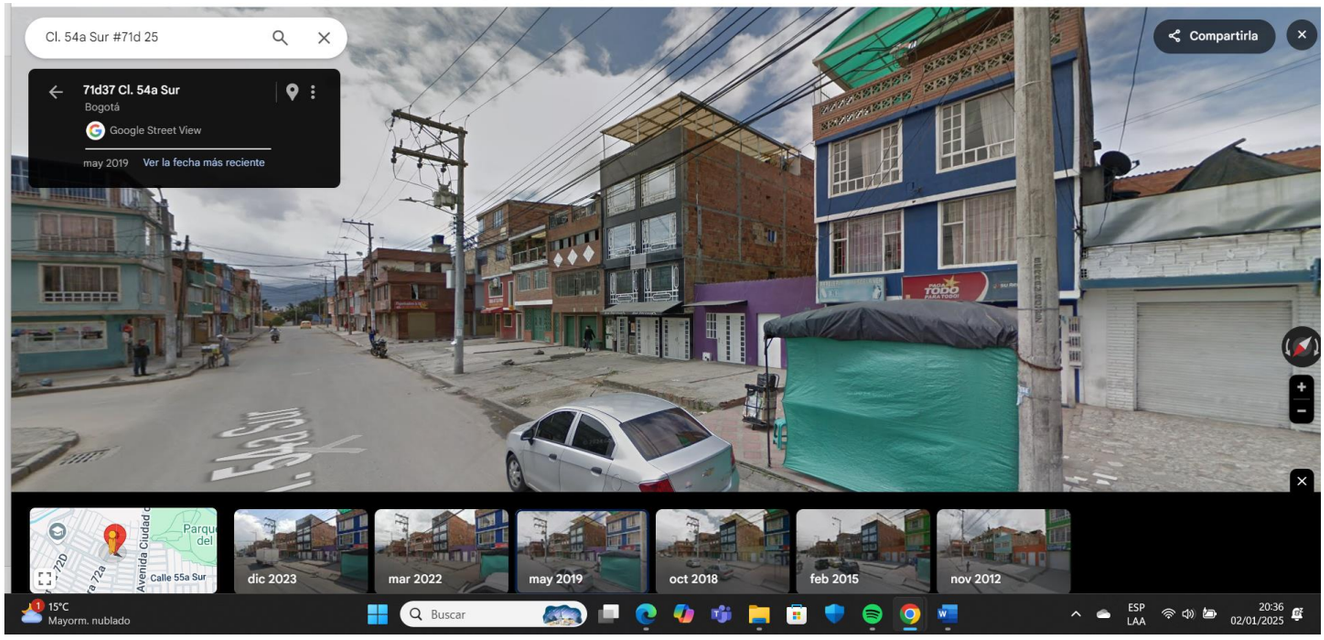
A FECHA DE MAYO DE 2019 SE OBSERVA PREDIO DE CINCO PISOS.

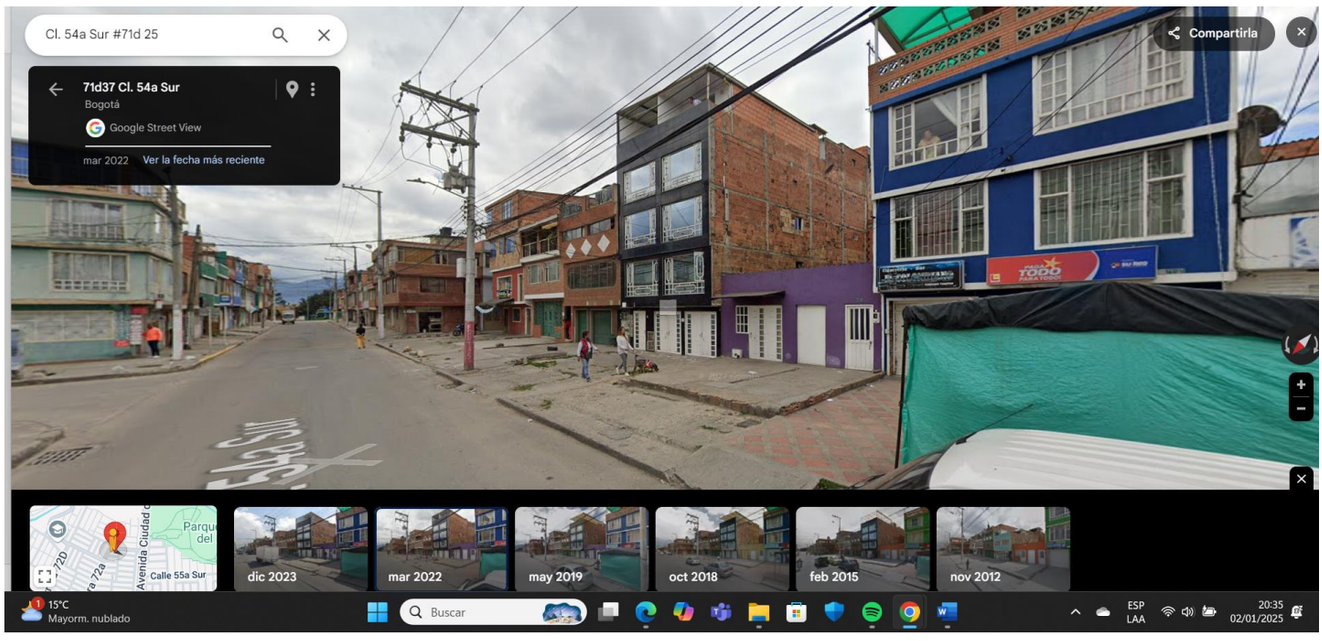
A FECHA DE MARZO DE 2022 SE OBSERVA PREDIO DE CINCO PISOS CON MUROS LATERALES Y CUBIERTO.
