INFORME INTERVENTORIA
semana del 28 de diciembre 2024 al 4 de enero de 2025

CONSORCIO INTERCOLSED 022

Informe 62 de Interventoría

INFORME DE INTERVENTORÍA No. 62

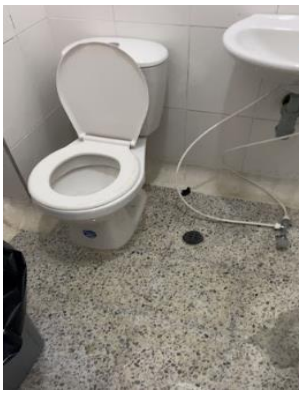
Durante la semana el contratista continuó atendiendo los detalles de acabados pendientes solicitados por la interventoría y el apoyo a la supervisión de la secretaria.

- Cambio de pisos: En el primer piso realizo el cambio en dos aulas, ejecutando actividades como la demolición del enchape y alistado inicial, instalación de mortero impermeabilizado (por niveles freáticos), instalación de baldosa cerámica, emboquillado, guarda escoba; En el segundo piso también se realizó la demolición del enchape y alistado inicial, instalación de baldosa cerámica, emboquillado y guarda escoba de las aulas intervenidas en el segundo piso es importante mencionar se usó mortero impermeabilizado para evitar las filtraciones de las juntas de las placas prefabricadas.

- Instalación de estructura metálica para cubierta en el patio de juegos de los niños, ubicada en el contorno de la edificación interna, la instalación de la cubierta en policarbonato (sobre pasillos) y Ecoroof (sobre shut), adicionalmente, realizó la subida de los muros del shut para llegar a la nueva cubierta.

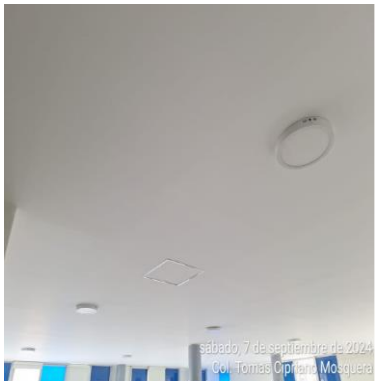
En atención a la solicitud por filtraciones presentadas en el segundo piso en salón de Danzas y pasillo contiguo, se definió realizar un Re emboquillado, destronque y pulida del piso del área total de la cocina también se hará la inspección de tuberías hidráulicas y sanitarias validar las diferentes filtraciones evidenciadas.

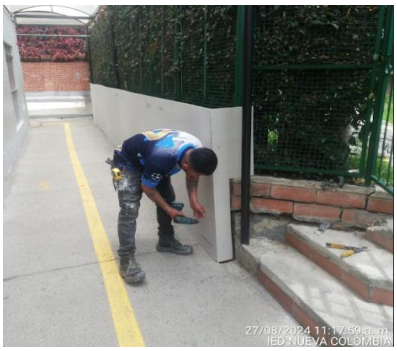
En este frente el contratista de obra ejecutó un apuntalamiento interno y externo en construcción que presenta daños estructurales (oficinas y en cerramiento perimetral de un jardín contiguo) y en la base de los parales se instalaron platinas de reforzamiento; en las oficinas se realizó un cerramiento en teja de zinc y lona del área para evitar paso de peatones y así minimizar riesgos a terceros; en el apuntalamiento que esta sobre el pasillo que comunica los patios se construyó un muro en superboard, este fue reforzado con perfiles para dar más estabilidad.

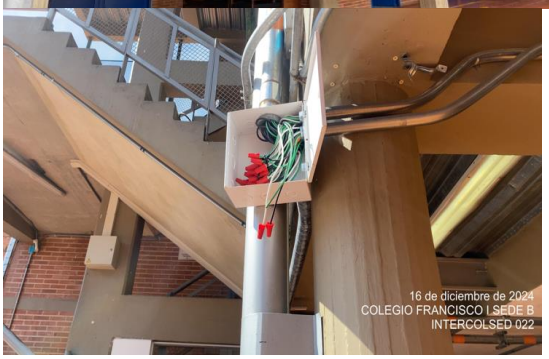
En este frente el contratista de obra atendió la solicitud para renovación total de las redes eléctricas, instalando tubería EMT y el cableado correspondiente, también instalo tablero eléctrico ubicado en el primer piso.

De acuerdo a lo anterior podemos decir que el contratista ya culmino como tal el avance del alcance de intervención en este frente, no obstante, se tienen algunos pendientes como la instalación de algunas tapas ciegas y el maquillado del tablero, que se proyecta atender durante la siguiente semana.

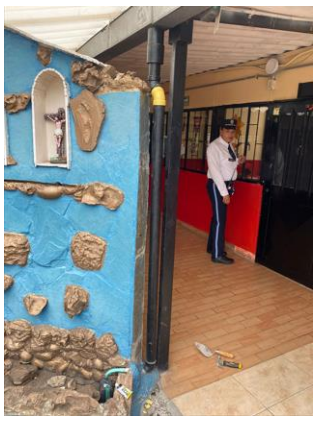
El contratista de obra en este frente ya atendió el cambio de lavamanos en los baños de niñas y niños que se encuentran ubicados al ingreso del colegio, ejecutando actividades tales como la desinstalación de grifería y puntos sanitarios e hidráulicos existentes; reubicación de puntos hidráulicos y sanitarios e instalación de grifería, todo esto con altura para niños.
Por otro lado, ya se realizó mantenimiento a la bomba existente y en comité semanal se definió que se deberá hacer cambio de las válvulas de pie, cambio de flotador mecánico (esta actividad ya se ejecutó) y por presupuesto no se instalará una bomba hidráulica adicional.

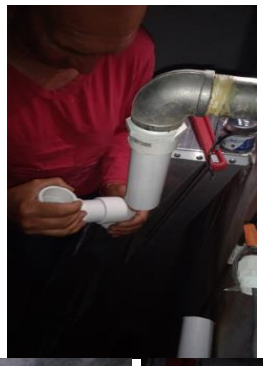
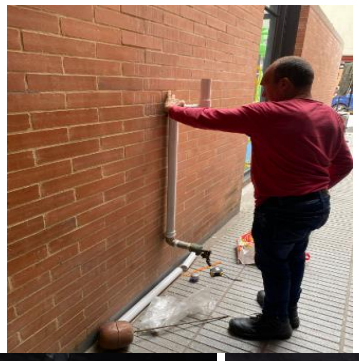
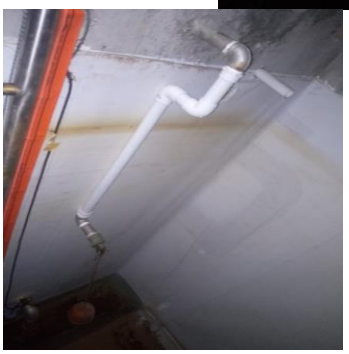
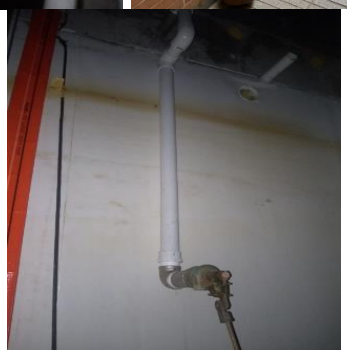
4.1.1.15 Lucila Rubio Laverde (Obra prioritaria)

En este frente, el contratista de obra ha atendido cloraciones de agua potable del tanque toda vez, que estaban dando por debajo de los niveles permitidos. Las actividades se han ejecutado en los días 15, 22 y 29 de octubre. Posterior a la ejecución de la actividad se hizo seguimiento con dos muestras evidenciando que este proceso se ejecutó correctamente pues los niveles se encuentran dentro del rango apto para consumo.

Además de lo anterior, en el mes pasado se hizo el cambio de altura del flotador para disminuir la altura de la lámina de agua.

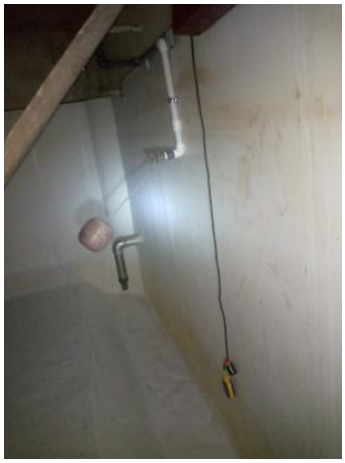
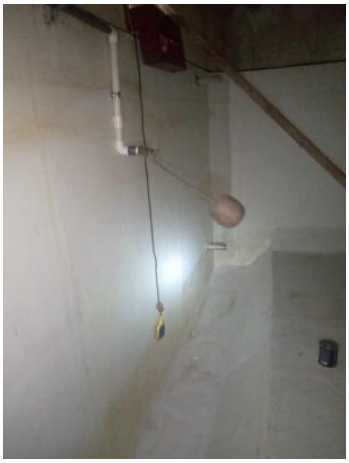
4.1.1.16 Abel Rodríguez (Obra prioritaria)

En este frente por solicitud de la SED, se realizó cambio de altura del flotador de los tanques de agua potable, este se bajó 50 cm desde la altura inicial quedando a una altura de 1,65 m.

Por otro lado, los días 27 de agosto, 3 de septiembre, 11 de septiembre, 18 de septiembre, 24 de septiembre y 01 de octubre a solicitud de la SED, se efectuaron cloraciones para el agua potable de los tanques, posteriormente se realizó seguimiento y de acuerdo a las pruebas realizadas por el personal de compensar, se evidencia que el nivel de cloro residual se encuentra dentro de los parámetros establecidos por norma para consumo.

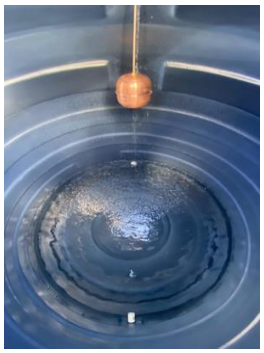
4.1.1.17 Luis Ángel Arango sede A (Obra prioritaria).

En este frente se realizó el cambio de los dos tanques ampliando la capacidad de almacenamiento, instalando tanques de 2000 litros; de esta manera, a la fecha el colegio cuenta con 2 tanques de almacenamiento para albergar 4000 litros de agua.

En visita realizada por interventoría se realizó visita para verificar el estado de las tejas averiadas durante la instalación del tanque, se evidencia que estas presentaron un pandeo debido a que son tejas que ya tienen tiempo instaladas, esta situación fue informada al contratista y ya fueron enderezadas.

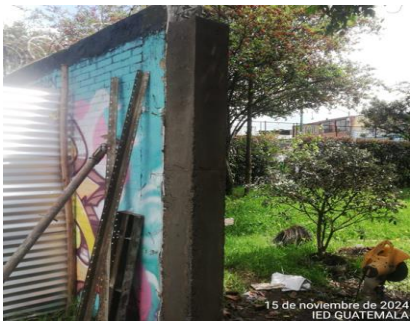
4.1.1.18 Republica de Guatemala (Emergencia)

Durante la semana el contratista de obra no adelanto actividades en el frente de obra; por ahora está pendiente la instalación de la concertina y retirar escombros producto de la intervención.

Como alcance de intervención en este frente, se definió la demolición del muro de cerramiento de fachada (4 módulos) porque se encuentra fracturado, este muro debe tener con cimentación (viga), viga de corona y amarres a la estructura del existente. De este alcance el contratista a la fecha ha realizado el cerramiento perimetral aislando la zona a intervenir, la demolición de los muros existentes que se encontraban afectados, organización de las tuberías que se encontraron durante la demolición y el retiro escombros producto de la demolición del muro; el lavado de los mismos y se fundió la viga de amarre.

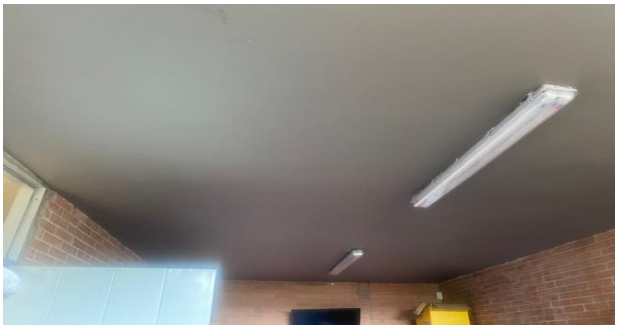
4.1.1.19 Carlo Federici (Emergencia)

Durante la semana el contratista de obra no realizo actividades en el frente, en el curso se la siguiente semana culminara con los pendientes.

Contratista de obra junto con interventoría y rectora del colegio, realizaron recorrido en donde se verificaron las zonas afectadas por la filtración, posteriormente, en la cocina se evidencia que la placa se encontraba con agua, por lo que hubo que perforar la placa y dejar drenar el agua allí contenida, también se evidencia algunas tuberías rotas y con soldaduras dañadas debido al vertimiento de agua muy caliente a la tubería y por eso presentan esas filtraciones en los cuartos para ello se realizaron las respectivas reparaciones y se está dejando secar la placa, pues se encontraba saturada con agua.

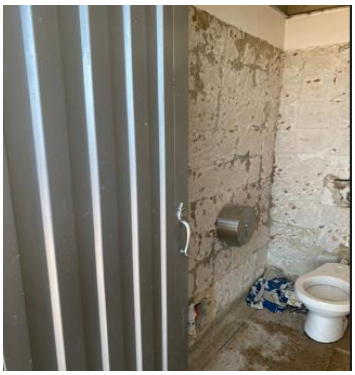
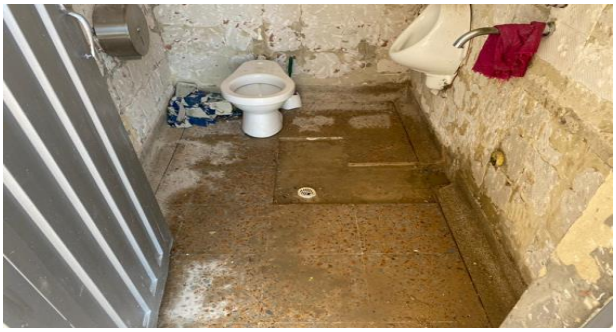
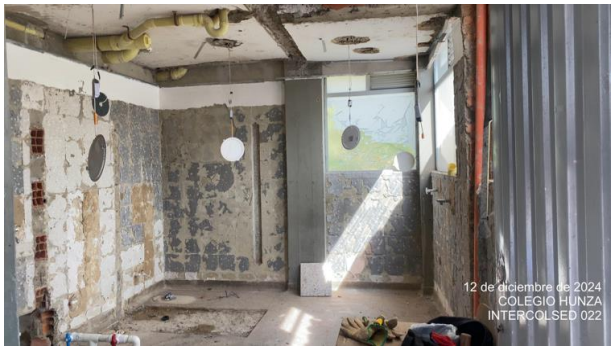
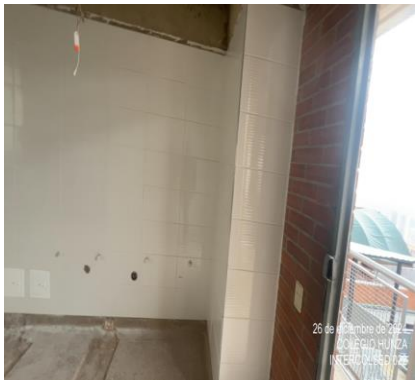
4.1.1.20 Hunza (Obra prioritaria)

El contratista de obra continuó con la instalación de enchape de muros y resanes de piso.

El alcance inicial en este frente contemplaba la remodelación total de baños de segundo y tercer piso niños y profesores y mantenimiento de canal cubierta en este colegio; Por balance presupuestal del contrato se reduce el alcance en el frente por tanto esta

intervención ya no será integral, solo se realizará, cambio de cielo raso, divisiones de baños, destronque y pulida del piso, se instalará lavamanos corridos y espejos.

A la fecha, el contratista de obra ha realizado las siguientes actividades: demoliciones de enchapes de muros del primer y segundo piso, desmontes de cielo raso en primer y segundo piso, retiro de algunas medias cañas debido a que en unas zonas pasaba tubería, desmonte de cielo raso en primer y segundo piso, regatas para nuevas tuberías de red hidráulica, demolición de muros de mampostería, demolición de mesones de lavamanos, el retiro de aparatos sanitarios de primer y segundo piso y la instalación de tubería hidrosanitaria.

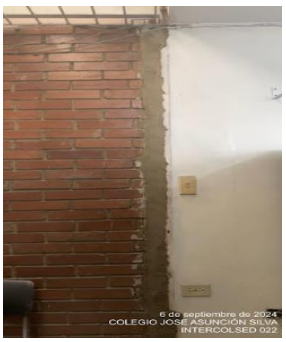
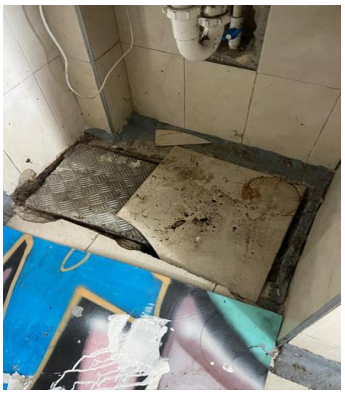
4.1.1.22 José Asunción Silva (Obra prioritaria)

Se realiza visita técnica en atención a la solicitud de la SED en este frente por grietas presentadas en la estructura en ella se define que deberá realizar un tratamiento de juntas de dilatación, toda vez que esta grieta no corresponde a un daño estructural.

El contratista culminó con las actividades relacionadas al acabado final de las juntas de dilatación. Aunque ya se limpió y ajusto la tapa de la caja existente bajo el mesón de la cocina, aún se perciben olores.

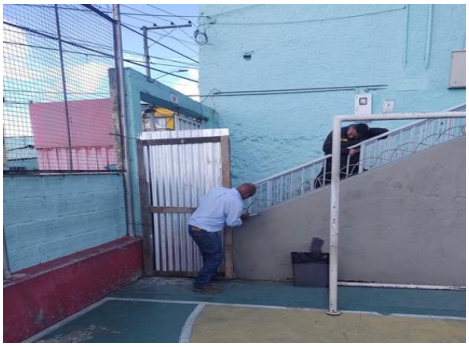
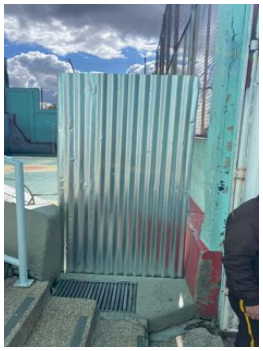
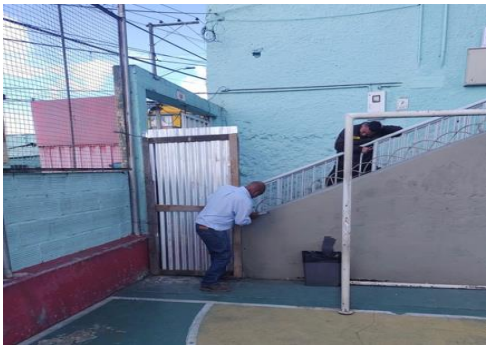
4.1.1.30 Agustín Fernández sede B (Emergencia)

En comité semanal se definió poner unos perles metálicos en diagonal en medio de los apuntalamientos realizados para dar mayor estabilidad, actividad que aún está pendiente por ejecutar.

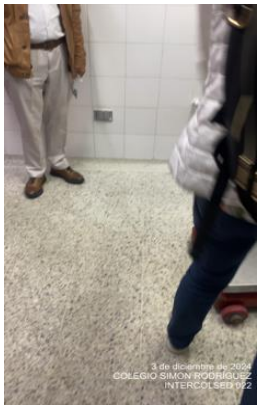
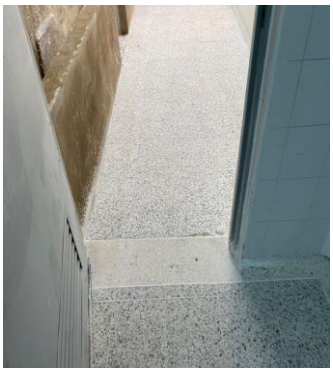
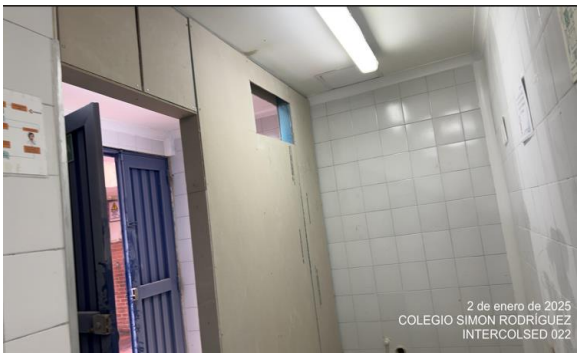
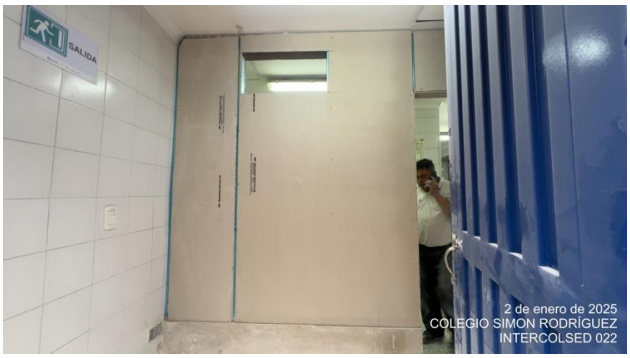
4.1.1.31 Simón Rodríguez (Emergencia)

El contratista de obra continuo con la adecuación de los muros en cocina y pasillo en superboard.

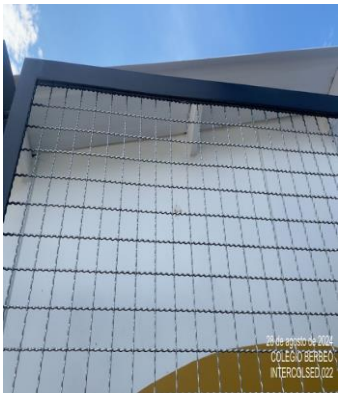
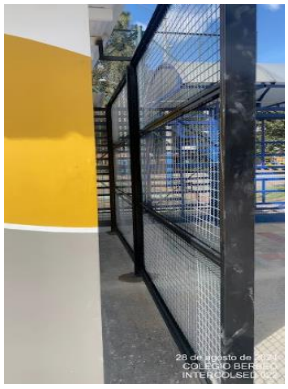
4.2.1 Juan Francisco Berbeo

Otra actividad importante, fue la independización de la bajante de la canal instalada durante la intervención, pues estaba presentando saturación de la canal por lluvias.
Por parte de la interventoría se han realizado visitas para verificar el estado de la intervención, evidenciando que el pestillo de la puerta no cierra bien, una lámpara en el comedor no está encendiendo, un daño en un tomacorriente ubicado en el cuarto de educación física (este punto eléctrico se encuentra funcionando), en la cubierta del comedor se encontraron algunos flanches sueltos toda vez que existen humedades en muros del comedor, la canal del comedor está presentando filtraciones, la canal de la fachada del comedor se por tanto deberá reinstalar.

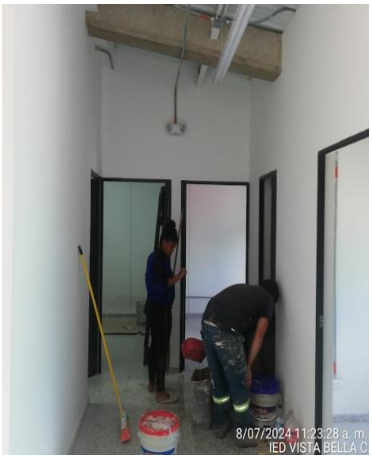
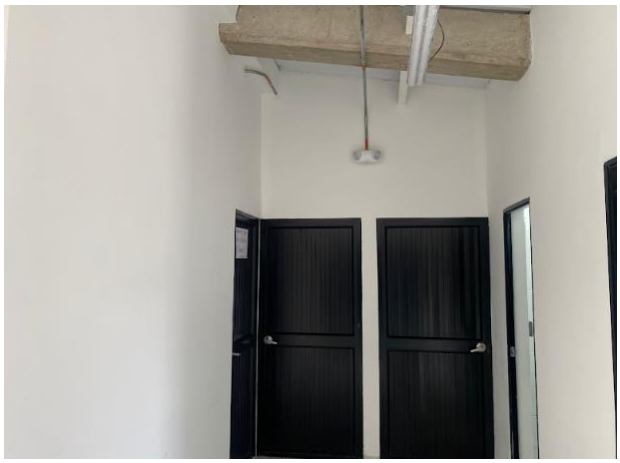
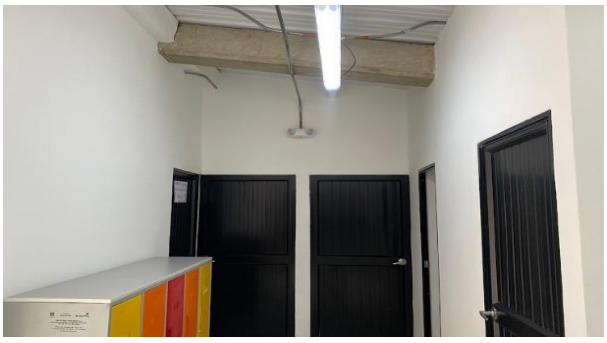
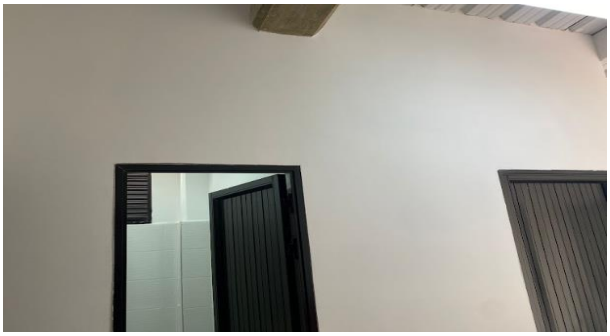
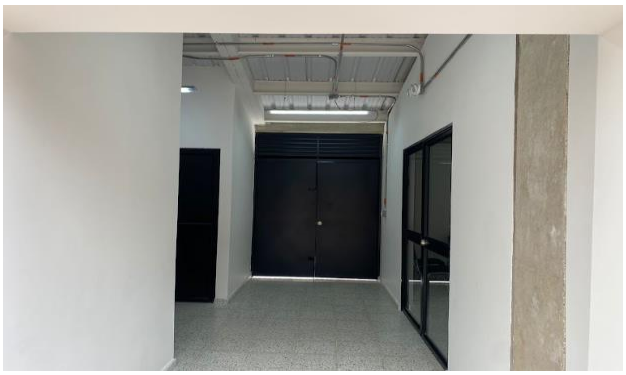
Se recibió solicitud por parte de la SED, para revisar unas filtraciones que se están presentado en el colegio, ubicadas en sala de profesores y en punto Fijo se escaleras.

Durante la semana el contratista atendió las garantias de la pintura en a zona del auditorio, para ello realizo la remocion de la inicial en los puntos donde se estaba levantando, posteriromente pintó la fachada del auditorio, sin embargo aun tienen detalles de acabados, esta pendiente la pintura de la sala de profesores.

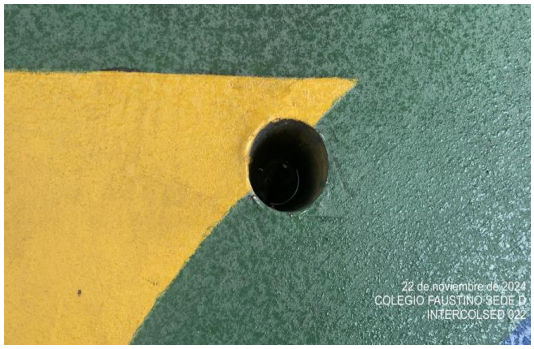
En recorrido realizado por interventoría se evidencia que en la zona de servicio se están presentando Fisuras, aún está pendiente instalar rejilla en bajante. Se le informara al contratista para que evalué la situación.

Una garantía de la intervención realizada en este frente, fue el deterioro de la pintura de la placa (se levantó), sin embargo, esta actividad ya fue atendida.
