M E M O R A N D O DEAJDSCM24-1454

ASUNTO: *"Contrato 095 de 2023 - Trámite facturas electrónicas noviembre de 2024".*

Contrato: Contrato 095 de 2023.
Contratista: CISEI. S.A.S.
Concepto: Pago No. 16 correspondiente al mes de noviembre de 2024
Valor a pagar: $ 36.851.681,10.

- Informe técnico de cumplimiento del servicio prestado del mes de noviembre de 2024, emitido por el Ing. Javier Enrique Mendoza, ingeniero coordinador del contrato de CISEI S.A.S.

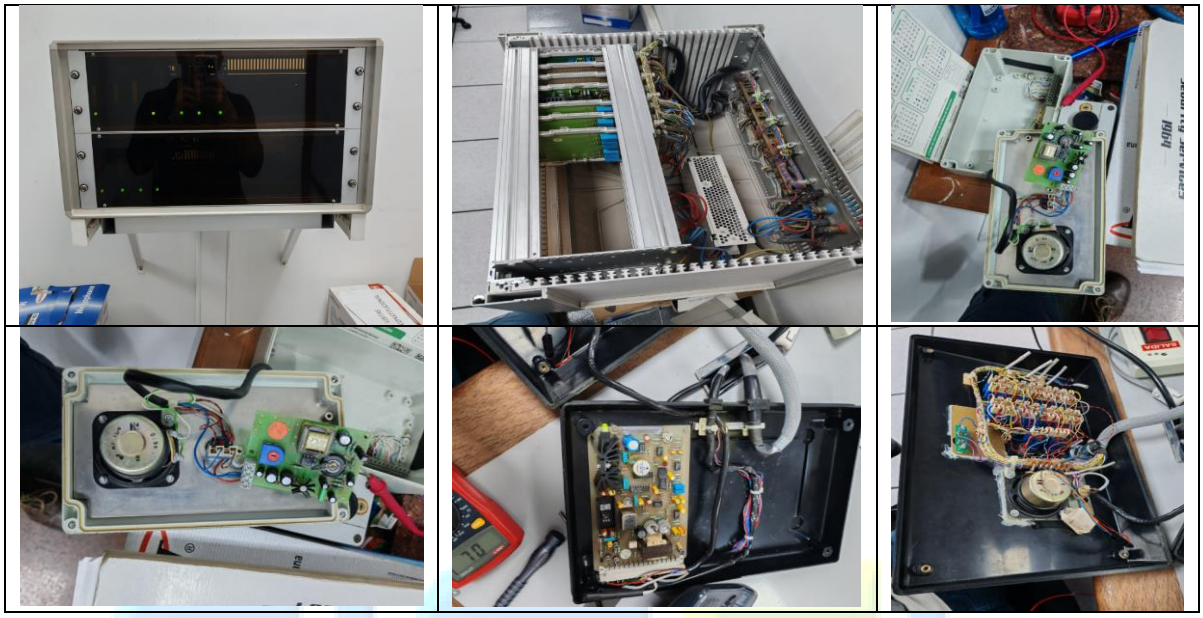
1.1. Estado inicial: El sistema de intercomunicadores presentaba los siguientes problemas:

- Fallas en la comunicación entre dispositivos.
- Distorsión significativa en el sonido transmitido.
- Problemas en el intercomunicador principal al seleccionar zonas específicas, afectando la conexión con los intercomunicadores del semisótano del Consejo de Estado y el Consejo Superior.

- **Limpieza exhaustiva:** Eliminación de suciedad en todos los intercomunicadores para mejorar su desempeño.
- **Ajuste de conexiones:** Revisión y ajuste de las conexiones eléctricas y de comunicación para optimizar la transmisión de audio y datos.
- **Pruebas de funcionamiento:** Evaluación del sistema tras los ajustes, logrando una mejora en la calidad del sonido.
- **Diagnóstico del intercomunicador principal:** Se identificaron fallas en la selección de zonas específicas para comunicación.
- **Revisión de dispositivos asociados:** Inspección detallada de los intercomunicadores ubicados en el semisótano del Consejo de Estado y el Consejo Superior, los cuales se encontraron en buen estado.
- **Inspección de la tarjeta principal:** Se confirmó que la tarjeta principal del sistema presenta fallas irreparables en sus componentes internos, imposibilitando su recuperación.

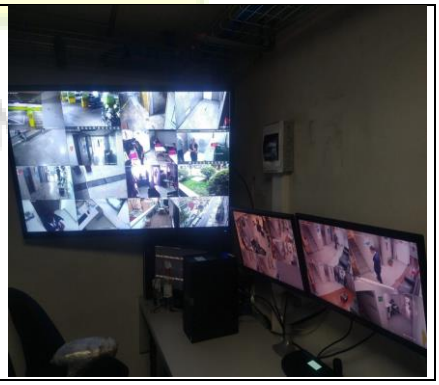
GRABADORES DE VIDEO						
Ítem	**Nombre Del Dispositivo**	**Referencia**	**Ubicación**	**Dirección IP Servidor**	**Características Del Producto**	**Observaciones**
1	Grabador de video 1	NVR DS-96064NI-I16	Cuarto monitoreo	192.168.1.11	Grabador de video	Se realizo mantenimiento preventivo confirmando la operatividad del grabador.
2	Grabador de video 2	NVR DS-96064NI-I16	Cuarto monitoreo	192.168.1.12	Grabador de video	Se realizo mantenimiento preventivo confirmando la operatividad del grabador.

2.3. Estado final: Tras completar el mantenimiento, los grabadores permanecen operativos y en óptimas condiciones. No se detectaron anomalías que requieran intervenciones adicionales.

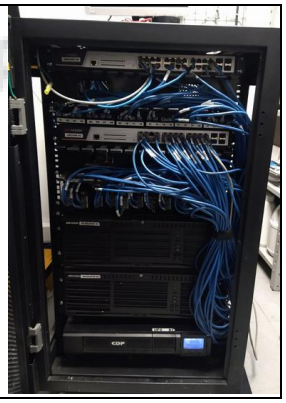
UPS						
Ítem	**Nombre Del Dispositivo**	**Referencia**	**Ubicación**	**Dirección IP Servidor**	**Características Del Producto**	**Observaciones**
5	UPS	CHICAGO DIGITAL POWER / UPO11-3RT AX	Cuarto monitoreo	N/A	UPS 3KVA sistema de video	La UPS, presenta problemas de funcionamiento, se realizó mantenimiento preventivo y se determinó que es necesario su reemplazo.

3.3. Estado final: Luego de las actividades de mantenimiento, se verificó que la UPS sigue operativa, pero con las siguientes deficiencias:

- Fallas en el cambio entre el suministro eléctrico de red y el respaldo por baterías.
- Dificultad para reiniciar su funcionamiento después de cortes de energía.
- Baterías con deterioro significativo que comprometen la capacidad de respaldo.

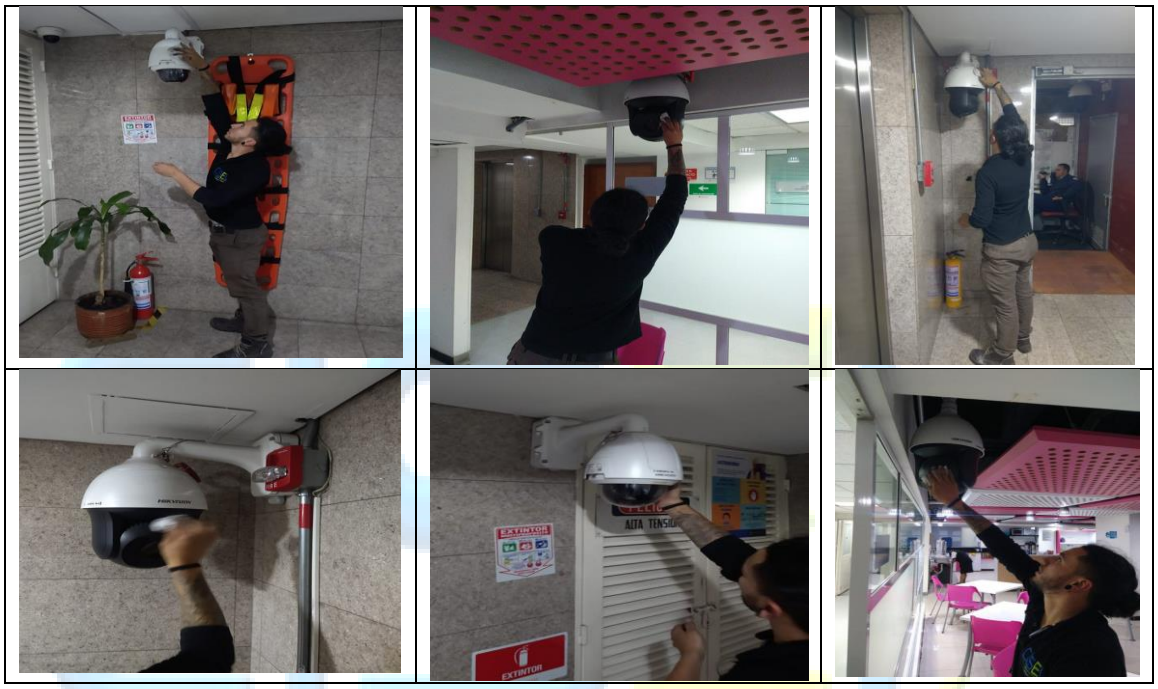
20	PTZ Ascensores sótano 3	HIKVISION	1	192.168.1.30	OK	Se realizó el mantenimiento preventivo de la cámara, que incluyó una limpieza interna y externa, la verificación de conexiones y el ajuste del enfoque para garantizar la mejor calidad de visualización posible.
21	PTZ entrada sótano 3	HIKVISION	1	192.168.1.31	OK	Se realizó el mantenimiento preventivo de la cámara, que incluyó una limpieza interna y externa, la verificación de conexiones y el ajuste del enfoque para garantizar la mejor calidad de visualización posible.
22	PTZ cafetería sótano 1	HIKVISION	1	192.168.1.22	OK	El PTZ se encuentra en mal estado debido a que la imagen que suministra presenta un tono morado, causado por el desgaste en el lente.

23	PTZ Parqueadero sótano 3	HIKVISION	1	192.168.1.23	OK	Se realizó el mantenimiento preventivo de la cámara, que incluyó una limpieza interna y externa, la verificación de conexiones y el ajuste del enfoque para garantizar la mejor calidad de visualización posible.
24	Recepción piso 1	HILOOK / IPC-T621H-Z	1	192.168.1.64	OK	Se realizó la instalación de la cámara, en el punto ciego que se hallaba en la recepción del piso 1 costado SUR.

- La mayoría de las cámaras operan en condiciones adecuadas.
- Persisten problemas en algunas cámaras, como imágenes con falta de definición o problemas con colorimetría, lo que limita la capacidad de observar detalles específicos.

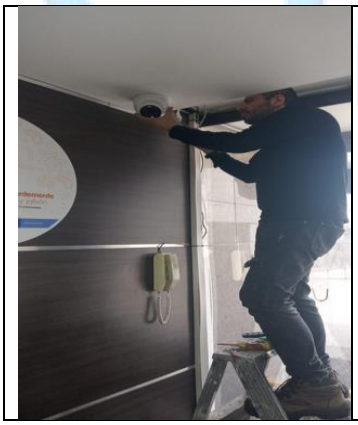
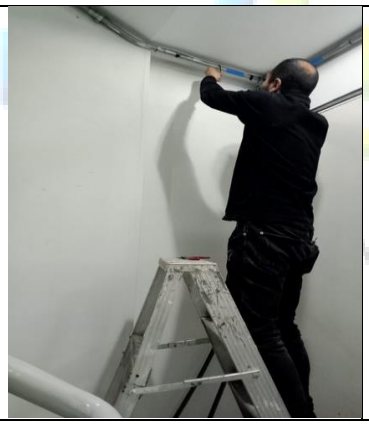
Cámara instalada en recepción							
Ítem	Nombre	**Referencia**	**NVR**	**Dirección IP**	**Usuario**	**Contraseña**	**Observación**
1	Recepción piso 1	HILOOK / IPC-T621H-Z	1	192.168.1.64	Admin	Utcsj2019	Se realizó la instalación de la cámara, en el punto ciego que se hallaba en la recepción del piso 1 costado SUR.

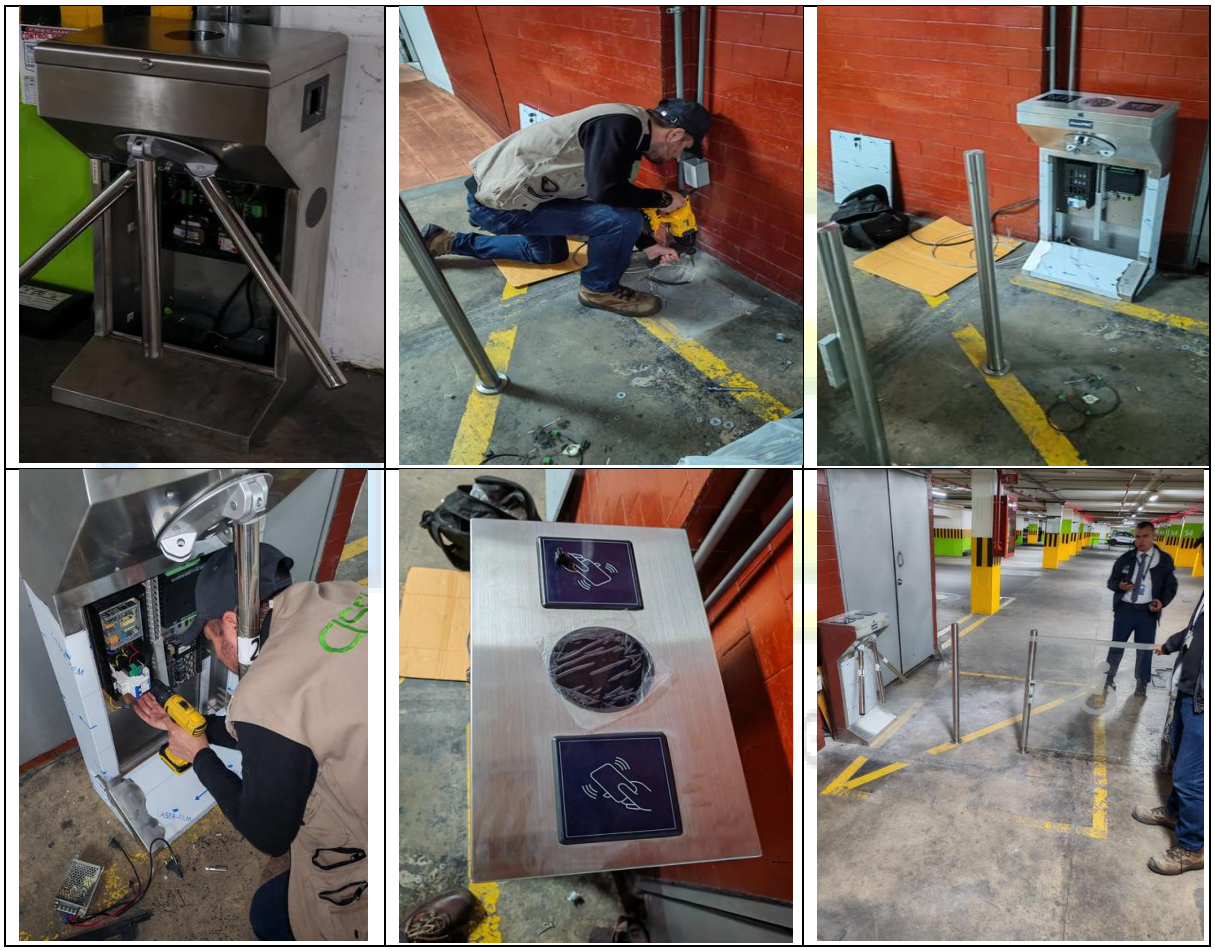
MOLINETES									
Ítem	**Referencia**	**Ubicación**	**Marca**	**Inspección Visual**	**Pruebas**			**DD/MM/AA**	**Observaciones**
					Activación Lectora	**Activación Evento**	**Activación Pulso**		
2	API1000HD	Sótano 3	ACCESS PRO	OK	OK	OK	OK	13/11/2024	Se instaló un nuevo molinete en el sótano 3, realizando las adecuaciones necesarias en el espacio, así como las conexiones y configuraciones requeridas para activar el control de acceso. Esta instalación reemplaza al molinete anterior, el cual estaba averiado.

1.3. Estado final: Tras la instalación del nuevo molinete y la realización de las actividades de configuración y pruebas correspondientes, se confirma que el equipo se encuentra completamente operativo y en buen estado de funcionamiento.

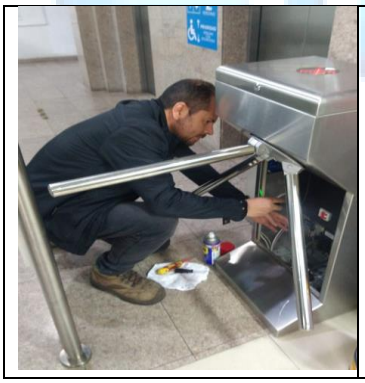
MOLINETES								
Ítem	**Referencia**	**Ubicación**	**Marca**	**Inspección Visual**	**Activación Lectora**	**Activación Evento**	**Activación Pulso**	**Observaciones**
1	No visible	Recepción	Desconocida	OK	OK	OK	OK	Se realizó un mantenimiento preventivo del molinete, verificando voltajes y conexiones. Además, se ajustaron y lubricaron las partes mecánicas, y se llevó a cabo una limpieza tanto interna como externa del equipo, finalizando con pruebas operativas.

2.3. Estado final: El molinete fue dejado operativo y en buen estado de funcionamiento después de completar las actividades de mantenimiento preventivo descritas anteriormente.

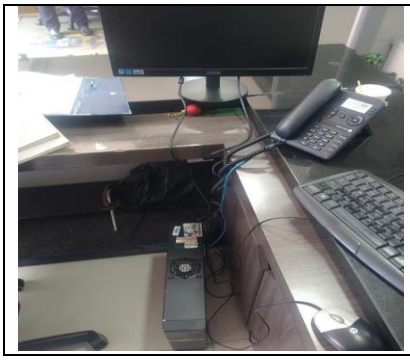
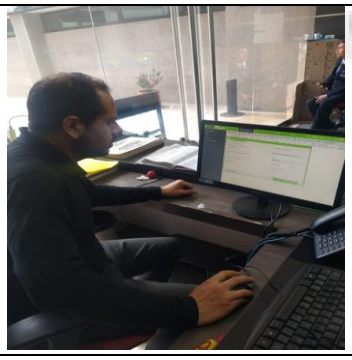
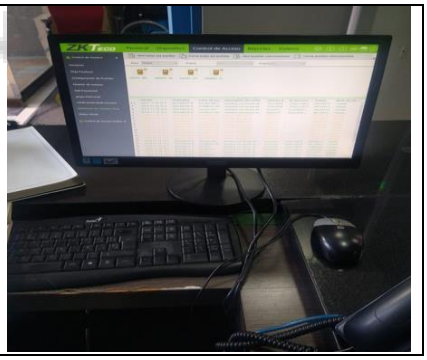
- **Revisión del hardware:** Se identificó que la pila de la placa madre estaba descargada, procediendo a su reemplazo.
- **Limpieza interna y externa:** Eliminación de polvo y suciedad para mejorar el rendimiento y prevenir fallas adicionales.
- **Ajuste de conexiones:** Verificación y corrección de cables internos y externos para garantizar la transmisión de energía y datos.
- **Configuración del software:** Se reconfiguró el dispositivo como servidor del sistema de control de accesos.
- **Pruebas funcionales:** Se realizaron pruebas de registro de personal en el sistema, confirmando el correcto almacenamiento y transmisión de datos.
- **Verificación periféricos:** se revisaron y limpiaros los periféricos del equipo como monitor, ratón y teclado.

EQUIPO						
Ítem	**Nombre Del Dispositivo**	**Referencia**	**Ubicación**	**Dirección IP Servidor**	**Características Del Producto**	**Observaciones**
1	SERVIDOR DE CONTROL DE ACCESO	PC SMART	RECEPCIÓN	192.168.1.203	Equipo De Control De Acceso	El equipo se encuentra operativo; se realizó una limpieza interna y externa, y muestra un buen funcionamiento.
3	SOFTWARE CONTROL DE ACCESO	ZKAccess 3.5	N/A	N/A	Software Control De Acceso	El software de control de acceso fue instalado y configurado, quedando en operación con los dos molinetes de la sede.
4	MONITOR	PC SMART 22"	RECEPCIÓN	N/A	Monitor de visualización Software ZKAcces 3.5	El monitor se encuentra operativo.

3.3. Estado final: El equipo se dejo en buen estado y operativo este permite registrar personal en el sistema de control de acceso.
