CRONOGRAMA DE MANTENIMIENTO SENA EL ESPINAL - 2024

KAVAT S.A.S.	REPORTE DE MANTENIMIENTO	Nº. REPORTE:
		FM-01 - V.02
		12/05/2022

Fecha:	Septiembre 9 - 2024		**Ciudad:**	Espinal	
Cliente:	SENA TECNOPARQUE CENTRO AGROPECUARIO LA GRANJA-REGIONAL TOLIMA		**Dirección:**	Km 5 via Espinal	
Nombre del Equipo:	BALANZA ANALITICA		**Ubicación**	LABORATORIO BIOTECNOLOGIA	
Marca:	DAHIAN SCIENTIFIC	**Modelo:** WBA 220 WISD	**Serie:**	50005511517002

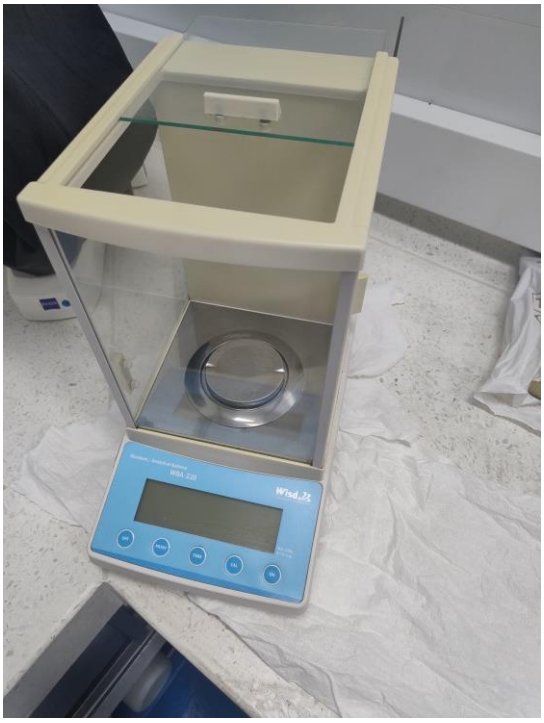
DESCRIPCION DEL TRABAJO REALIZADO
Se realiza verificación funcional inicial del equipo encontrándose en buenas condiciones funcionales.
Se verifica estado de componentes, periféricos, pantallas y teclado no encontrando deterioro o falla alguna que requiera reemplazo de algún elemento.
Equipo apto para ejecución de mantenimiento preventivo

OBSERVACIONES
El equipo se encuentra en condiciones normales de funcionamiento. N° de Placa Sena: 9123105206

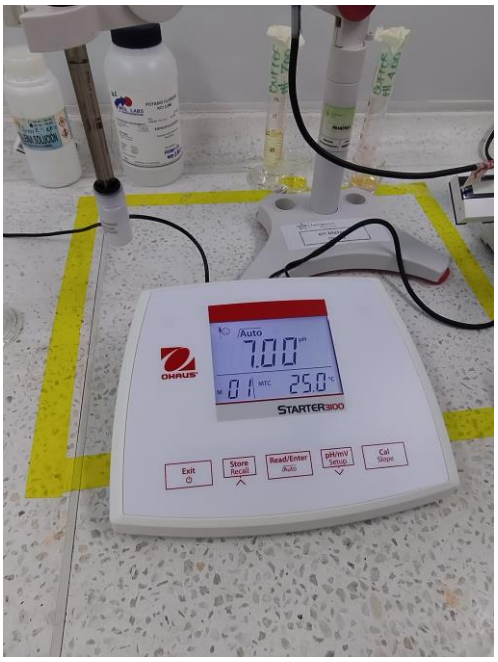
Se realiza verificación funcional inicial del equipo encontrándose en buenas condiciones funcionales.
Se verifica estado de componentes, periféricos, pantallas y teclado, se recomienda cambio de electrodo sonda Ph, temperatura y verificación con ajuste con solución buffer.
Equipo apto para mantenimiento preventivo, reemplazando los elementos mencionados para su buen funcionamiento.

El equipo se deja en condiciones normales de funcionamiento. N° de Placa Sena: 912310110364
Se recomienda reemplazo de sonda PH y temp.

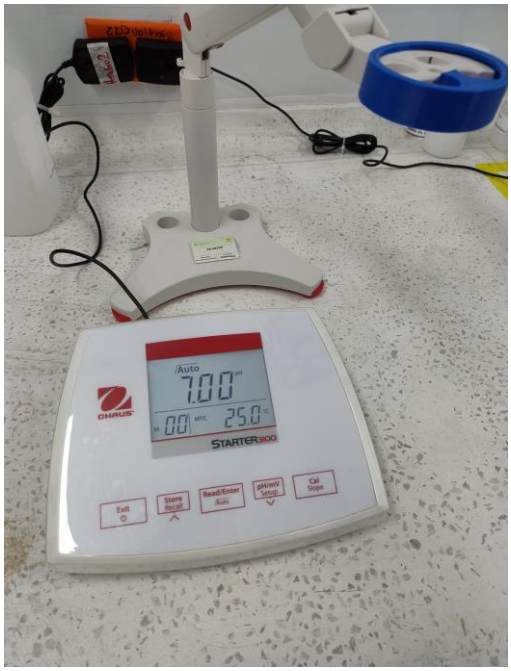
Se realiza verificación funcional inicial del equipo encontrándose en buenas condiciones funcionales.
Se verifica estado de componentes, periféricos, pantallas y teclado, se recomienda cambio de electrodo sonda Ph, temperatura y verificación con ajuste con solución buffer.
Equipo apto para mantenimiento preventivo, reemplazando los elementos mencionados para su buen funcionamiento.

El equipo se deja en condiciones normales de funcionamiento. N° de Placa Sena: 912310110363

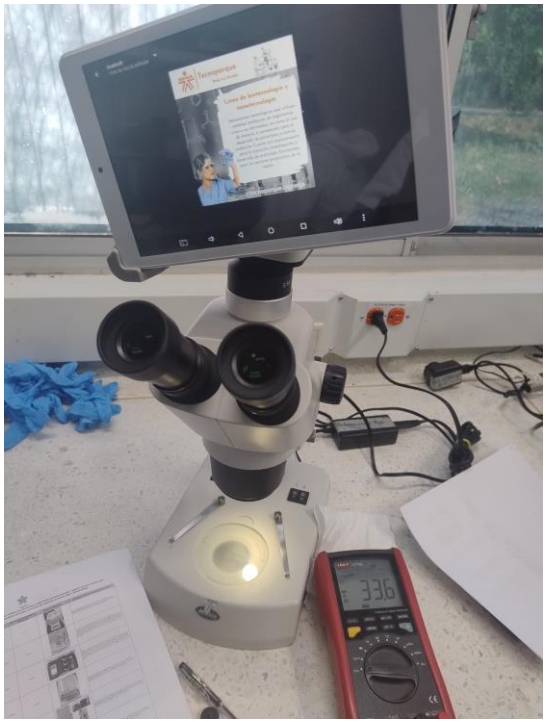
Se realiza verificación funcional inicial del equipo encontrándose fallas en la emisión de luz directa.
Requiere mantenimiento correctivo para detectar origen de falla en la iluminación.

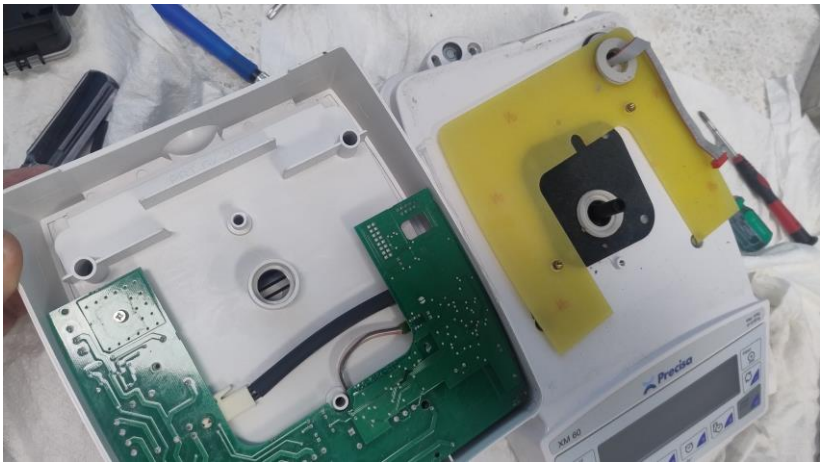
Se realiza verificación funcional inicial del equipo encontrándose en buenas condiciones funcionales.
Se verifica estado de componentes, periféricos, pantalla y teclado no encontrando deterioro o falla alguna que requiera reemplazo de algún elemento.
Equipo apto para ejecución de mantenimiento preventivo.

Equipo en buenas condiciones de funcionamiento

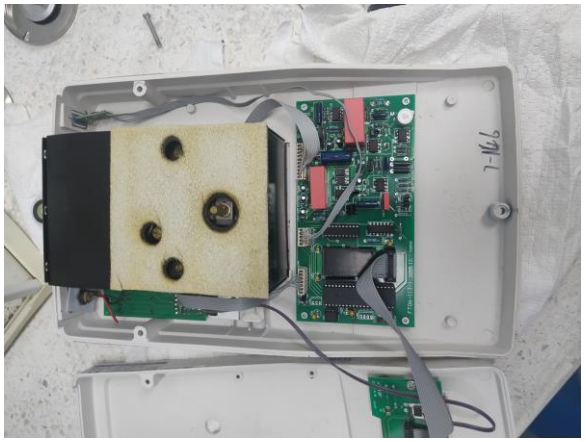
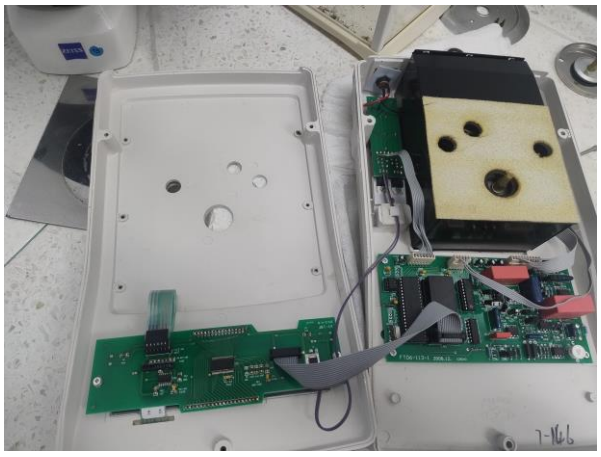
RECEPCION EN CAMPO				RESULTADOS OBTENIDOS		
Estado	**Si**	**No**	**n/a**	**Tipo de prueba**	**Valor esperado**	**Valor obtenido**
Normal	**X**			**De funcionamiento**	**Ok**	**Ok**
				Masa	**50 g**	**50g**
				Masa	**100g**	**100g**

El equipo se deja en condiciones normales de funcionamiento. N° de Placa Sena: 9123105206

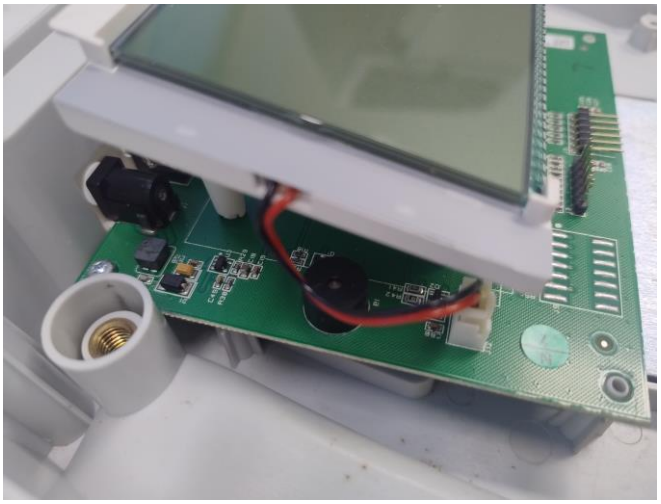
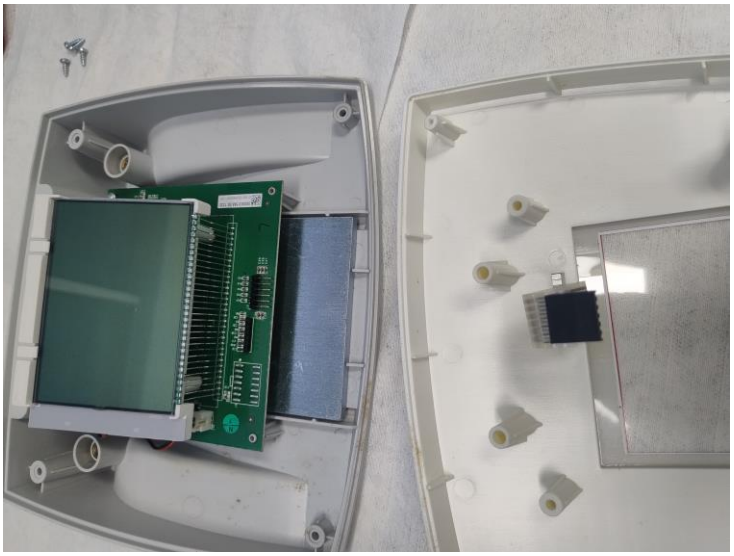
RECEPCION EN CAMPO				RESULTADOS OBTENIDOS		
Estado	**Si**	**No**	**n/a**	**Tipo de prueba**	**Valor esperado**	**Valor obtenido**
Normal	**X**			**De funcionamiento**	**Ok**	**Ok**
				ph	**4.0**	**4.0**
				ph	**7.0**	**7.01**
				ph	**10.0**	**10.01**

El equipo se deja en condiciones normales de funcionamiento. N° de Placa SENA: 912310110364

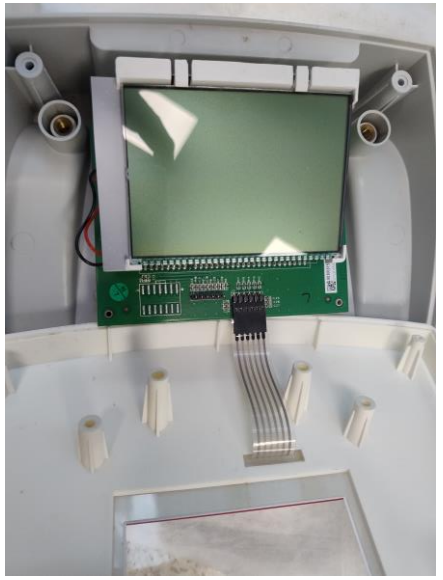
El equipo se deja en condiciones normales de funcionamiento. N° de Placa Sena: 912310110363

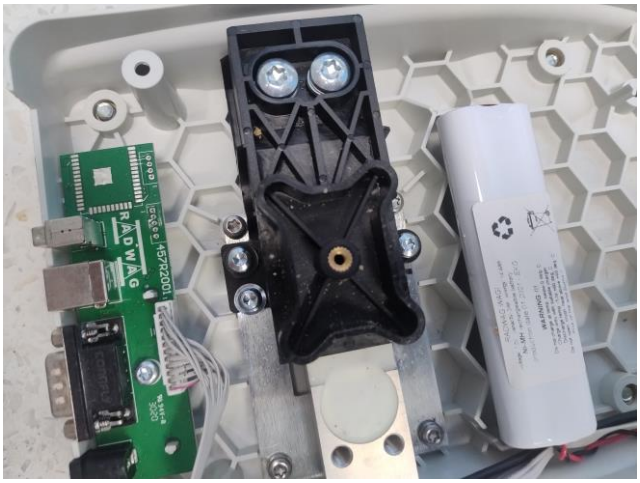
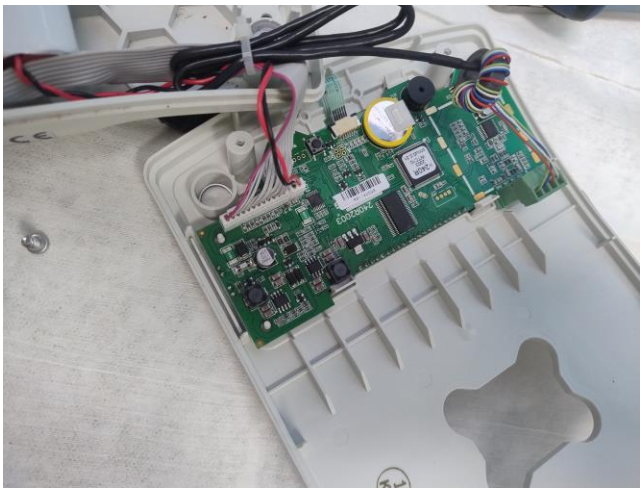
RECEPCION EN CAMPO				RESULTADOS OBTENIDOS		
Estado	Si	No	n/a	Tipo de prueba	Valor esperado	Valor obtenido
Normal	X			De funcionamiento	Ok	Ok
				Masa	50 g	50g
				Masa	100g	100g
				Masa	200g	200.01g

El equipo se deja en condiciones normales de funcionamiento. N° de Placa SENA: 912310112380

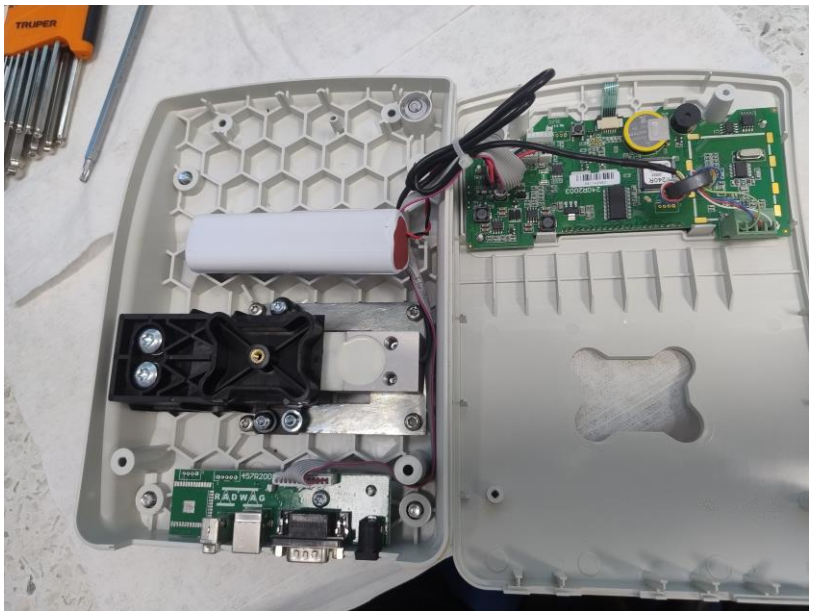
RECEPCION EN CAMPO				RESULTADOS OBTENIDOS		
Estado	Si	No	n/a	Tipo de prueba	Valor esperado	Valor obtenido
Normal	X			De funcionamiento	Ok	Ok
				Masa	50 g	50g
				Masa	100g	100g
				Masa	200g	199.92g

El equipo se deja en condiciones normales de funcionamiento. N° de Placa Sena: 912310112379

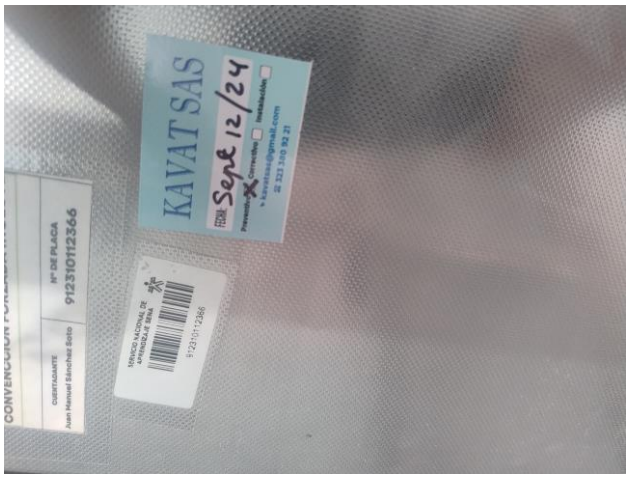
RECEPCION EN CAMPO				RESULTADOS OBTENIDOS		
Estado	**Si**	**No**	**n/a**	**Tipo de prueba**	**Valor esperado**	**Valor obtenido**
Normal	**X**			**De funcionamiento**	**Ok**	**Ok**
				Temperatura	**40° C**	**40° C**
				Temperatura	**55° C**	**54° C**

El equipo se deja en condiciones normales de funcionamiento. N° de Placa Sena: 912310112366

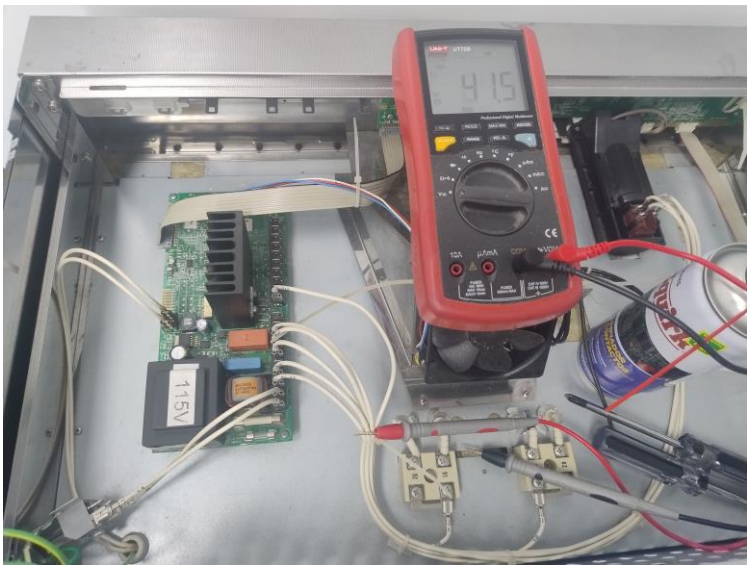
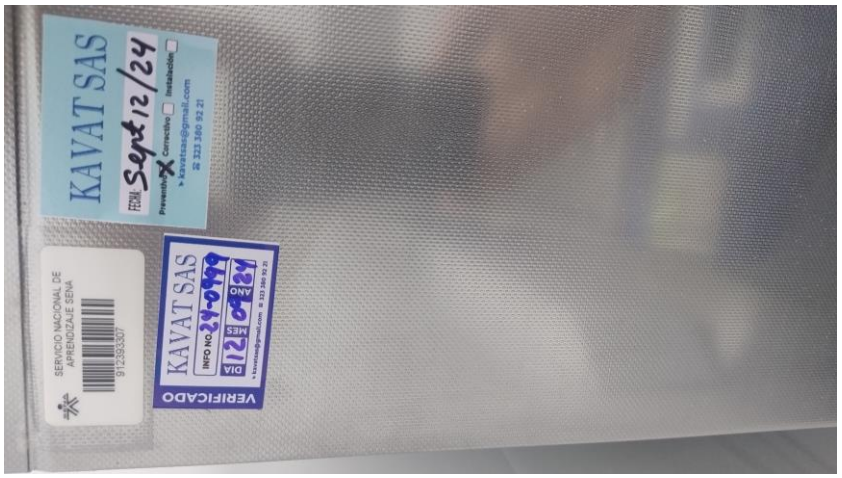
RECEPCION EN CAMPO				RESULTADOS OBTENIDOS		
Estado	Si	No	n/a	Tipo de prueba	Valor esperado	Valor obtenido
Normal	X			De funcionamiento	Ok	Ok
				Temperatura	32° C	32° C
				Temperatura	37° C	37° C

El equipo se deja en condiciones normales de funcionamiento. N° de Placa Sena: 912393307

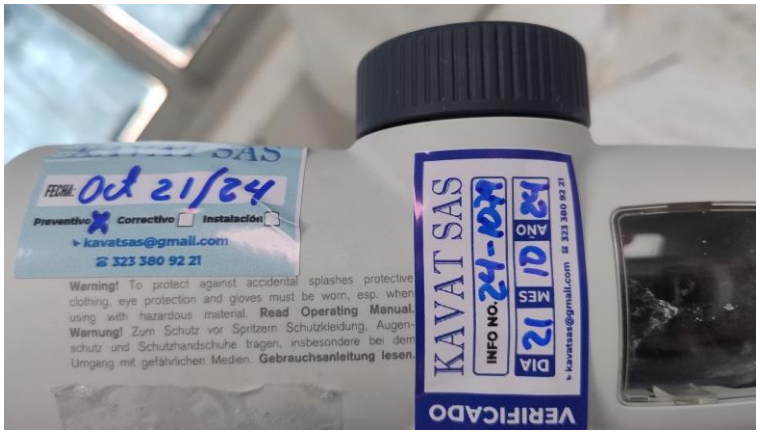
RECEPCION EN CAMPO				RESULTADOS OBTENIDOS		
Estado	Si	No	n/a	Tipo de prueba	Valor esperado	Valor obtenido
Normal	X			De funcionamiento	Ok	Ok
				Volumen	10ml	10ml
				Volumen	20ml	21ml

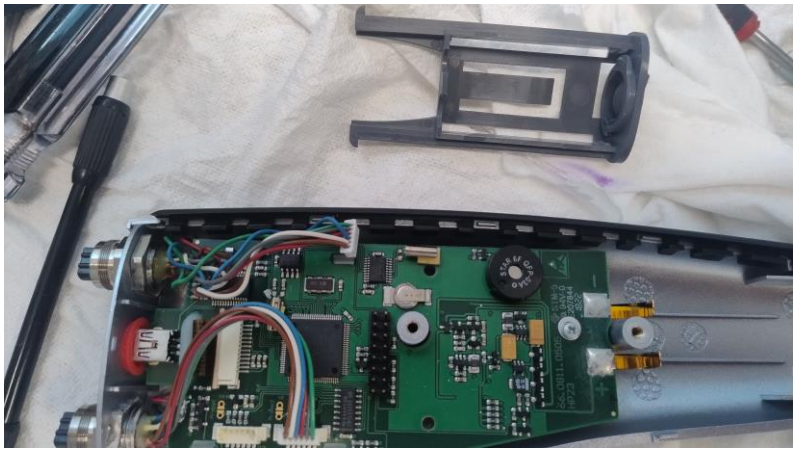
El equipo se deja en condiciones normales de funcionamiento. N° de Placa Sena: 9123105206

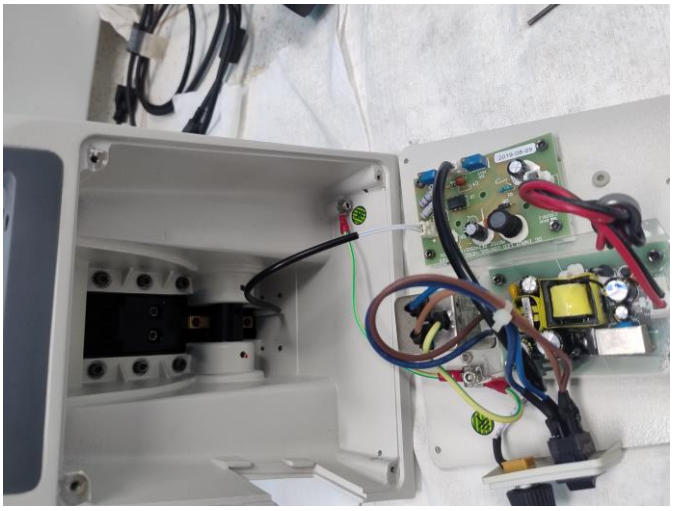
El equipo se deja en condiciones normales de funcionamiento. N° de Placa Sena: 912310112180

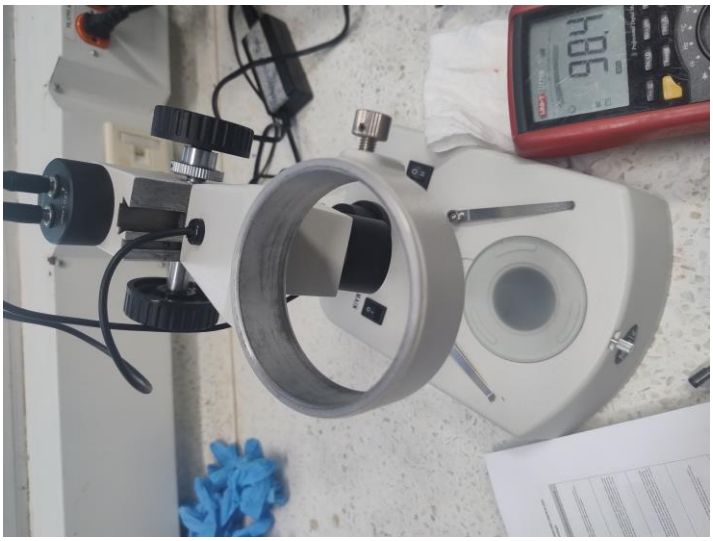
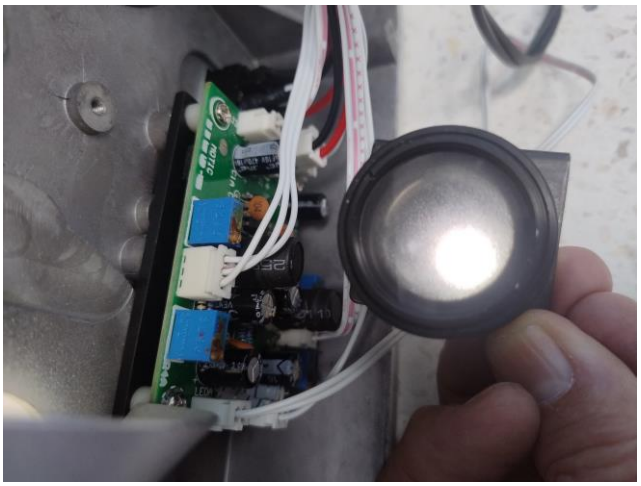
El equipo se deja en condiciones limitadas de funcionamiento .luz directa es tenue
Se requiere cambio de tarjeta fuente
N° de Placa Sena: 912310112179

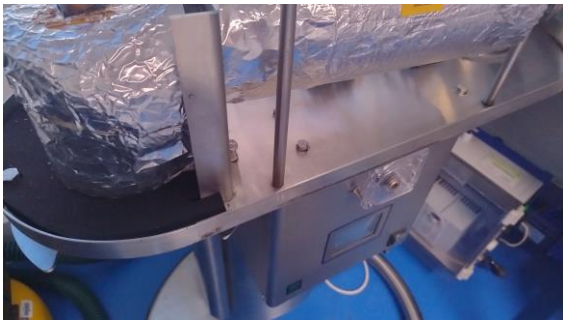
Equipo pendiente por cambio de aguja de desbloqueo, se encuentra partida

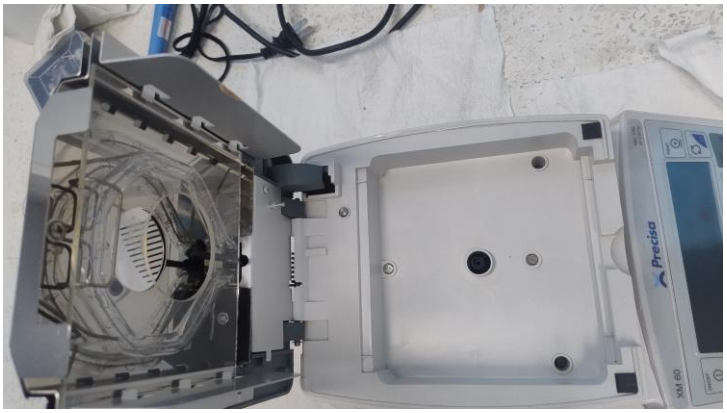
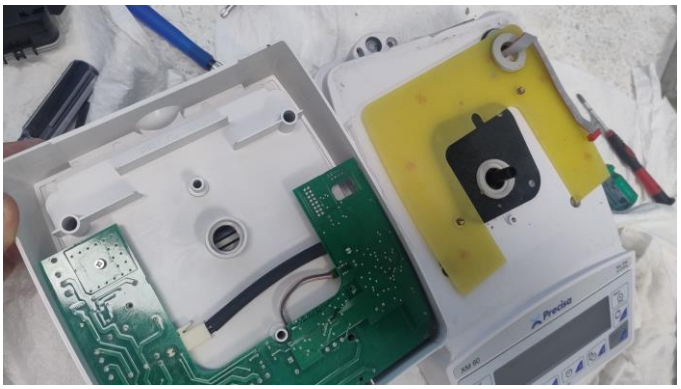
Equipo en funcionamiento OK

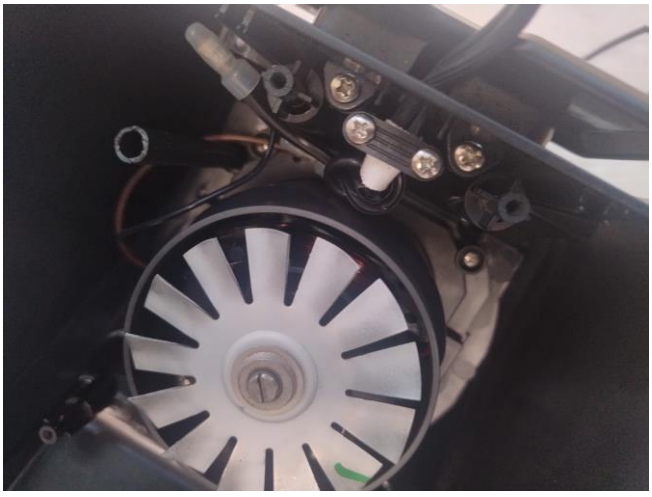
Se encuentra que cuchillas de repuestos halladas, presentaban daño en base y piñón dado que se estaba usando referencia BL641. Este modelo es el BL685-30

El equipo se deja en condiciones normales de funcionamiento. N° de Placa Sena: 912310110369
