INFORME DE CONTRATISTA			
NÚMERO DEL CONTRATO:	242 PS 2024		
TIPO DE CONTRATO:	PRESTACION DE SERVICIOS		
OBJETO DEL CONTRATO:	SERVICIO DE ALQUILER Y PUESTA EN MARCHA DE QUINCE (15) EQUIPOS DISPENSADORES Y DE PURIFICACIÓN DE AGUA INCLUYENDO MANTENIMIENTO PREVENTIVO Y CORRECTIVO, PARA LAS UNIDADES DEPORTIVAS ADMINISTRADAS POR EL INSTITUTO MUNICIPAL DE RECREACIÓN Y DEPORTES DE CHÍA, A TODO COSTO		
CONTRATISTA:	DAMSU S.A.S		
No. DE CEDULA	900.424.409-3		
FECHA INICIO DEL CONTRATO:	17-06-2024	**FECHA DE TERMINACIÓN:**	31-12-2024
PLAZO DE EJECUCIÓN:	190 DÍAS		
ADICIÓN:	NO APLICA		
PRORROGA:	NO APLICA		
PERIODO DEL INFORME:	OCTUBRE 2024

DAMSU	ORDEN DE TRABAJO	OPE-FR-003
		Página 1 de 1
		VERSION 00

DETALLE DEL SERVICIO - N° DE ORDEN 23922

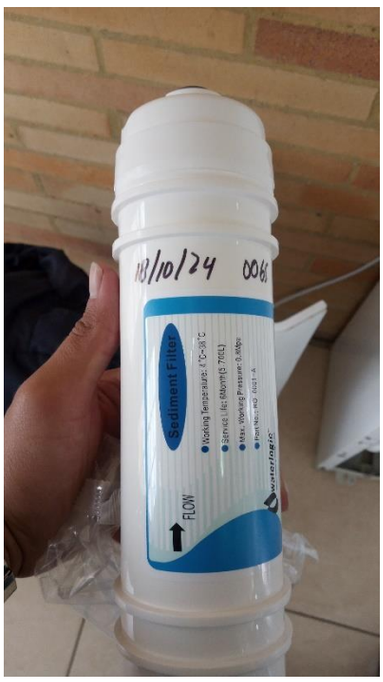
DETALLE DEL SERVICIO - N° DE ORDEN 23921

Serial: DSCW716 – 6A0065 Color: white Se realiza cambio de filtros sedimentos 11" Se purga tanque de almacenamiento de agua. Limpieza, Desinfección y vaporización general tales como llaves para agua fría y caliente, tanque de almacenamiento, panel frontal. Se limpia rejilla (Condensador) Revisión del sistema eléctrico; Switch, conexiones y toma corriente. Puntos hídricos, codos, uniones, válvulas, verifica funcionamiento de dispensador fría y caliente

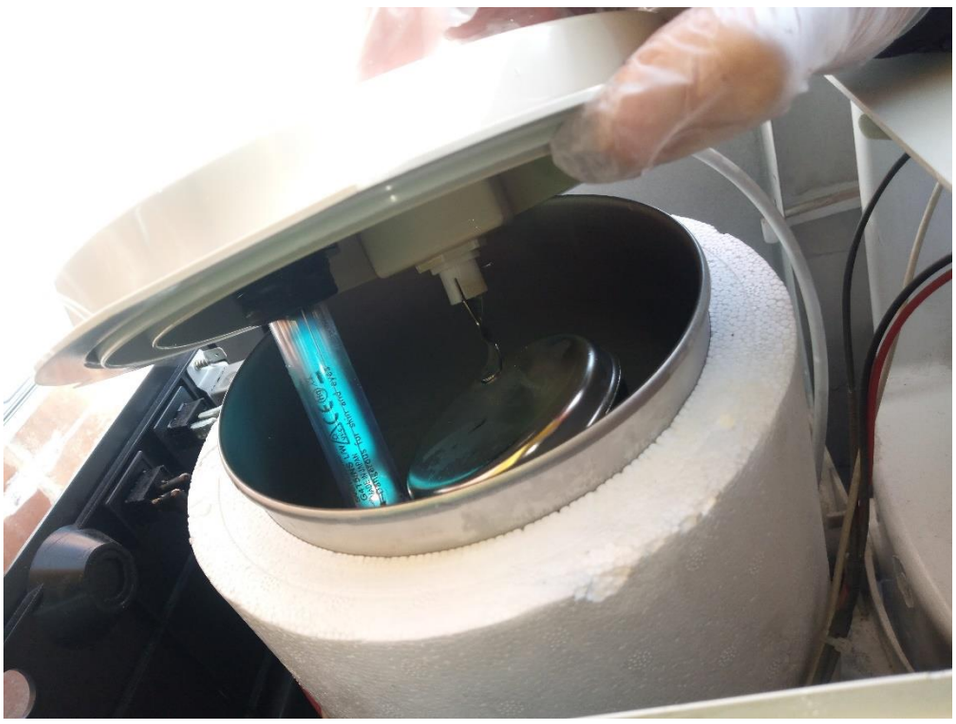
OBSERVACIONES:
Serial: DSCW716-6A0007 Color: white Se realiza cambio de filtros sedimentos 11" Se purga tanque de almacenamiento de agua. Limpieza, Desinfección y vaporización general tales como llaves para agua fría y caliente, tanque de almacenamiento, panel frontal. Se limpia rejilla (Condensador) Revisión del sistema eléctrico; Switch, conexiones y toma corriente. Puntos hídricos, codos, uniones, válvulas, verifica funcionamiento de dispensador fría y caliente
