TransMiCable

Local 1.
Estación Juan Pablo II
2018

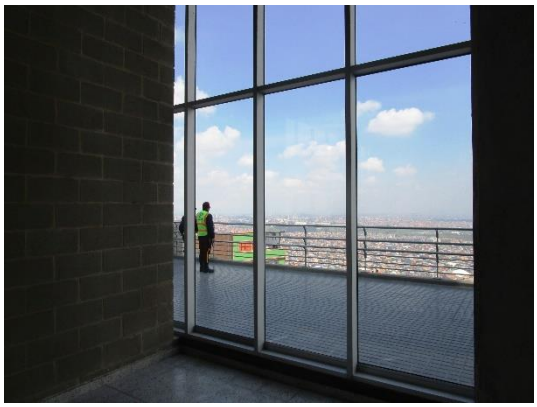
1.7 CUBIERTA

La placa de cubierta está compuesta por una placa aligerada en concreto con torta superior.

En el área inspeccionada no se observan fisuras, filtraciones, porosidades.
