TransMiCable

Local 3.
Estación Juan Pablo II
2018

Tabla de contenido

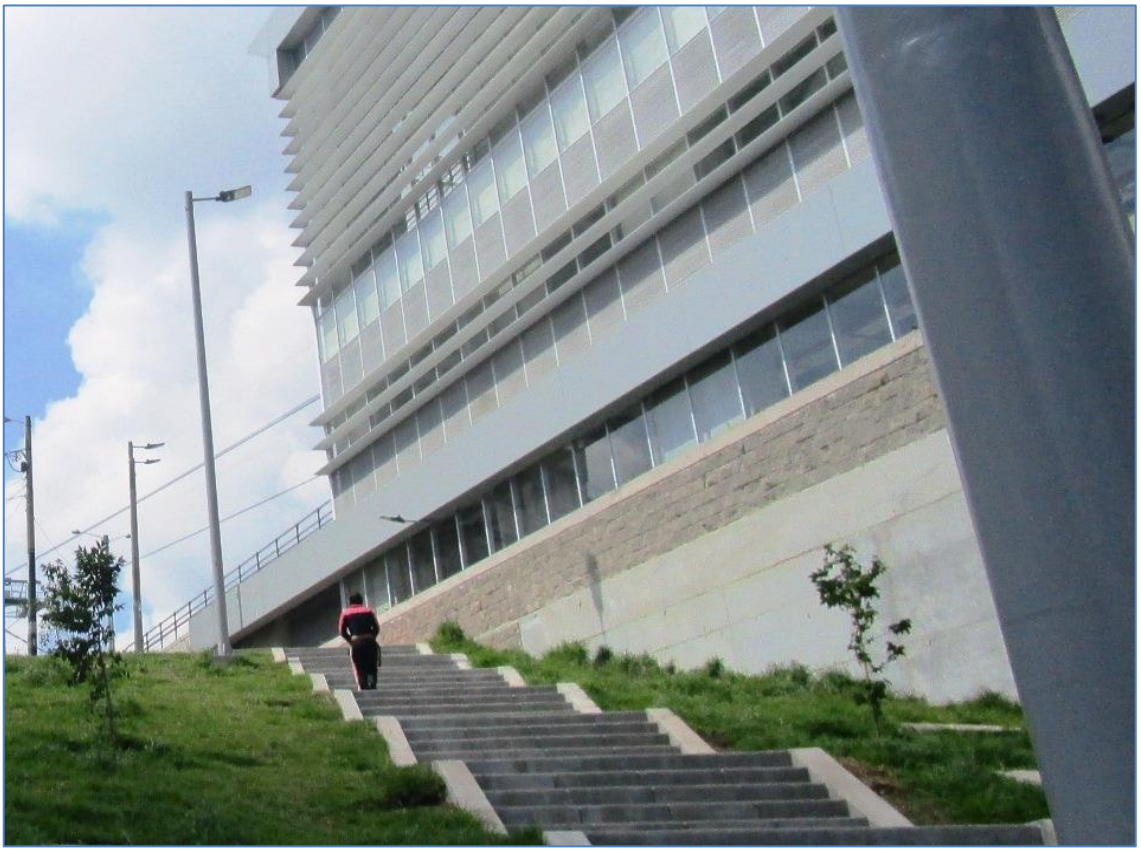
FOTOGRAFÍA

Fotografía fachada principal local comercial. Fuente: Colliers International Colombia.

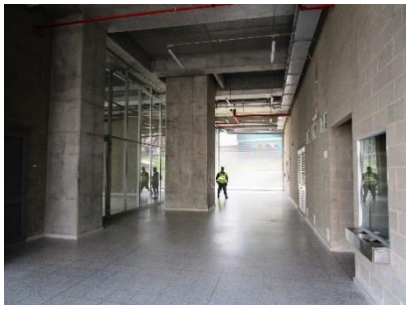
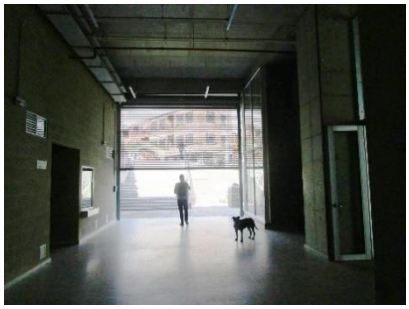
Acceso Local.

Acceso bajo nivel locales.

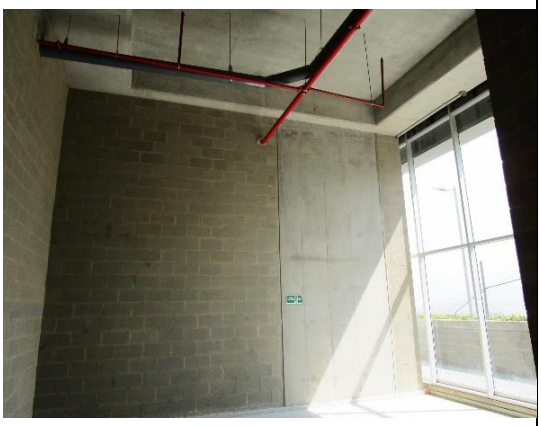
Acceso local	**Vista interna local**

Vista interna local	**Baño**

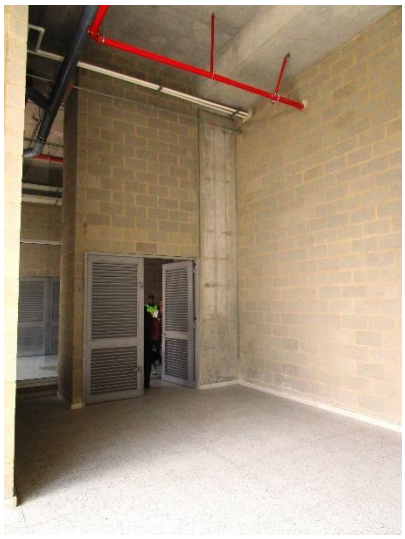
Al interior del local comercial y la zona de circulación de acceso al mismo presentan acabado en tableta común de cemento para tráfico pesado.

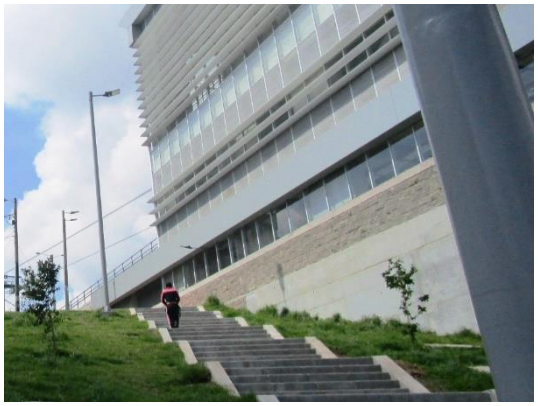
Muros internos	**Muros acceso**

Muros baños	**Muros fachada**

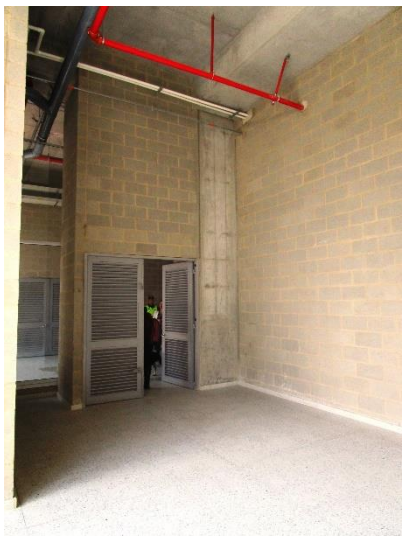
Placa a la vista	**Drywall**

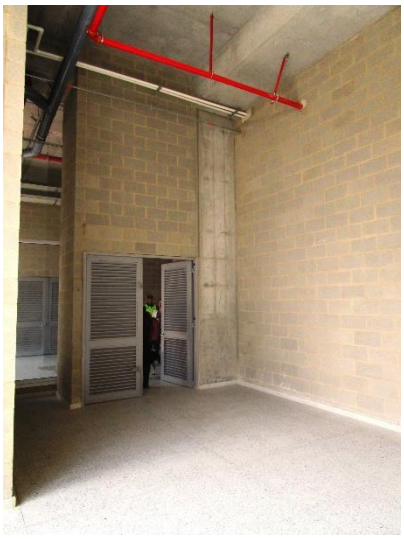
Ventaneria – puerta baño	**Puerta de acceso**

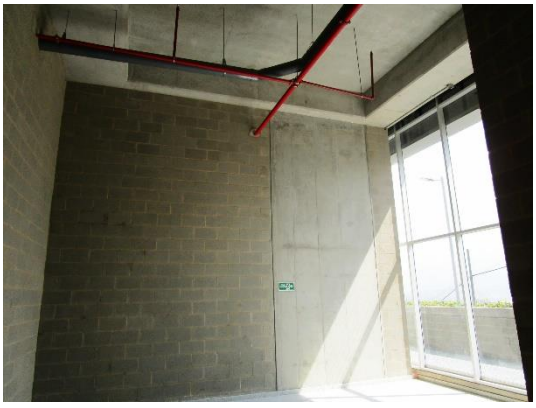
Los equipos inspeccionados se aprecian en buenas condiciones. Todo el cableado se encuentra dentro de tubería metálica galvanizada (EMT) en muros, cielo raso, pisos. Cumple con la normatividad vigente RETIE.

Mantener el plan de mantenimiento preventivo periódico actual.
Sistema en condiciones optimas de funcionamiento
