INFORME DE ENTREGA FINAL

CONTRATO DE OBRA No. 400.12.03.001-2024

CONTRATISTA: GIPROC SAS.

OBJETO:
"EJECUCIÓN DE TRABAJOS DE PINTURA DEL INMUEBLE DONDE FUNCIONA LA PERSONERÍA MUNICIPAL DE YUMBO, INCLUYENDO LA PROVISIÓN DE MATERIALES, HERRAMIENTAS Y MANO DE OBRA ESPECIALIZADA, CON EL FIN DE GARANTIZAR UN AMBIENTE HIGIÉNICO Y ÓPTIMO EN LAS ÁREAS INTERNAS DEL EDIFICIO"

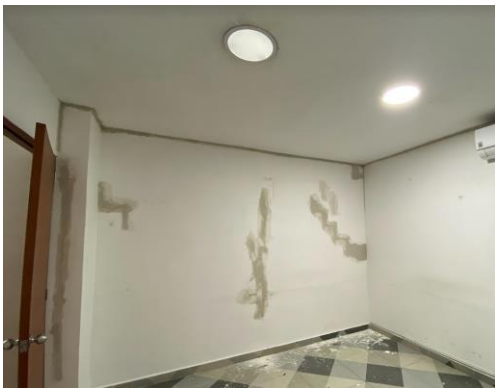
Ilustración 14 resane de fisuras

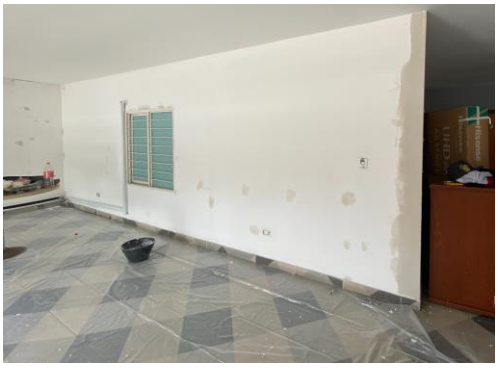
Ilustración 16 resane de filos de muros

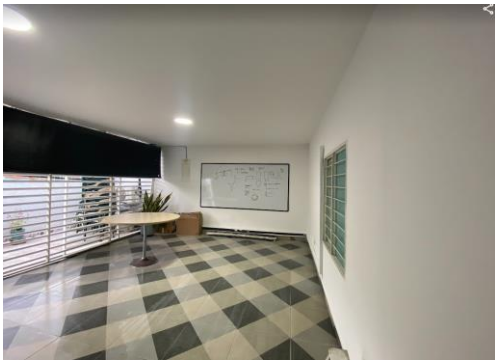
Ilustración 21 pintura de muros y cielos

La actividad de **pintar muros y cielos falsos** consistió en aplicar tres capas de pintura generalmente utilizando brochas y rodillos, sobre superficies verticales (muros) y horizontales (cielos falsos), con el objetivo de proteger, decorar y mejorar la apariencia de los espacios interiores.

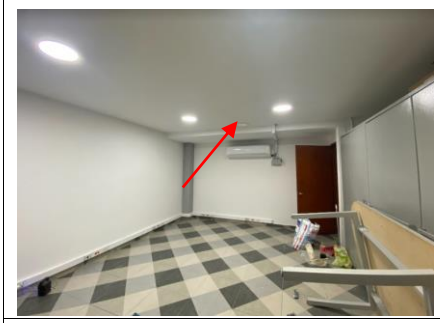
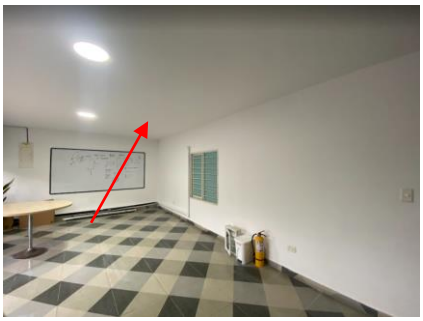
Durante el transcurso del periodo de ejecución, se presentaron precipitaciones, las cuales fueron registradas en la bitácora del proyecto. Es importante resaltar que estos eventos meteorológicos afectaron algunos de los trabajos realizados, debido a que la cubierta presenta un problema de filtración de agua.

Además, en ese momento se estaban llevando a cabo actividades de instalación de aires acondicionados. El encargado de esta actividad montó una estructura metálica

sobre la cubierta, lo que implicó realizar perforaciones para la fijación de tornillos. Estas perforaciones ocasionaron filtraciones de agua, las cuales afectaron el cielo falso, causando humedad y el desprendimiento de la pintura.

Este inconveniente fue debidamente reportado a la personería, solicitando su intervención, ya que la afectación fue causada por factores externos y ajenos al alcance del contrato

Se anexa evidencia de la humedad presentada en algunos sitios

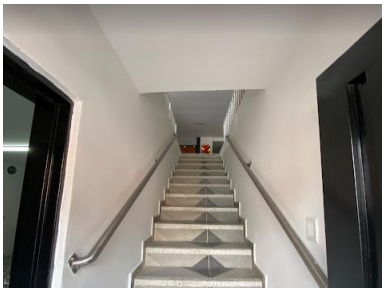
Como se logra evidenciar las actividades de pintura ya se encontraban culminadas cuando se vieron afectadas por factores externos.

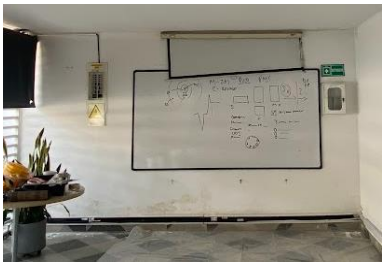
Actividad: rasqueteada-lijada-resane-pintura		
Antes	Durante	Después

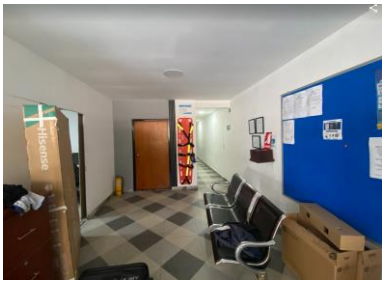
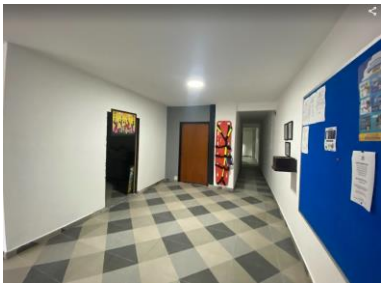
Actividad: rasqueteada-lijada-resane-pintura		
Antes	Durante	Después

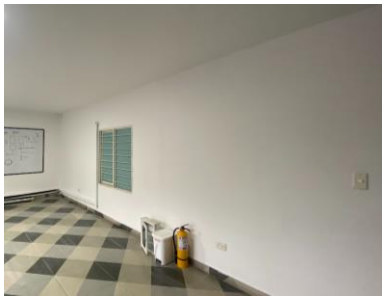
Actividad: rasqueteada-lijada-resane-pintura		
Antes	Durante	Después

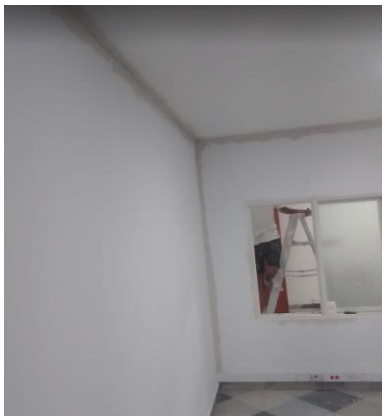
Actividad: rasqueteada-lijada-resane-pintura		
Antes	Durante	Después

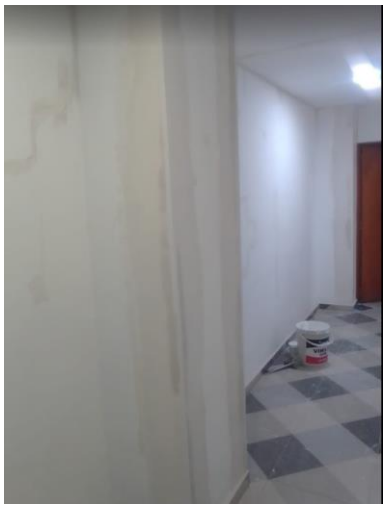
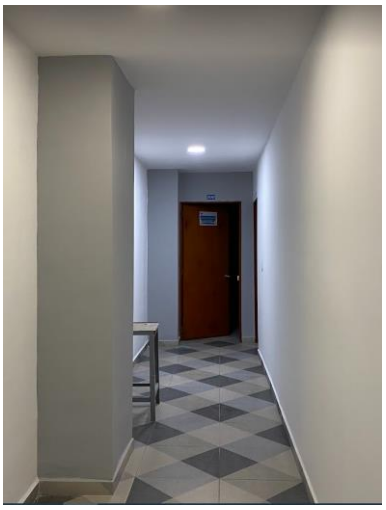
Actividad: rasqueteada-lijada-resane-pintura		
Antes	Durante	Después

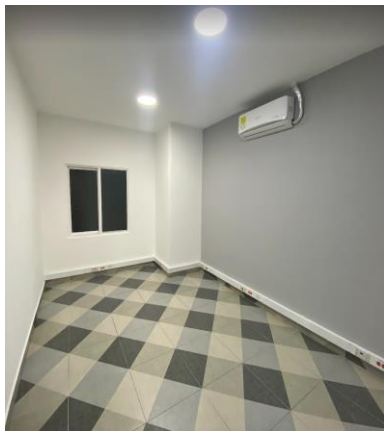
Actividad: rasqueteada-lijada-resane-pintura		
Antes	Durante	Después

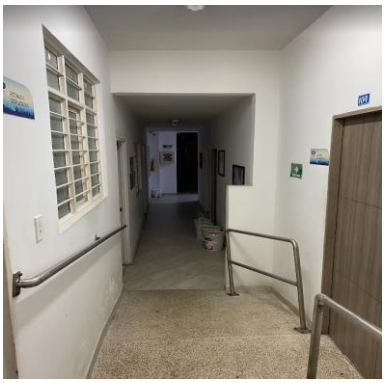
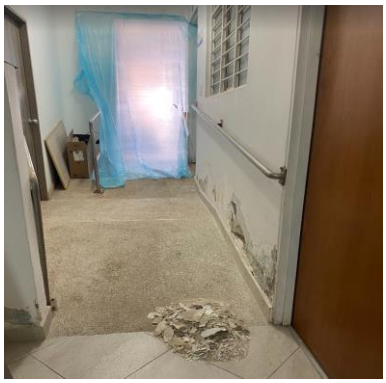
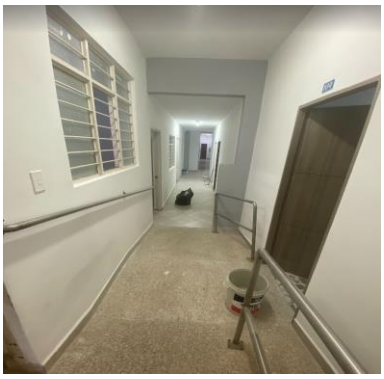
Actividad: rasqueteada-lijada-resane-pintura		
Antes	Durante	Después

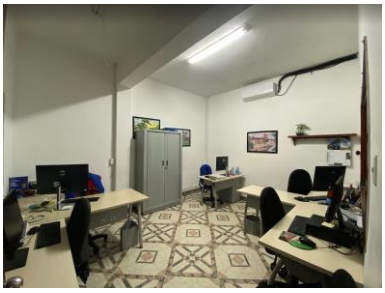
Actividad: rasqueteada-lijada-resane-pintura		
Antes	Durante	Después
