CONTRATO DE OBRA No. 2342 DE 2024

INFORME MENSUAL No. 2 DE OBRA
Del 28 de noviembre al 27 de diciembre de 2024

INFORME MENSUAL DE OBRA No. 2

GRUPO 1 – CENTRO

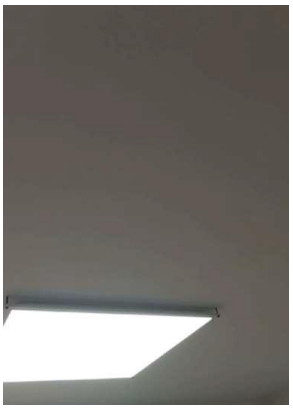
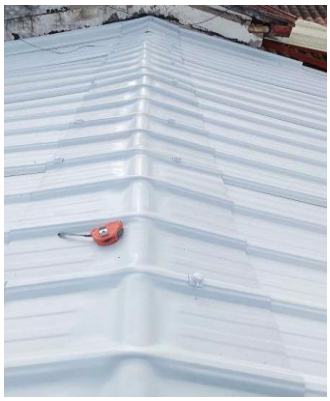
6.4.3. CHOCONTA

Instalación cubierta y lavado ladrillo	Instalación flanche

Cambio tejas cubierta patio	**Cubierta nueva**

Instalación cielorraso y luminarias en atención al usuario	Pintura en muros sobre resanes humedades
