Informe de supervisión Nro. 005

ASUNTO: informe de supervisión del contrato No. 71-7-10025-24

Contrato No.	71-7-10025-24
Objeto del Contrato	MANTENIMIENTO PREVENTIVO Y CORRECTIVO, ADECUACIÓN Y REPARACIÓN DE PLANTAS DE TRATAMIENTO DE AGUAS RESIDUALES, AGUA POTABLE, AGUA INDUSTRIAL, POZOS PROFUNDOS, EQUIPOS DE BOMBEO, DESINFECCIÓN DE TANQUES DE RESERVA, CARACTERIZACIÓN DE AGUA POTABLE Y RESIDUAL DE LAS UNIDADES DE LA DIRECCIÓN DE CARABINEROS Y PROTECCIÓN AMBIENTAL - POLICÍA NACIONAL
Contratista	Estudios Geológicos Ambientales Topográficos Eléctricos y Civiles S.A.S
Representante legal	YEISON FABIÁN ORTIZ LÓPEZ
Valor inicial del contrato	$ 356.343.143,80
Valor adiciones del contrato u orden de compra	No aplica
Valor total del contrato	$ 356.343.143,80
Plazo de ejecución inicial	75 días
Fecha de inicio del plazo de ejecución del contrato	11/09/2024
Fecha de terminación del plazo de ejecución del contrato	25/11/2024
Fecha de inicio del plazo de ejecución de la(s) adición(es)	No aplica
Fecha de terminación del plazo de ejecución de la(s) adición(es)	No aplica

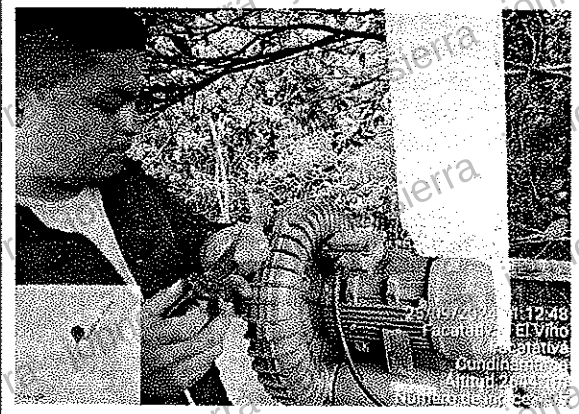
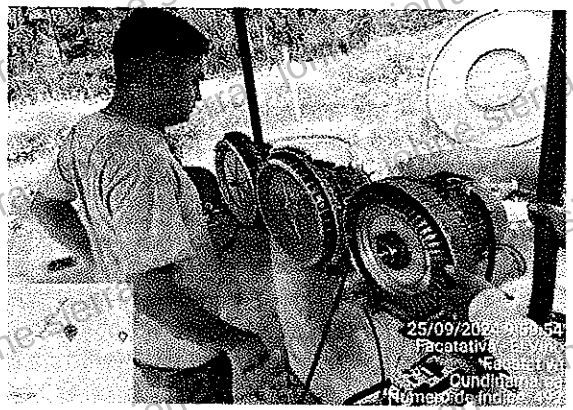
Aplicación de pintura antioxidante en los blower

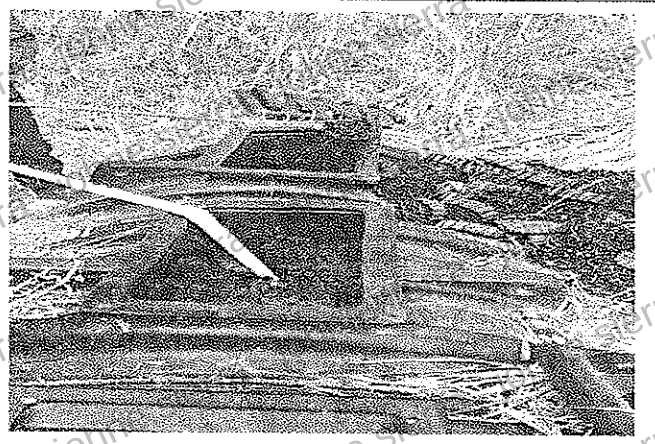
Visualización del estado de los rosetones antes de realizar actividades de mantenimiento y cambio de los mismos dentro del tanque sépticos

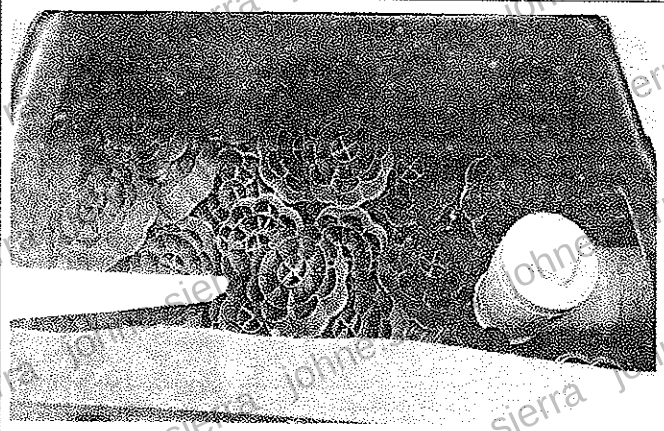
Visualización del retiro de los rosetones del tanque sépticos

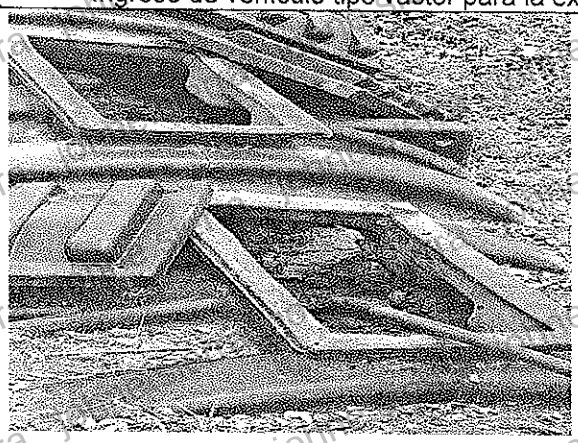
Ingreso de vehículo tipo vactor para la extracción de agua residual de los tanques sépticos

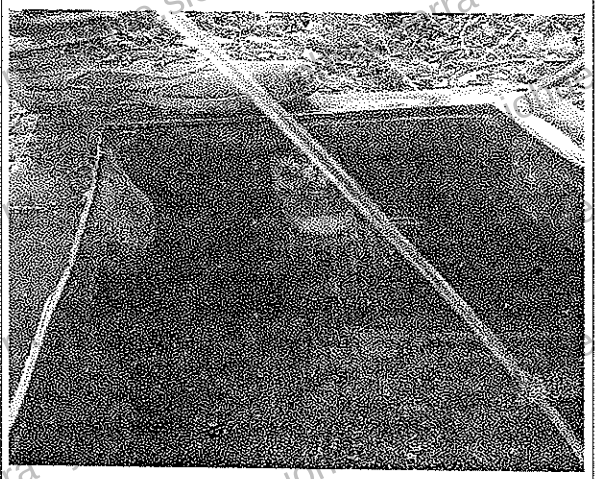
Limpieza de y retiro de lodos de tanque sépticos

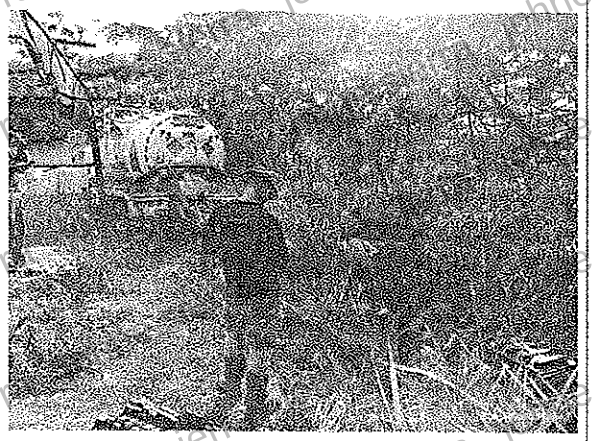
Extracción de aguas residuales y lodos del tanque séptico de 15.000 litros

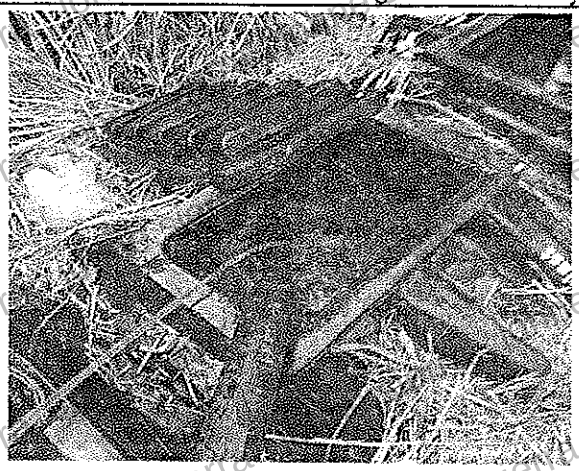
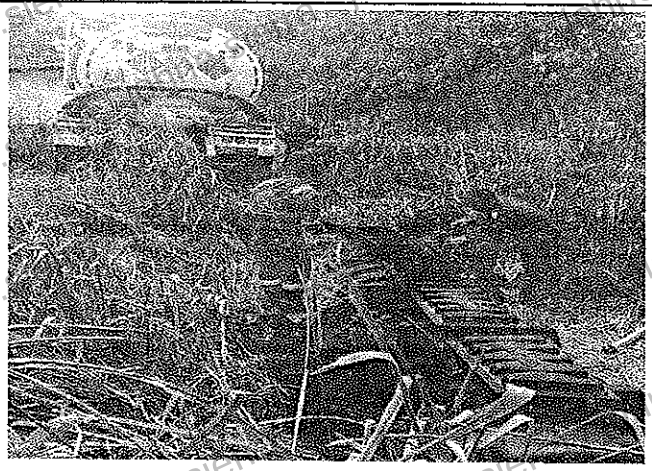
Extracción de aguas residuales y lodos del tanque séptico de 12.500 litros

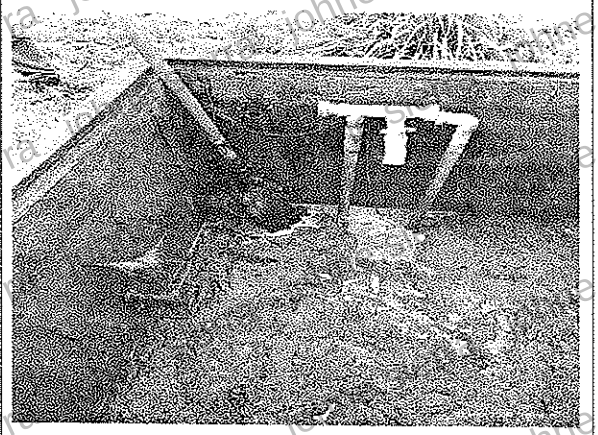
Visualización del estado del pozo o caja colectora de aguas residuales de la PTAR

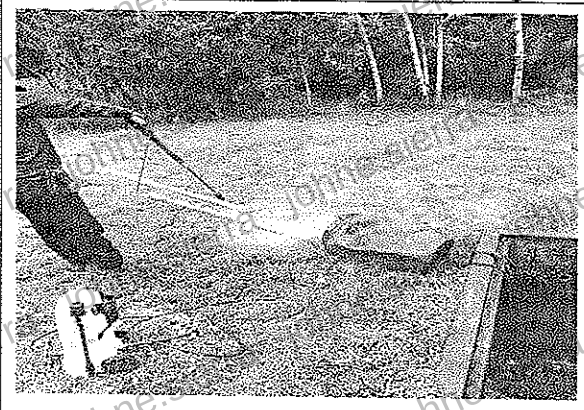
Retiro de electrobomba sumergible del pozo colector de agua residual de la PTAR

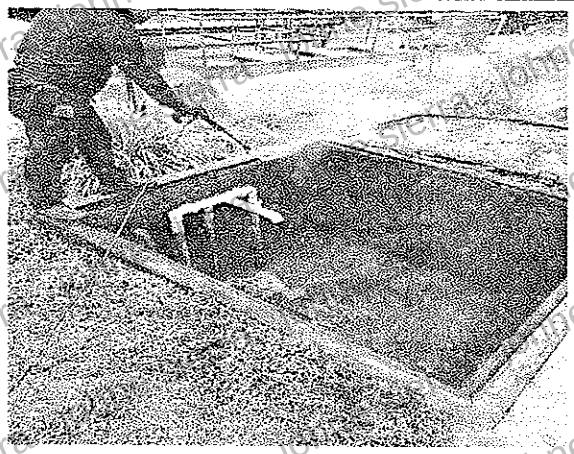
Limpieza y retiro de lodos de pozo colector de agua residual de la PTAR

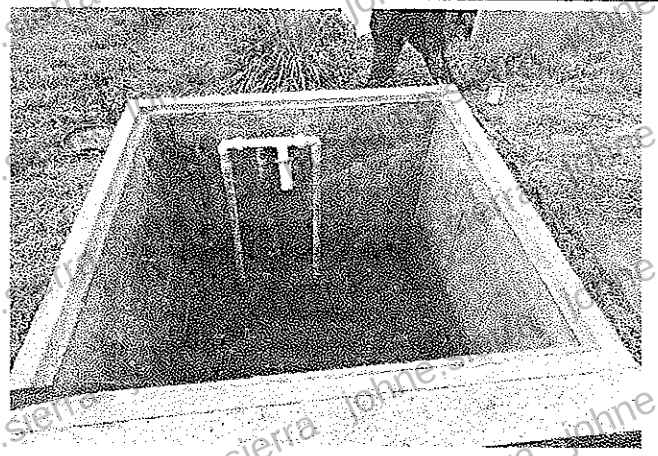
Lavado y limpieza de marco soporte de la tapa del pozo colector

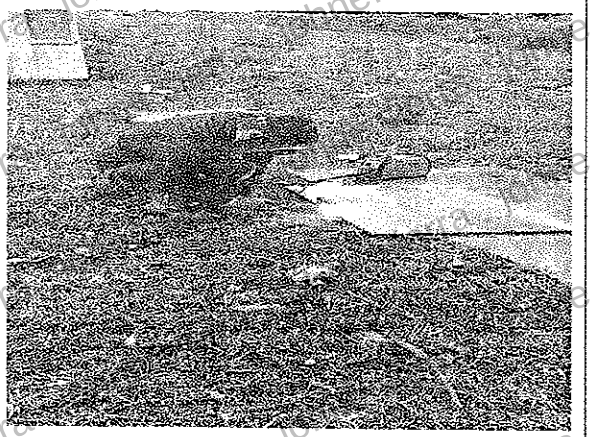
Aplicación de pintura antioxidante del marco soporte de la tapa del pozo colector

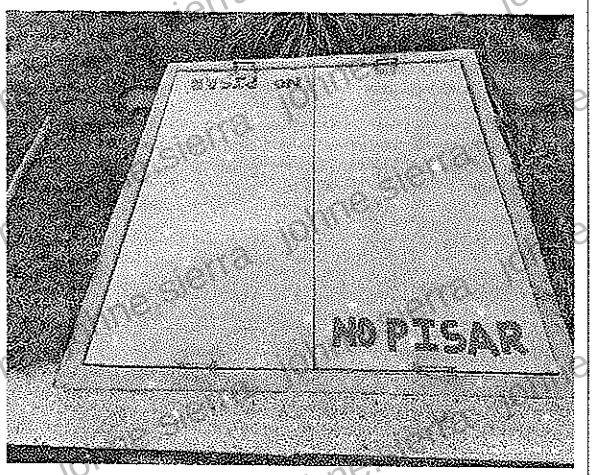
Instalación de tapa nueva para el pozo colector de agua residual

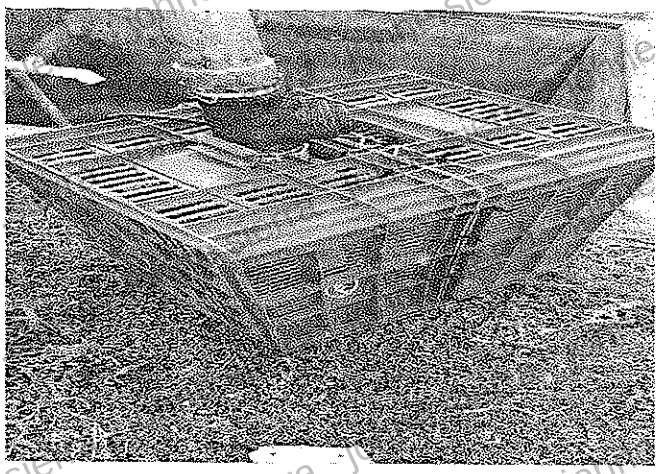
Instalación de tapa nueva para el pozo colector de agua residual

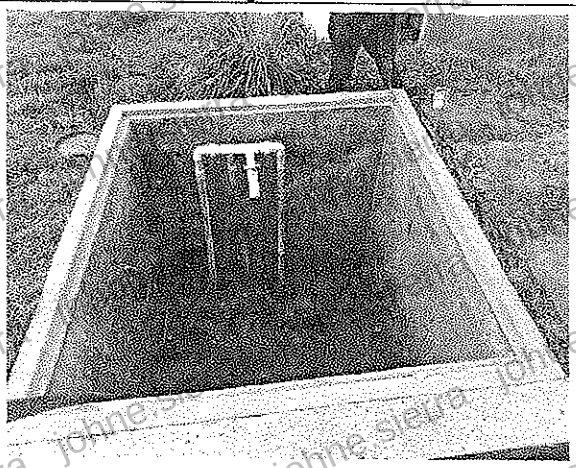
Adecuación de cajilla filtro para electrobomba sumergible del pozo colector

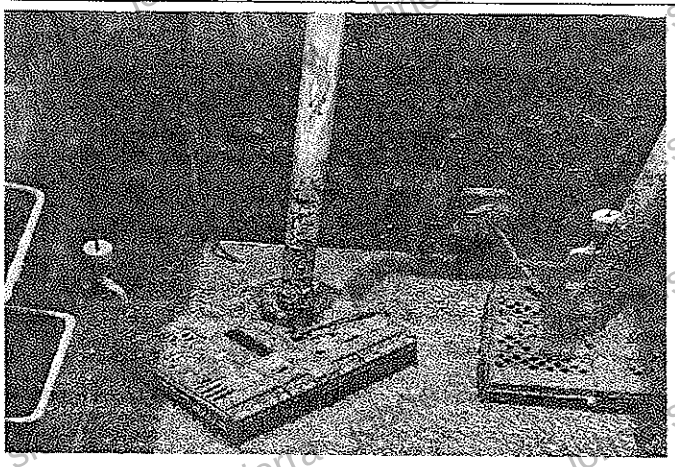
Instalación de electrobomba sumergible dentro del pozo colector de aguas residuales

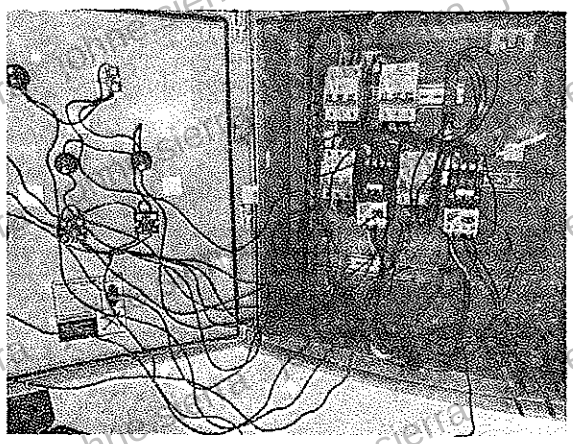
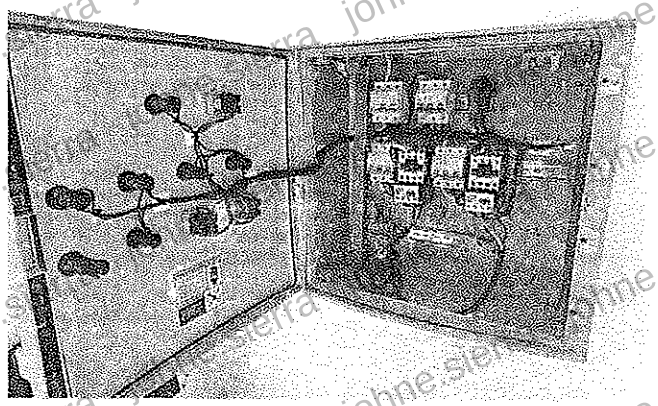
Visualización del tablero de control y potencia de la PTAR antes de intervenidos

Reconfiguración de tablero y cambio de componentes en mal estado del tablero eléctrico

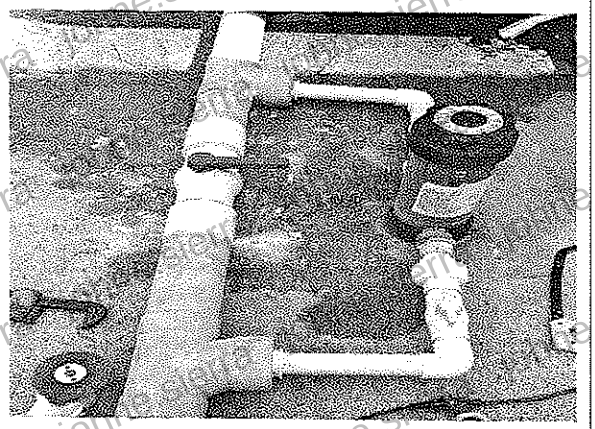
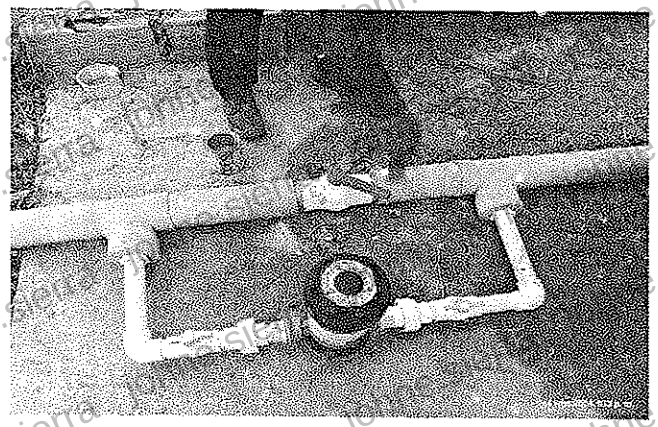
Cambio de válvula en tubería de PVC del tanque de agua residual

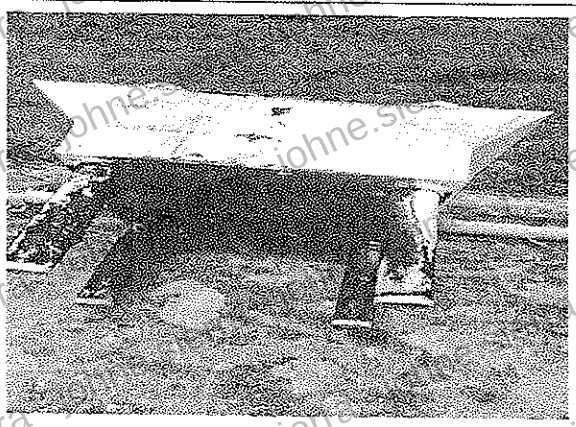
Visualización de las bandejas de aireación antes de ser intervenidas para realizar el mantenimiento y cambio de material filtrante (carbón coque)

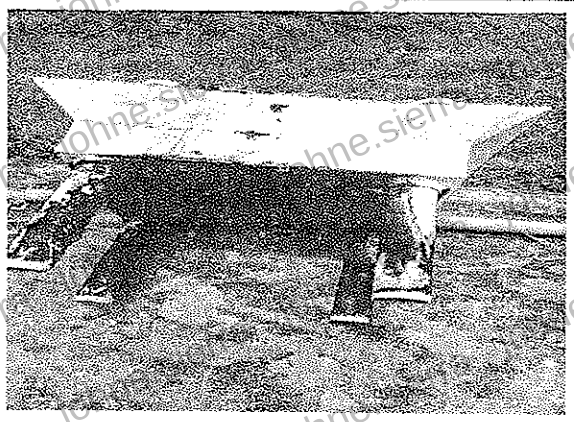
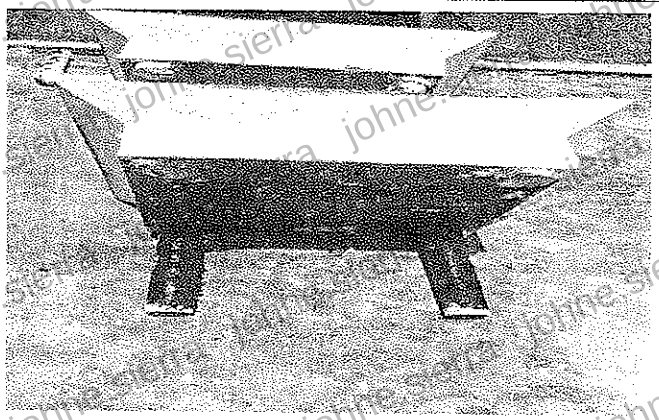
Visualización de las bandejas de aireación antes de ser intervenidas para realizar el mantenimiento y cambio de material filtrante (carbón coque)

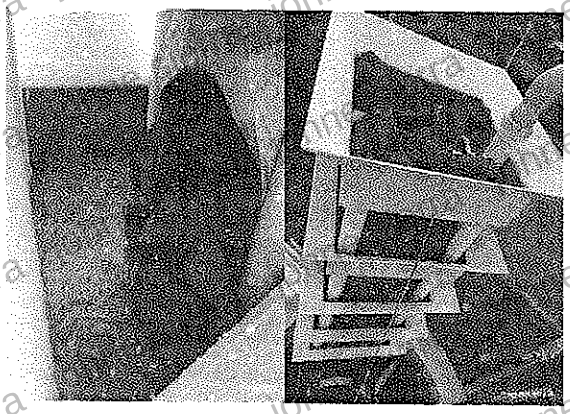
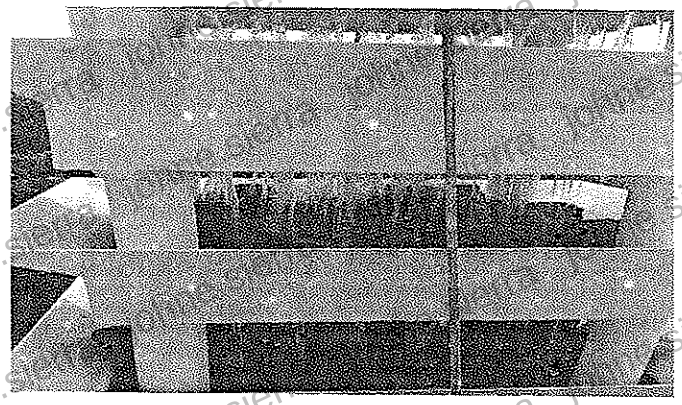
Visualización del lavado y limpieza de las bandejas de aireación de la PTAP

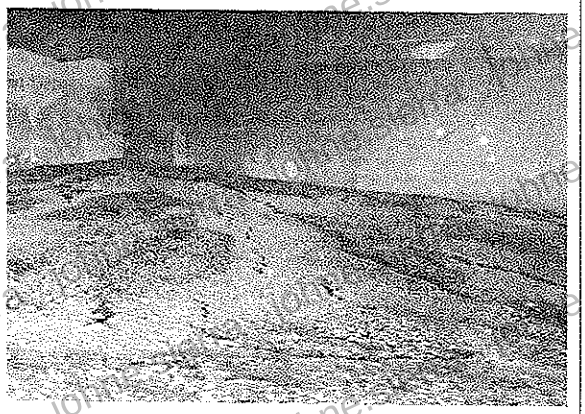
Visualización de suministro de carbón coque a bandejas de aireación y puesta en marcha del sistema de aireación

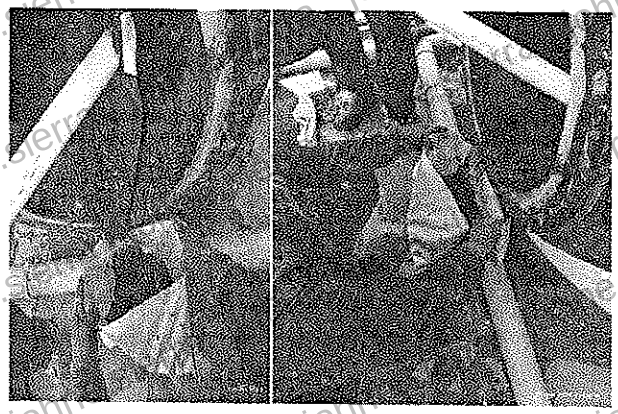
Visualización interna del filtro con su respectivo material filtrante antes de realizar el cambio de lechos

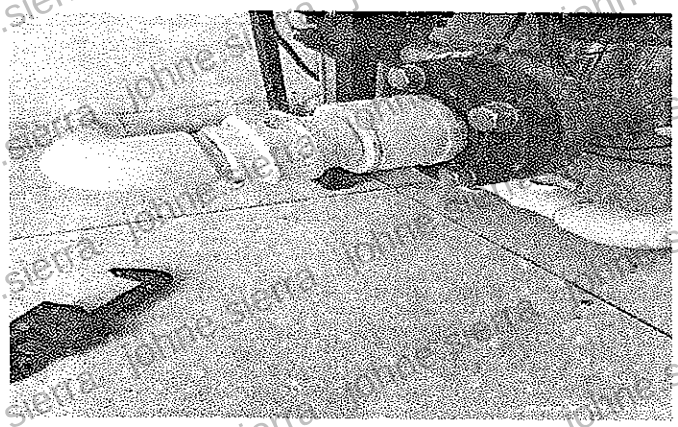
Visualización del suministro de material filtrante (arena sílice, carbón activado dentro del filtro de la PTAP

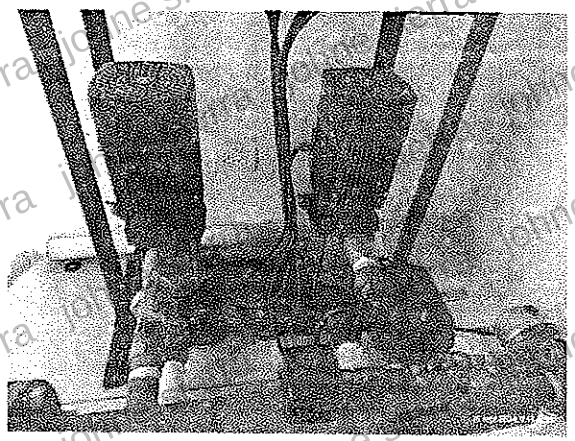
Visualización de mantenimiento de tubería de PVC de salida de agua de la electrobomba

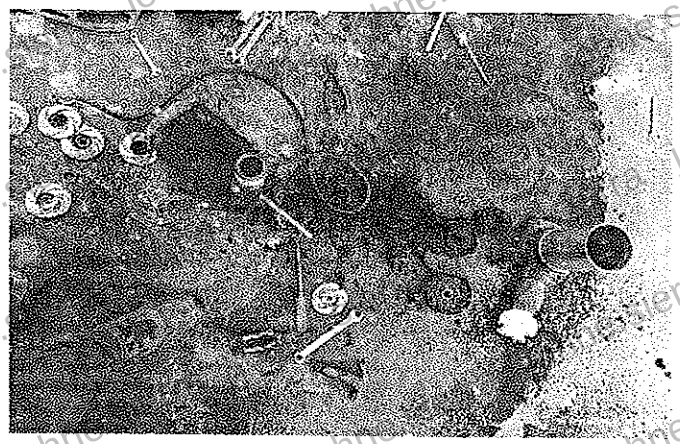
Visualización de las electrobombas centrifugas de la PTAP

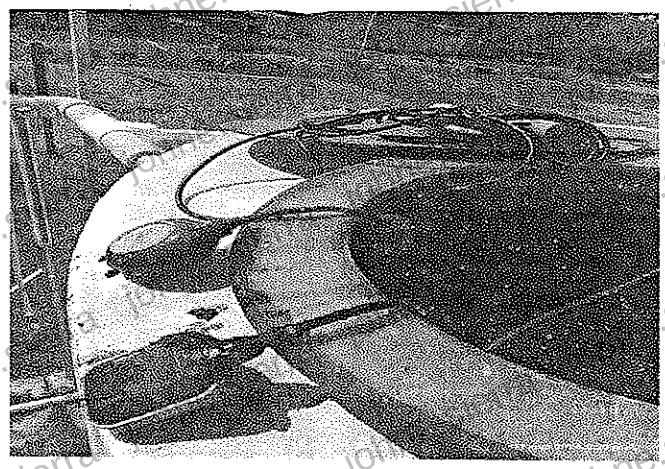
Visualización del cambio de llave de paso de agua

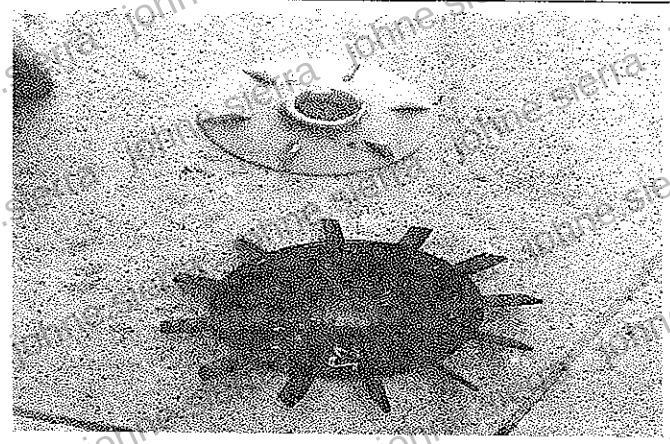
Visualización del mantenimiento de dosificadora de químicos de la PTAP

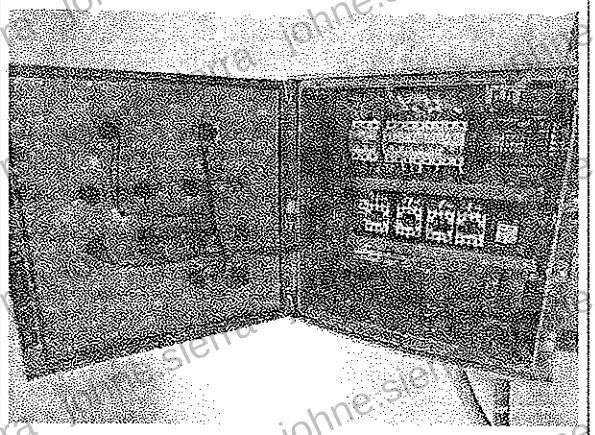
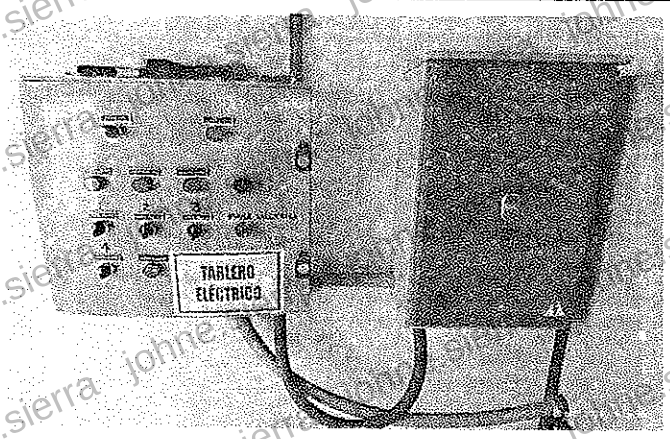
Visualización del mantenimiento preventivo y correctivo del tablero eléctrico de las electrobombas
