INFORME INTERVENTORIA
semana del 5 al 11 de enero de 2025

CONSORCIO INTERCOLSED 022

Informe 63 de Interventoría

INFORME DE INTERVENTORÍA No. 63

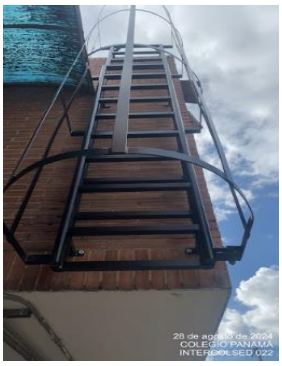
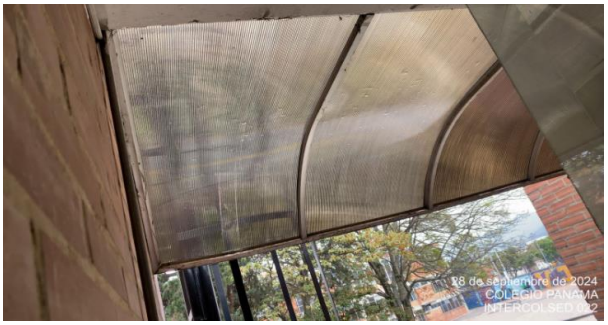
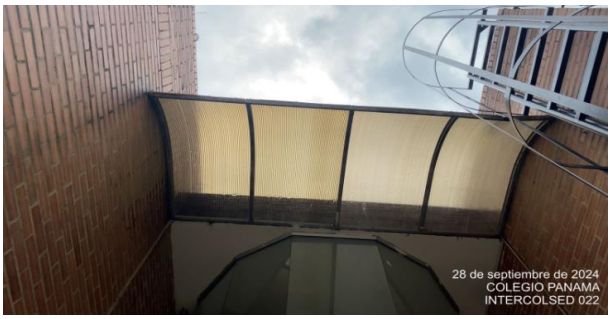
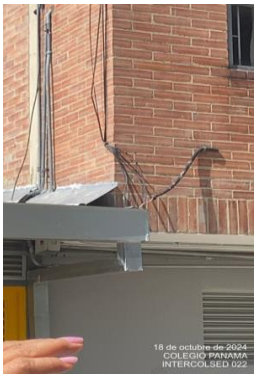
4.1.1.4 República de Panamá (Obra civil)

Durante la semana el contratista de obra atendió las garantías de impermeabilización de la placa, continuo con retoques de pintura de la fachada.

En esta segunda etapa de intervención, se atención se atenderán las garantías, en la que el contratista deberá corregir unos puntos de la impermeabilización de la placa y la viga canal; en este punto también se identificó que existen filtraciones en la viga canal en una parte que estaba cubierta por la teja (no se había definido trabajar esta parte al estar cubierta por la teja y tener un muro divisorio) pues no había pendientado permitiendo el empozamiento de agua, para ello se definió el recorte de la teja donde iniciaba esta viga e impermeabilizar esta parte. Además de esto, se definió algunas actividades adicionales frente a la actual problemática que presenta el colegio por las palomas, por lo que se deberá tapar las cumbreras de la canaleta 90 sobre la fachada que da al colegio vecino, limpiar (con protección especial) el espacio que hay entre el muro del colegio y el paramento vecino (muro y malla) porque hay demasiadas palomas muertas, excremento, huevos, etc., lo que implica desmontar la malla del colegio vecino; emboquillar el muro del colegio que está contra el colegio vecino porque no está emboquillado y se evidencian ladrillos sueltos y huecos en el ladrillo.

La intervención inicial realizada en el colegio radicó en la solución de una humedad que el colegio presentaba en el punto fijo de las escaleras y sala de profesores, debido a filtraciones de agua lluvia en la placa toda vez que este punto existían empozamientos

de agua; como mitigación del problema el contratista mejoró el pendientado con un mortero impermeabilizado y adicional realizó un recubrimiento con emulsión acrílica reforzando la impermeabilización. También se realizó el cambio de la cubierta en policarbonato a la entrada del bloque, que se encontraba en mal estado.

Además de lo anterior, se ejecutó una limpieza de cubierta y resane puntual de las áreas donde se presentaban filtraciones; el retiro de malla existente que era usado para control de palomas (se encontraba en mal estado permitiendo el paso de las mismas) y la instalación de una nueva malla; se realizó un sondeo de bajantes y cajas existentes; en el desarrollo de la actividad no se ubicaron las salidas de una tubería de Gress por lo que se realizaron algunas excavaciones para encontrarlas y poder culminar con la actividad y paralelo surgió la actividad adicional de una inspección CCTV, que ya fue ejecutada y se entregó informe a la interventoría, en el que se evidencia que las tuberías se encuentran obstruidas con material plástico como botellas, raíces y tierra, por esta razón se definió el cambio de las tuberías que llegaban a la caja de inspección de aguas lluvias.

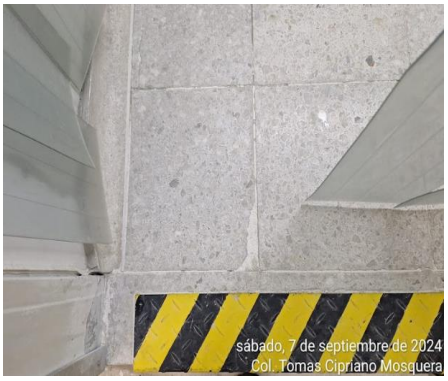
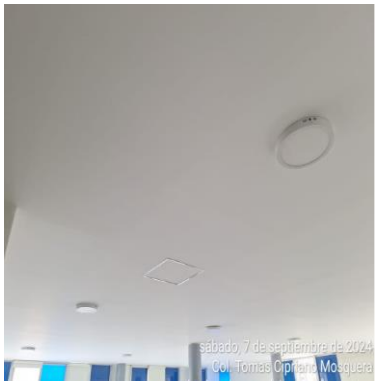
En atención a la solicitud por filtraciones presentadas en el segundo piso en salón de Danzas y pasillo contiguo, se definió realizar un Re emboquillado, destronque y pulida del piso del área total de la cocina también se hará la inspección de tuberías hidráulicas y sanitarias validar las diferentes filtraciones evidenciadas.

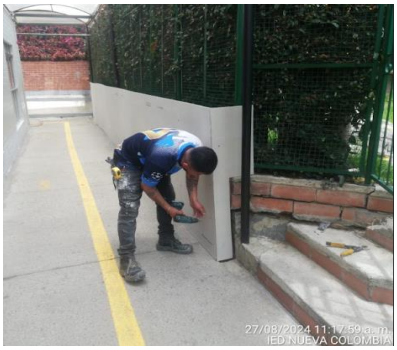
En este frente el contratista de obra ejecutó un apuntalamiento interno y externo en construcción que presenta daños estructurales (oficinas y en cerramiento perimetral de un jardín contiguo) y en la base de los parales se instalaron platinas de reforzamiento; en las oficinas se realizó un cerramiento en teja de zinc y lona del área para evitar paso de peatones y así minimizar riesgos a terceros; en el apuntalamiento que esta sobre el pasillo que comunica los patios se construyó un muro en superboard, este fue reforzado con perfiles para dar más estabilidad.

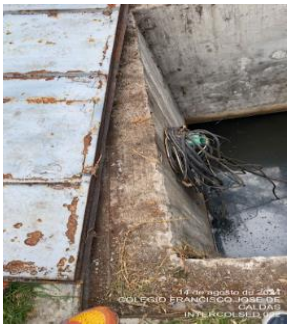
Se evidencia un avance óptimo teniendo en cuenta que las actividades que se han atendido se consideraban prioritarias y se está a la espera de una nueva fecha para realizar la intervención de la placa soporte del tanque.

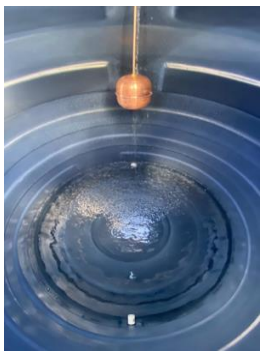
Carrera 20B No. 75-20 OFC 405, BOGOTA D.C.
Correo: intercolsed022@gmail.com
Teléfono: 3134286195

En este frente se realizó el cambio de los dos tanques ampliando la capacidad de almacenamiento, instalando tanques de 2000 litros; de esta manera, a la fecha el colegio cuenta con 2 tanques de almacenamiento para albergar 4000 litros de agua.

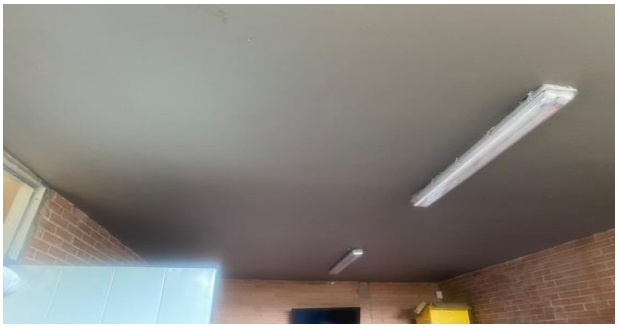
Carrera 20B No. 75-20 OFC 405, BOGOTA D.C.
Correo: intercolsed022@gmail.com
Teléfono: 3134286195

Durante la semana el contratista de obra culmino con los resanes que hacían falta.

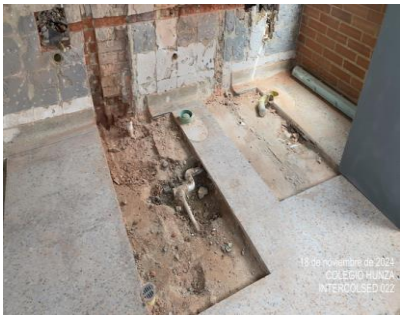
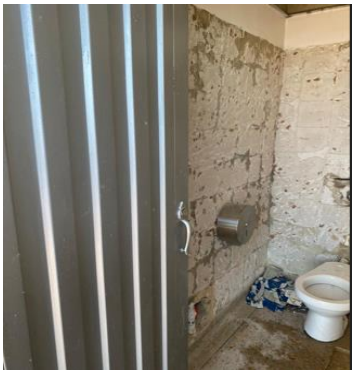
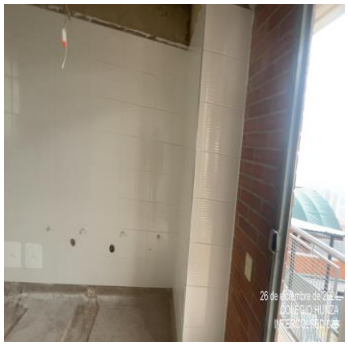
Carrera 20B No. 75-20 OFC 405, BOGOTA D.C.
Correo: intercolsed022@gmail.com
Teléfono: 3134286195

Durante la semana el contratista de obra trabajo en los baños del segundo piso en actividades como: la emboquillada de muros, la instalación de baldosas en los lugares donde si instalo tubería, la emboquillada de piso en los tres baños (niños, niñas y profesores) y las adecuaciones las medias cañas. Además de esto, en el primer piso efectuó la instalación de enchapé de los muros de los baños y la instalación de baldosas donde se instaló tubería.

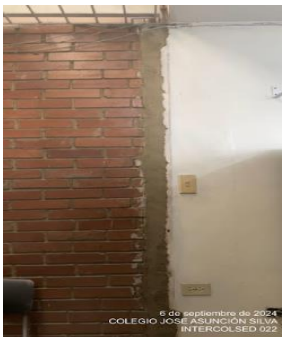
Carrera 20B No. 75-20 OFC 405, BOGOTA D.C.
Correo: intercolsed022@gmail.com
Teléfono: 3134286195

Se realiza visita técnica en atención a la solicitud de la SED en este frente por grietas presentadas en la estructura en ella se define que deberá realizar un tratamiento de juntas de dilatación, toda vez que esta grieta no corresponde a un daño estructural.

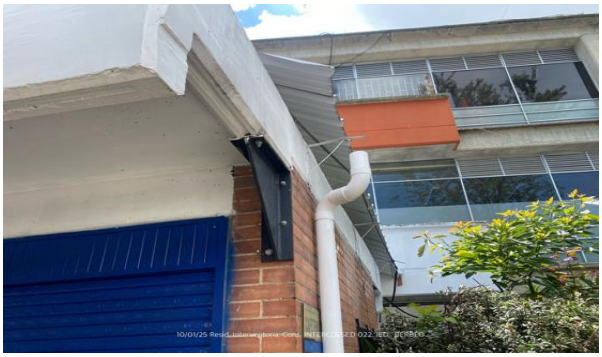
Carrera 20B No. 75-20 OFC 405, BOGOTA D.C.
Correo: intercolsed022@gmail.com
Teléfono: 3134286195

En este frente ya se culminó el alcance total que abarcaba la adecuación del área de comedor existente y la construcción de un shut de basuras, ya fue entregado en su totalidad al señor rector para su uso; adicional a esto, durante la entrega se solicitó instalar unas laminas en superboard sobre el cerramiento perimetral detrás del shut y la instalación de una malla para proteger los muros del shut, estas actividades ya fueron atendidas por el contratista.

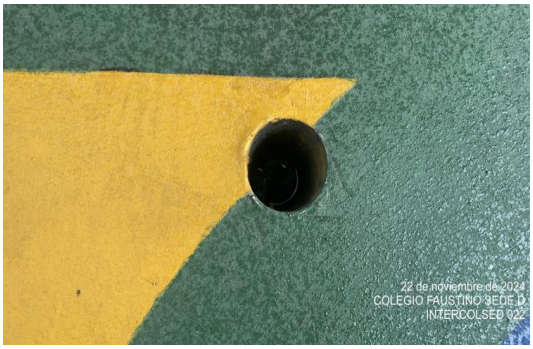
Una garantía de la intervención realizada en este frente, fue el deterioro de la pintura de la placa (se levantó), sin embargo, esta actividad ya fue atendida.
