UNIVERSIDAD DISTRITAL FRANCISCO JOSÉ DE CALDAS

PROCESO GESTION DE SERVICIOS - ORDEN DE TRABAJO MANTENIMIENTO PREVENTIVO - CTTO 1769/2023

A. INFORMACIÓN PUNTO EN VIA

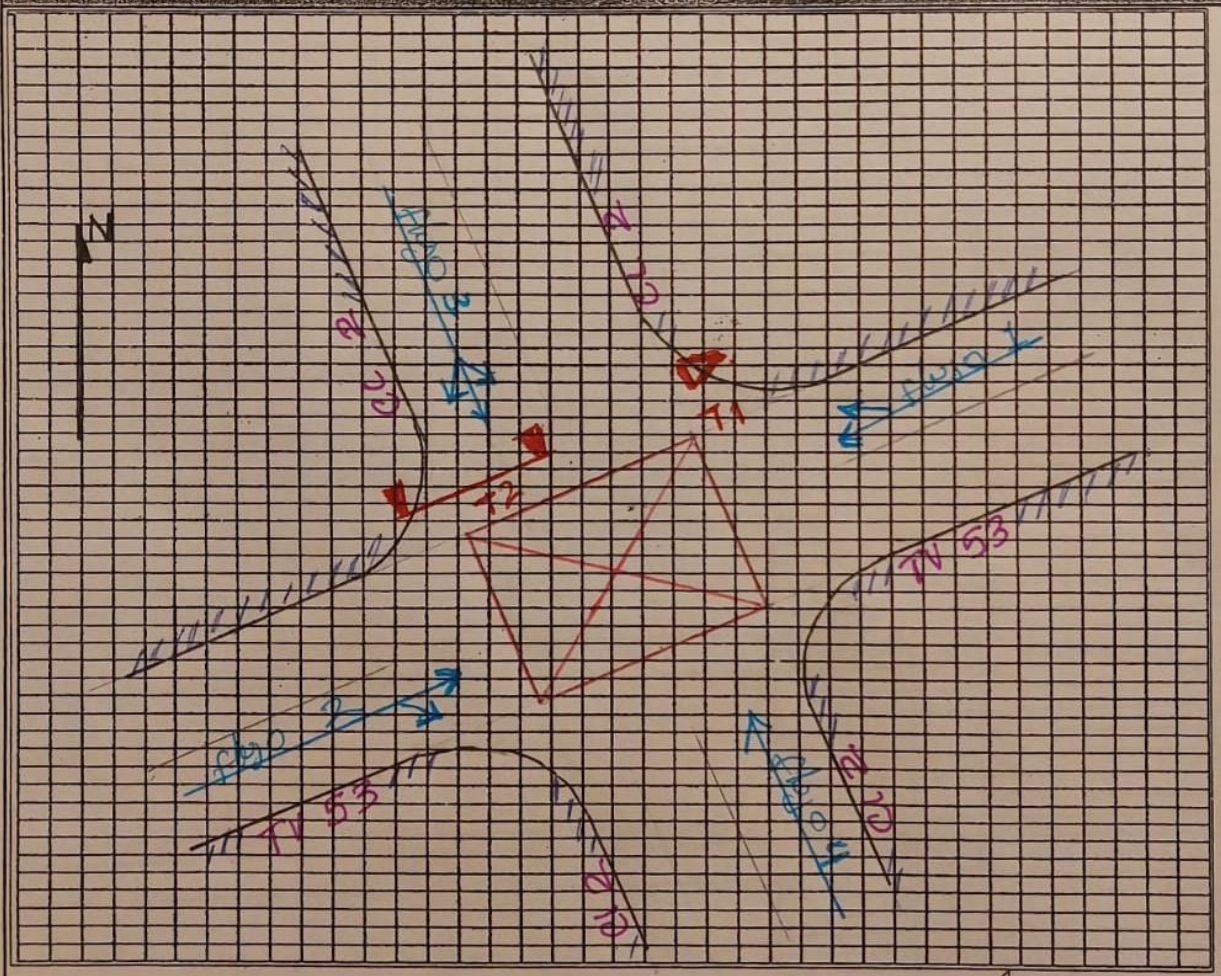
Se realiza la programación de Cambio de Postes por mantenimiento Correctivo, se cambia un poste T2 de 9,5 en el flujo 3derecho #139346 Cambio de poste de un T1 en el flujo 3 izquierdo # 137327

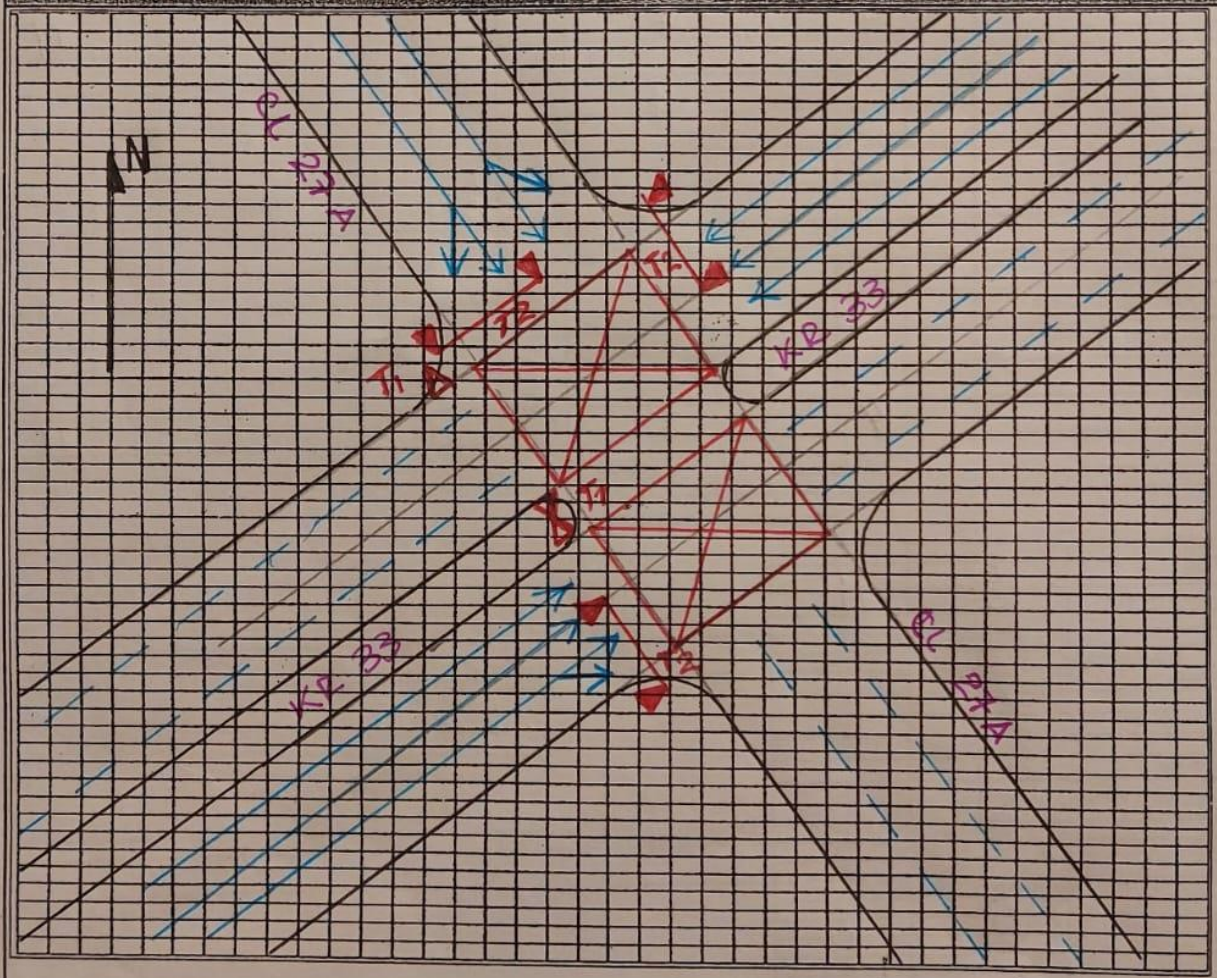
Se comienza enmascarando con cinta para marcar las franjas o cambio de color, previo a esto se había hecho lavado de los postes. por el flujo Vehicular el mantenimiento se realizo en 2 jornadas.

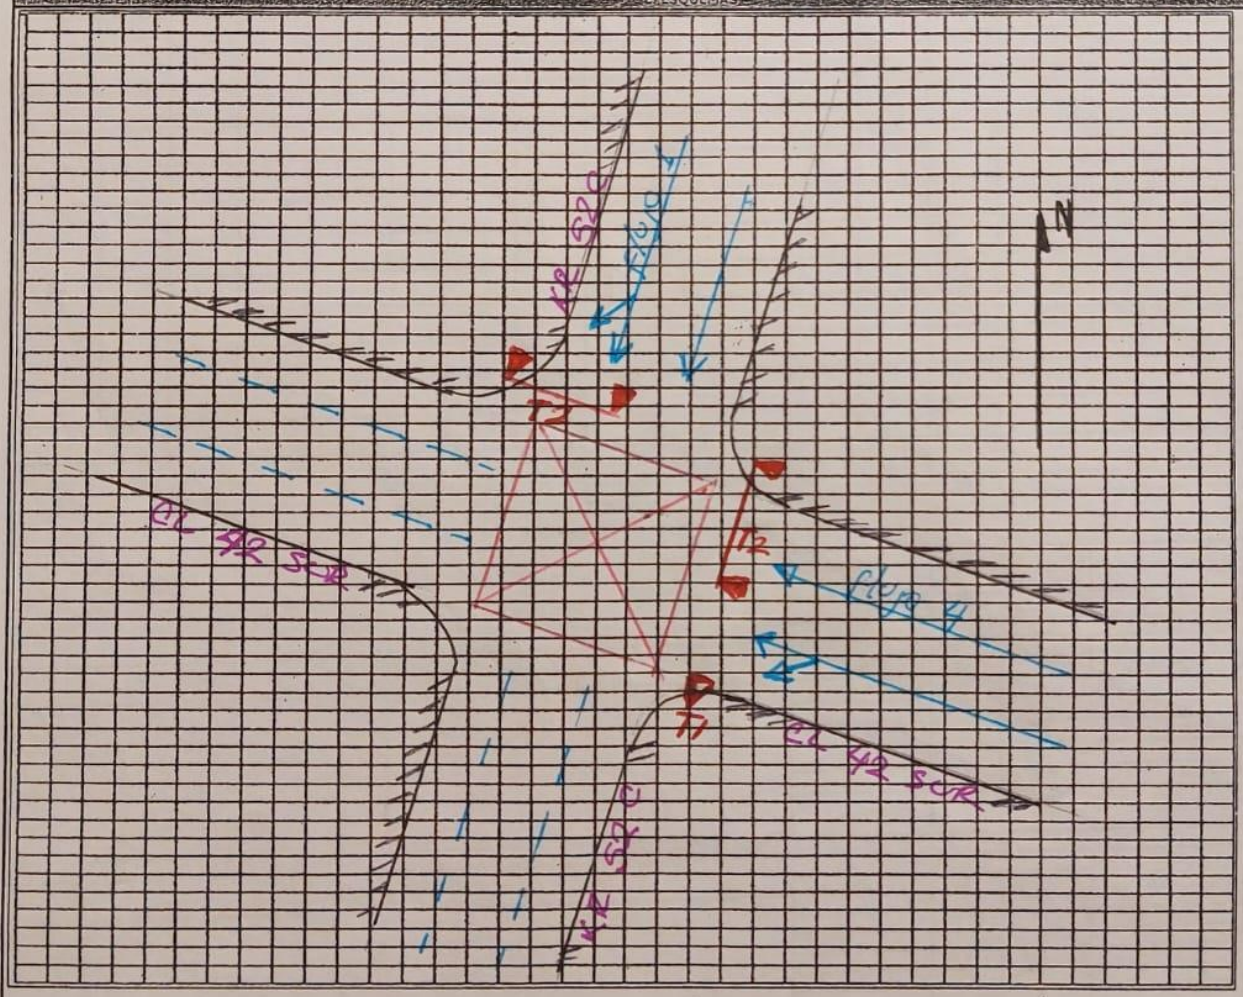
Se realiza seguimiento de interventoria a la cuadrilla SE 191, para el cambio de un Poste T1 en el flujo 4 costado izquierdo, Un poste T2 de 6,5 en el flujo 1 costado derecho. #137913, Cambio de un poste T2 de 5,5 en el flujo 4 costado derecho #139347 y el número de serie consecutivo para el T1 flujo 4129 es el #137629

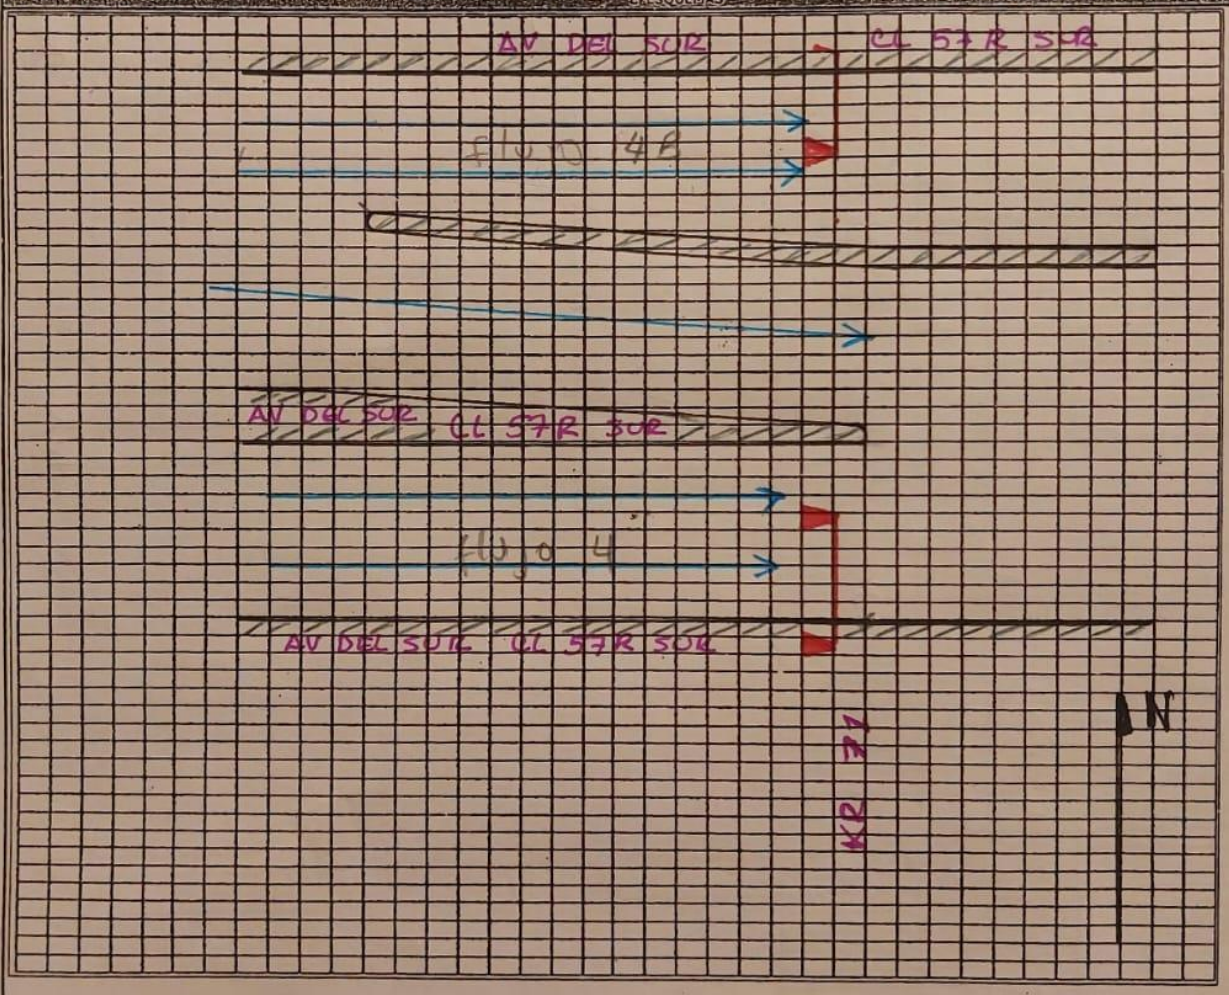
Se inicia labores solicitando OT. a la central y los permisos para el ingreso al carril de transmilenio #310531 unidad de transito y la AUT#866836, TGV 602 es la placa del Vehiculo Autorizado.
Se comienza enmascarando para delimitar las franjas de los colores (Negro y Amarillo) previo a esto ya se habia hecho lavado de los postes.

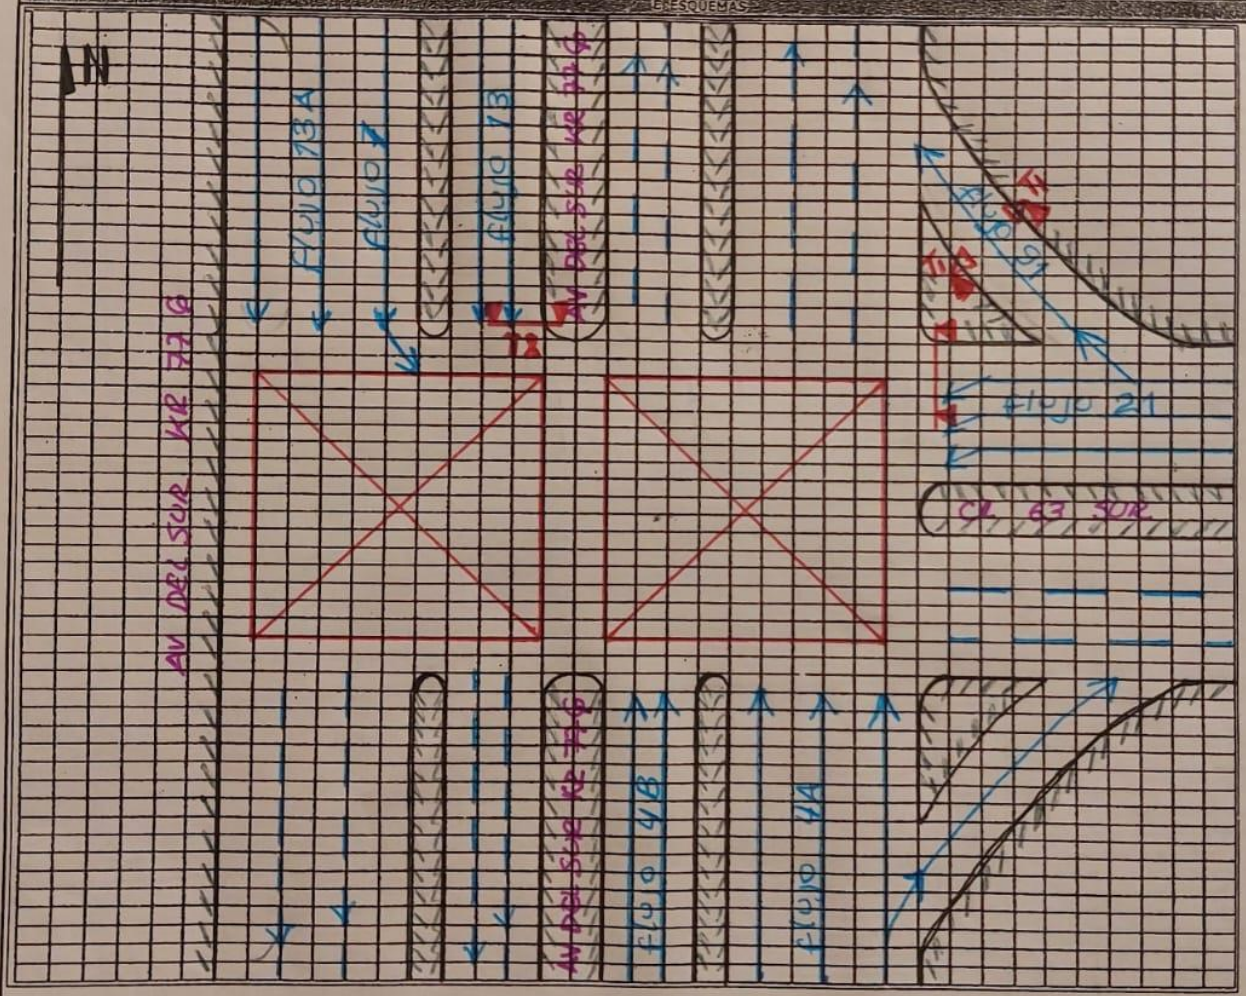
En sitio se lavaron, nivelaron y pintaron un poste T2 en el flujo 21 costado derecho, un poste T1 en el flujo 291 costado derecho y un T1 flujo 291 costado izquierdo, un T2 de 8,5 m video deteccion en el flujo 1 costado izquierdo. y un T2 en el flujo 13 B costado izquierdo

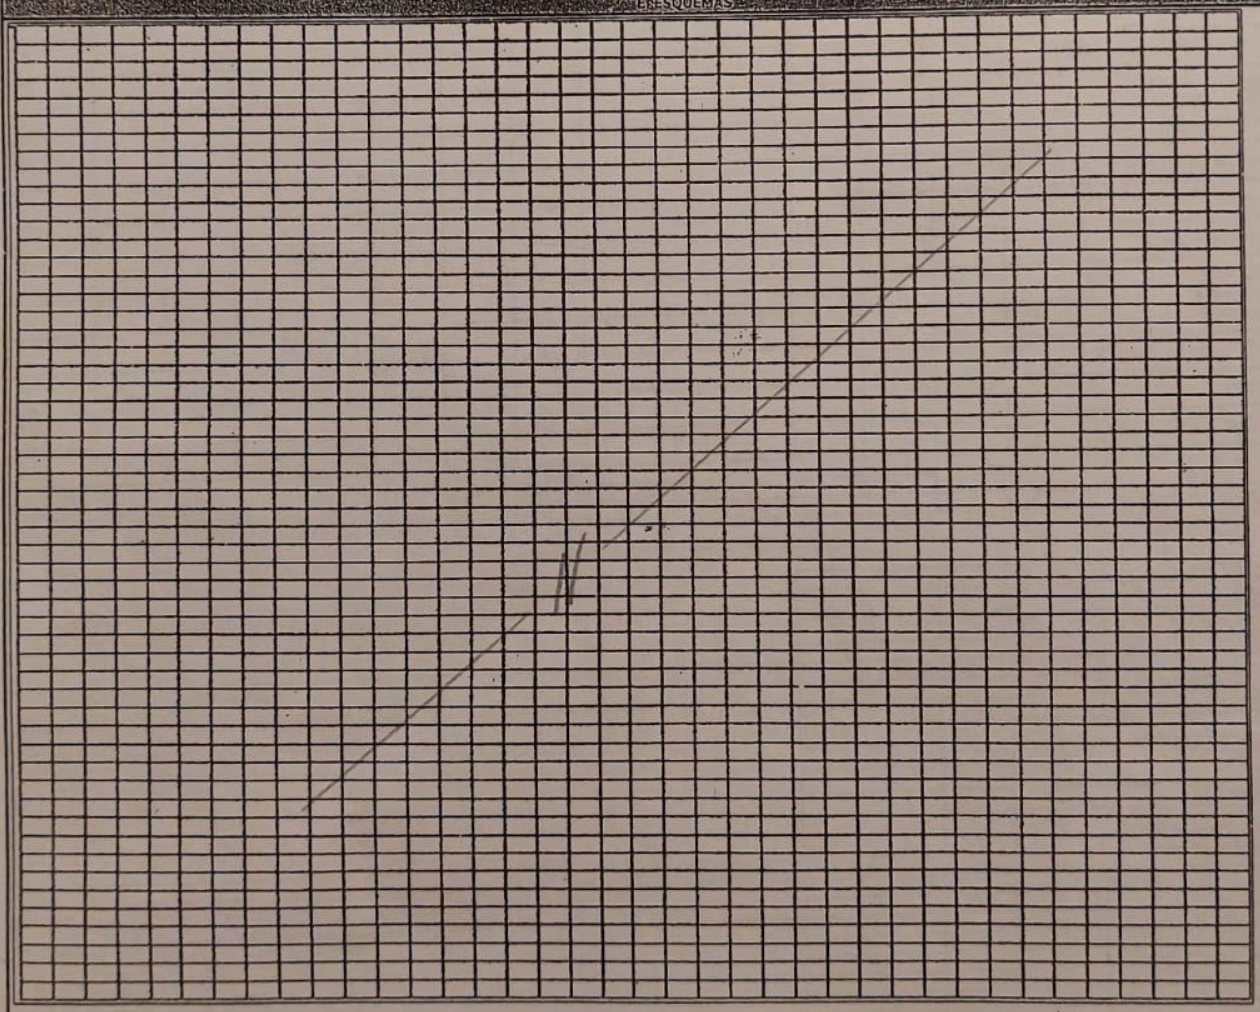
Debido al Alto flujo vehicular por los días festivos de semana santa, la Central toma la decisión de no autorizar ninguna actividad sobre la AU del Sur que ocasione la disminución de un carril de la autopista. Por tal, razon se cancela esta actividad de mantenimiento correctivo (cambio de postes)

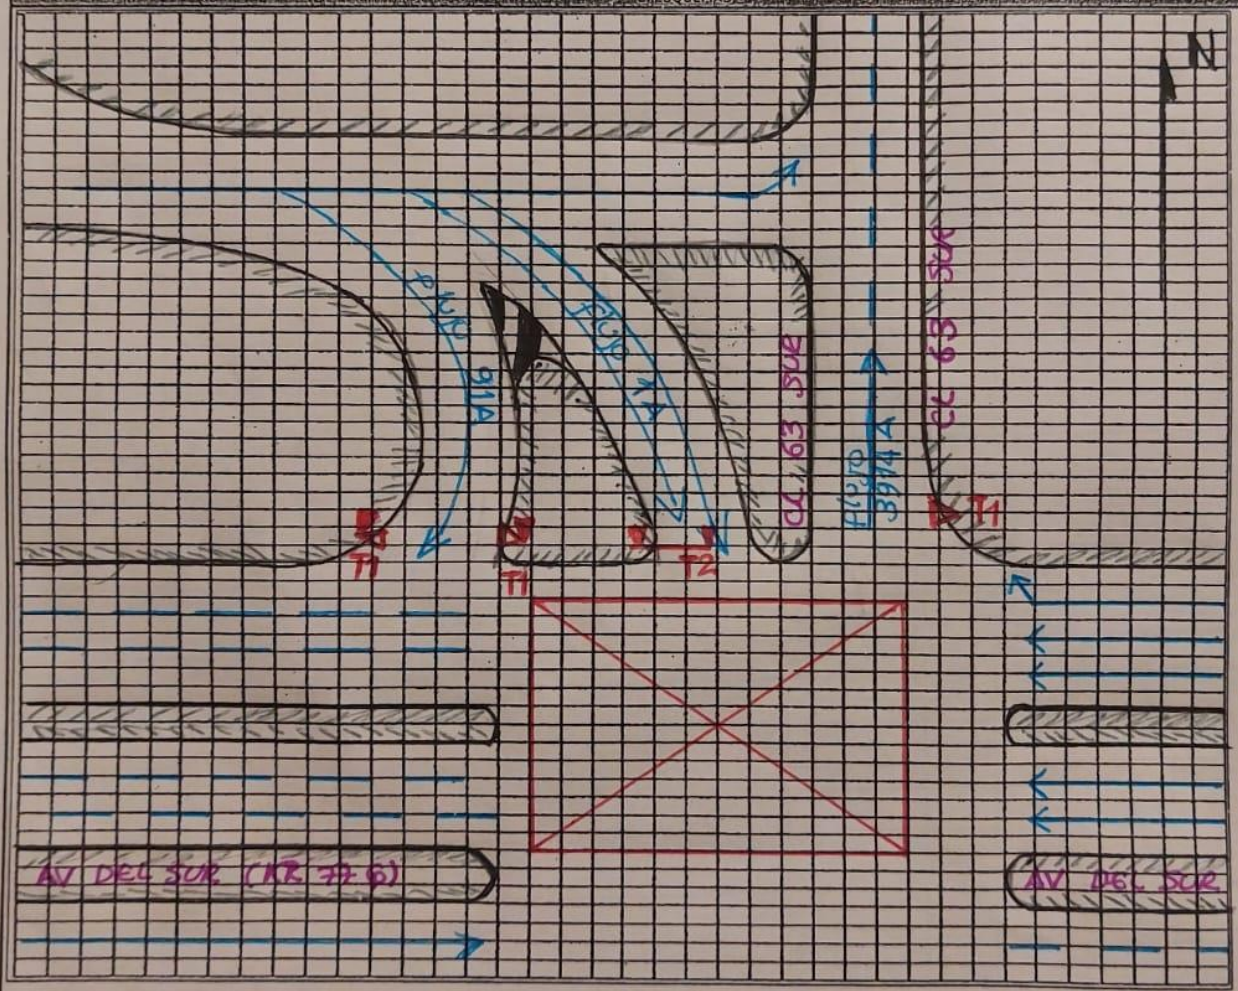
Se realiza en sitio el cambio de un T1 en el flujo 291A costado Derecho #137638, Un T1 en el flujo 291A costado izquierdo #137639, Un T1 flujo 3974A costado Derecho #137640, Un T2 de 6,5m flujo 21A costado Derecho #137975

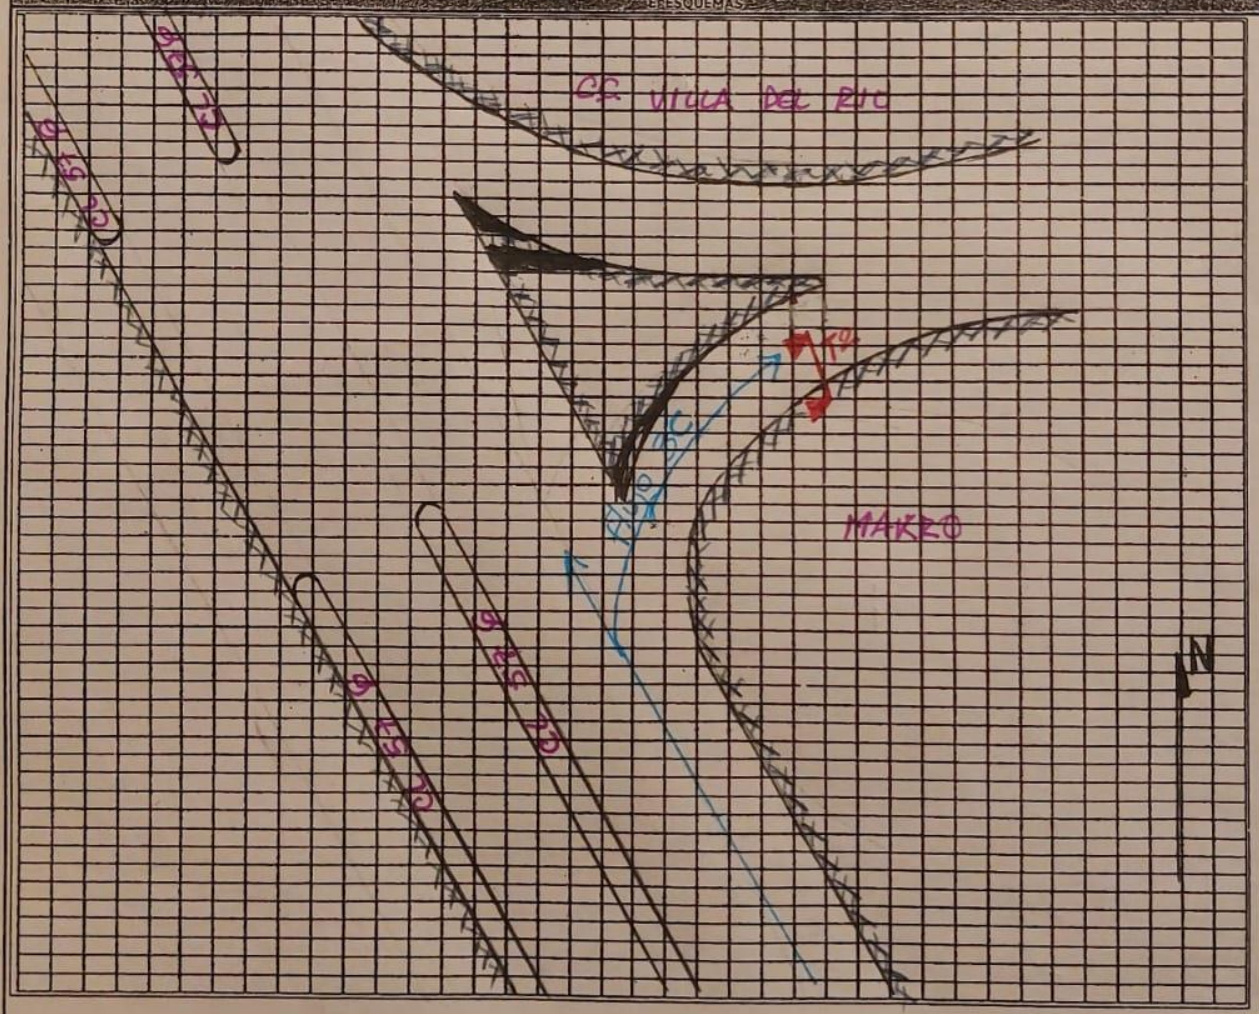
En sitio y por disposicion de la central de transito, se realizó la actividad con el semaforo intermitente o sea energizado, se realizo el retiro e instalacion de un poste T2 de 5,5 m en el flujo 3C costado derecho con #139343 , adicional se hicieron huecos en el poste para fijar el Boton.
