ESTUDIO SUELOS CON FINES DE REFUERZO ESTRUCTURAL Y VULNERABILIDAD PARA I.E.D LUIS ALFONSO VALBUENA ULLOA – SEDE ESCUELA RURAL VALBUENA - VEREDA NAGUY – MUNICIPIO DE LA VEGA – DEPARTAMENTO DE CUNDINAMARCA

Objeto contrato:
"ESTUDIOS Y DISEÑOS PARA LA CONSTRUCCIÓN, REMODELACIÓN Y ADECUACIÓN DE LA INFRAESTRUCTURA EDUCATIVA DEL MUNICIPIO DE LA VEGA CUNDINAMARCA."

Contratante:
MUNICIPIO DE LA VEGA CUNDINAMARCA

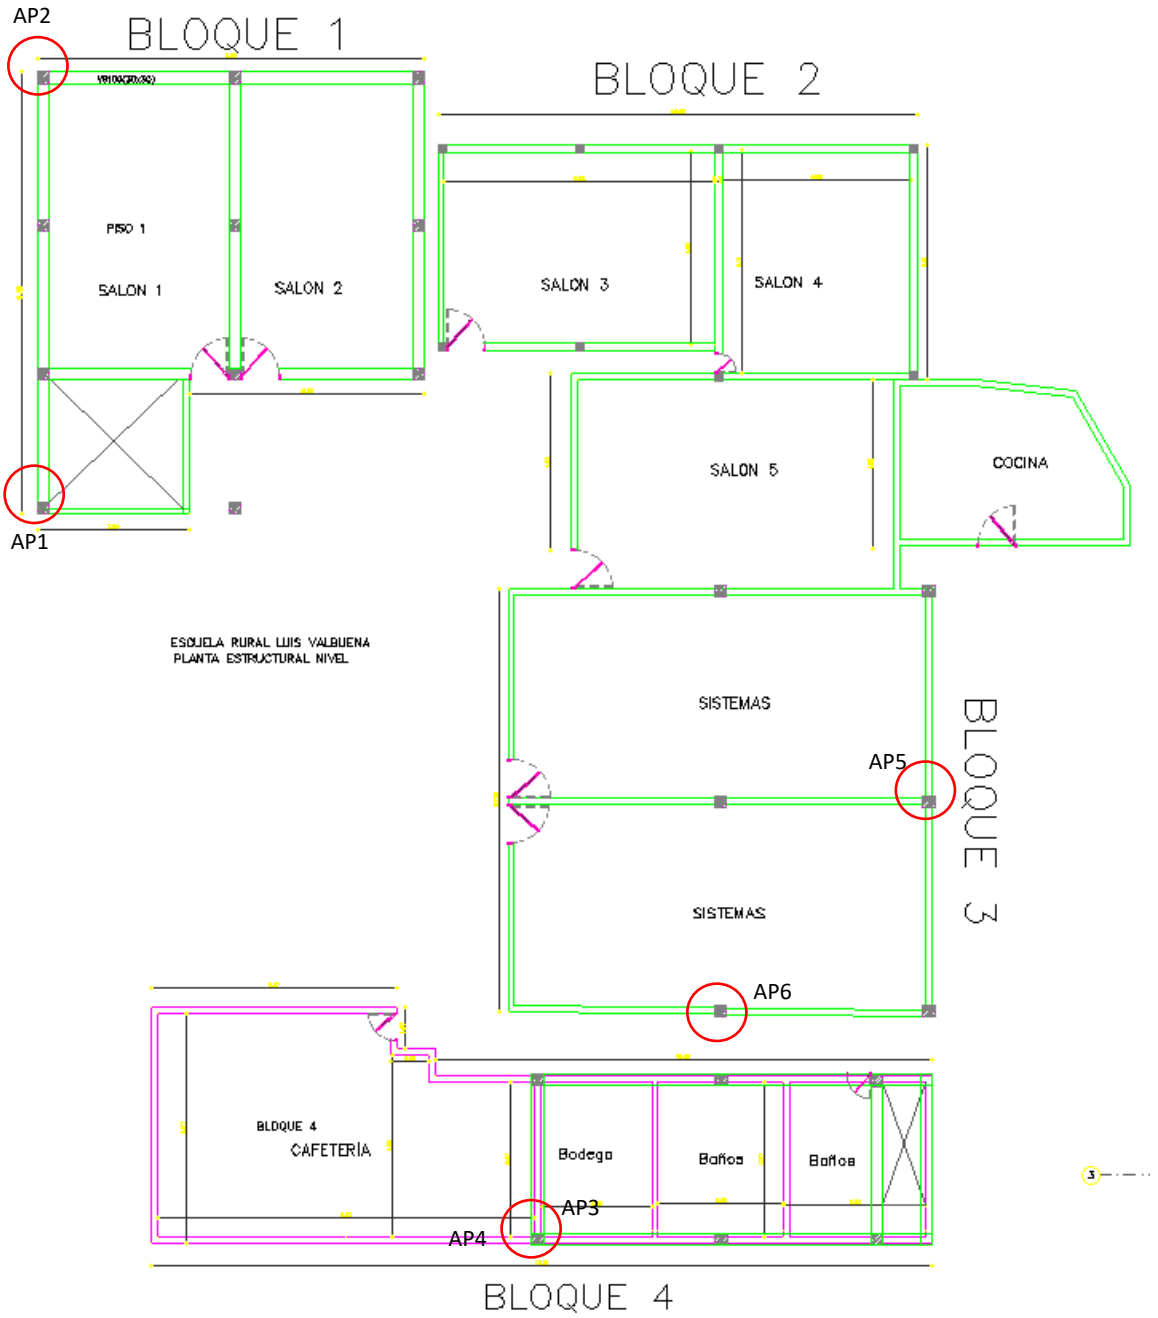
Las estructuras de dos pisos están cimentadas sobre zapatas desplantadas a 1.50 m, en el apique 1 la zapata tiene 0.90 m X 0.90 m, en el apique 2 tiene 0.70 m X 0.70 m y en el apique 3 tiene 1.40 m X 1.40 m.

Las edificaciones de un piso tienen variadas cimentaciones, en el apique 4 se tiene una viga corrida desplantada a 1.00 m, en el apique 5 y 6 hay zapatas de 1.00 m X 1.00 m desplantadas a 0.60 m y con vigas sobre las zapatas.
