C.I.R-2240120-MPX-047

Referencia: ORDEN DE SERVICIO 2240120

Asunto: REQUERIMIENTOS SST

Asunto: DAÑOS EN LA VIVIENDA BMO-JU-M1-VE-018

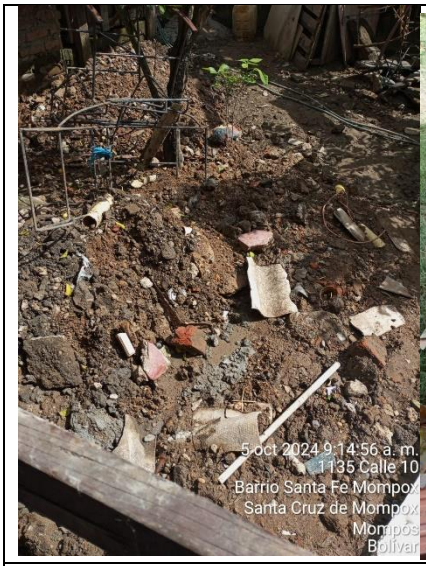
- Presentar aportes de afiliaciones y planilla de seguridad social del personal en obra
- Realizar entrega oportuna de EPI Y EPP a colaboradores en obra
- EMO, Hoja de vida, contratos
- Realizar señalización y demarcación en las áreas de trabajo
- Certificado de disposición de residuos y RCD
- Presentar Licencia ambiental y registro minero de material pétreo
- Realizar jornadas de recolección de residuos generados por las actividades diarias de obra
- Falta de punto de hidratación
- Falta de puntos ecológicos señalizados y rotulados
- No fabricar concreto o mortero en el pavimento (el contratista se comprometió a utilizar cubetas de madera o en su defecto colocar un plástico para evitar el contacto con el pavimento.)
- Señalización de las áreas intervenidas para evitar accidentes.,

Registro fotográfico de los hallazgos.

Falta De Dotación EPI- EPP

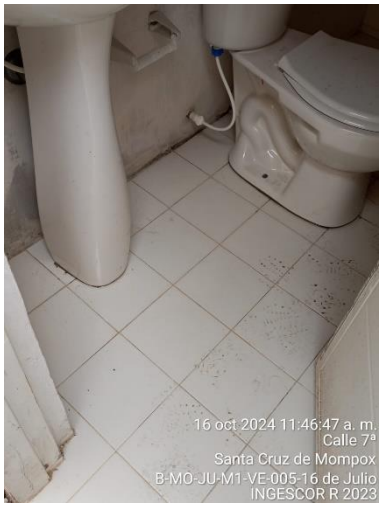
VIVIENDA No. 5

- Dimensiones encontradas en baño: Medidas internas ancho 1,17m x 2,18 m de largo.
- Mejorar el acabado de pared externa del baño.
- Arreglo de la placa de piso del lavadero.
- Arreglo del acabado del lavadero el granito está desportillado.
- Reparación de fuga en tubería hidráulica en el lavamanos.
- Rematar la pega del enchape con el sanitario.
- Instalación de la rejilla de piso.
- Toma detalles de pintura interna de muros.
- Arreglo de puerta de baño y pintura.
- Limpieza de perfil metálico y tejas de la cubierta.

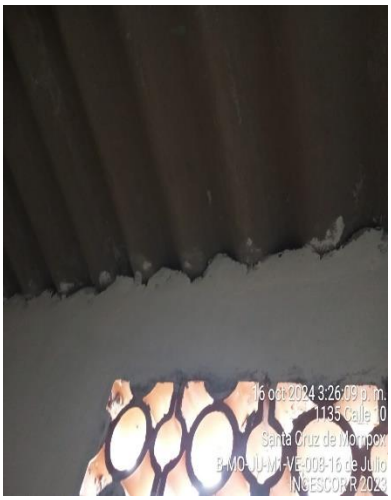
VIVIENDA No. 8

- Dimensiones encontradas en baño: Medidas internas ancho 1,26 m en el fondo y 1,23 m hacia la puerta, largo x 2,32 m.
- Los muros quedaron torcidos, al igual que el enchape de piso.
- El enchape piso está mal rematado.
- Mejorar el acabado de la pintura de la puerta del baño.
- Limpieza de perfil metálico y tejas de la cubierta.
- La tubería sanitaria del lavadero quedo por fuera del muro y muy mal instalada.
