Acta Consecutivo No.	47	**Lugar y Fecha**	27-enero-2025 – Obra Alojamiento de cadetes
Asunto	Seguimiento a requerimientos SST y Ambiental en obra (mesa de trabajo SISOMA)		
Oficina Productora	Interventoría Mario de Jesús Gil Cardona		
Hora Inicio	9 : 30 am	**Hora Finalización**	10:30 am
Ausentes	0		
Participantes:	**Contratista**: Jhon Reyes Talero **Interventoria** Ana Wilma Jaimes Rico

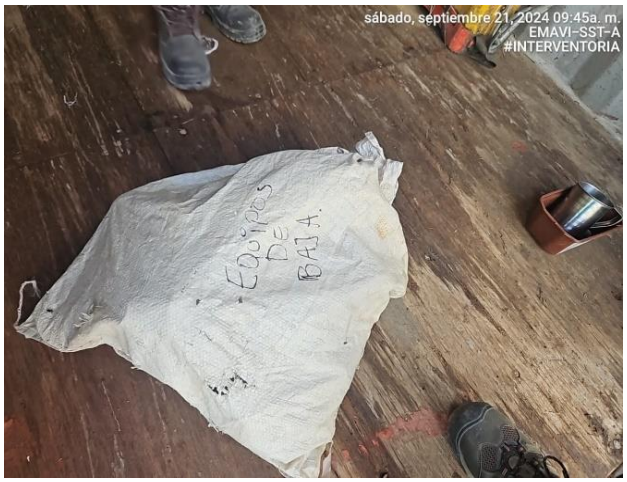
Observación 21 septiembre: Se realiza segunda inspección de equipos de protección contra caídas disponibles en obra.

- Inspección de equipos contra caídas
- Actualización hoja de vida de equipos de protección contra caídas
- Clasificación de equipos autorizados y no autorizados para uso en obra
- Embalaje adecuado de equipos no autorizados (Arnes y eslingas)

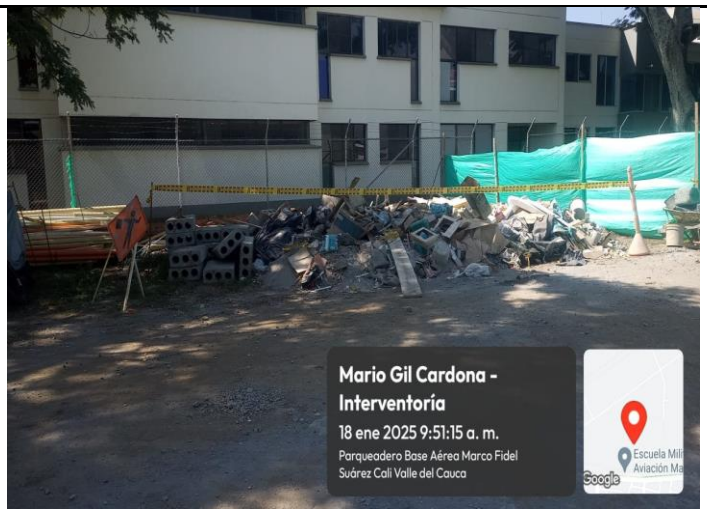
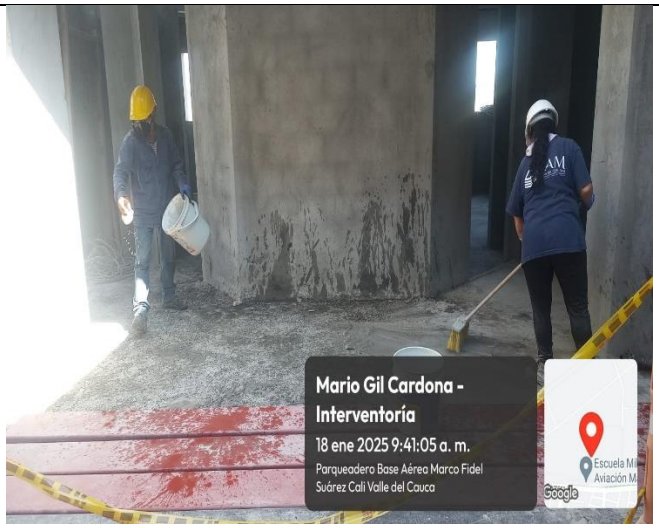
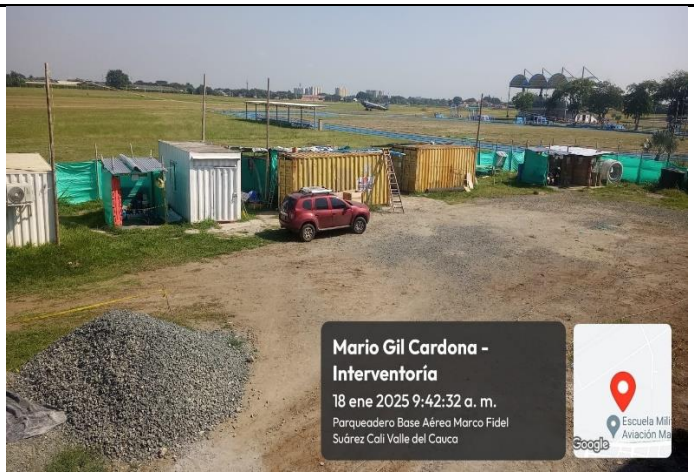
Observación enero 18 de 2025: en esta fecha se evidencia jornada se seguridad orden y aseo, acciones a través de las cuales se reconoce mejoras de los aspectos reportados a través de bitácora y el comunicado ilustrado en pagina que antecede. Se deja constancia a través de registro fotográfico de lo propio:

Observación enero 18 de 2025: sin embargo, las mejoras reportadas en la presente fecha se insisten al contratista en dar cumplimiento a los aspectos contemplados en la Resolución 4272 de 2021 – TSA. Y demás aspectos legislativos aplicables al proyecto en temas SST. Dar cumplimiento constante al PMA aprobado para ejecutar en obra.

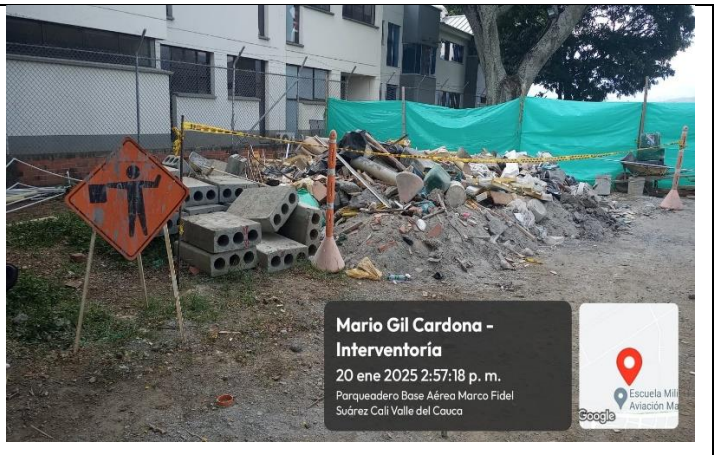
Despuntillar Madera reutilizable – delimitar / asegurar (En proceso)

Segregar y disponer resisduos solidos (En proceso)

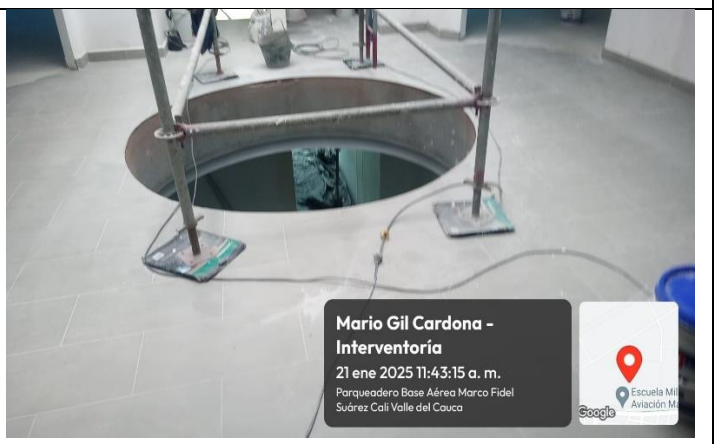
Contratista cumple aseguramiento espacios con riesgo caída al vacío según lo solicitado	Se solicita cambio y no uso de escaleras subestándar en cumplimiento Resolución 4272/21

Se solicita al contratista LAM aseguramiento espacios con riesgo caída al vacío según lo solicitado (Plafonar) en seguimiento por bitácora.	Se solicita al contratista Lam aseguramiento espacios con riesgo caída al vacío según lo solicitado (Plafonar) en seguimiento por bitácora.
Contratista LAM Construcciones realiza actividad de inducción SST / MA preingreso a puntos de obra.	Contratista LAM Construcciones realiza actividad de evaluaciones inducciones SST / MA preingreso a puntos de obra.
